# 7 Die Auswertung der Grabungsbefunde

## 7.1 Die Kulturschicht

## 7.2 Periode I: Der vorkirchenzeitliche Friedhof

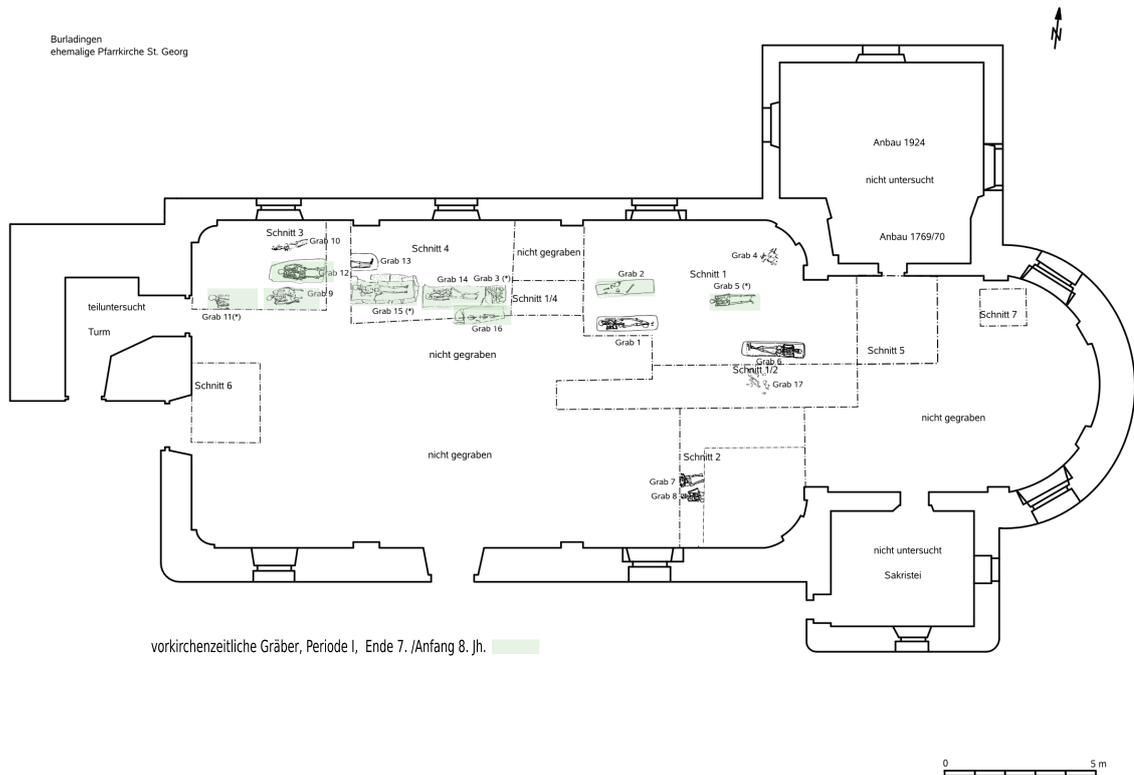
**Abb. 16** Lage der Gräber im Innenraum

<sup>168</sup>Acht davon als vorkirchenzeitliche Gräber in einer Separatgrablege von den insgesamt sechzehn plus Ossarium bei der Grabung im Innern der heutigen Kirche erfaßten Gräbern, **Abb. 16**.

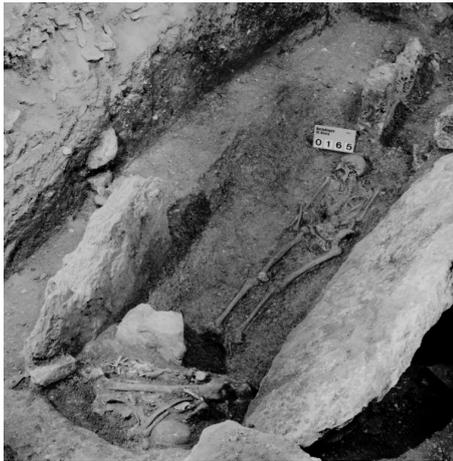
**Abb. 17** Steinplattengrab 14 und 3 (Ossarium), unter Nordwand der ersten Steinkirche, von Südosten

<sup>177</sup>Eine grundherrliche Familie scheint ansässig gewesen zu sein, die zumindest einen Angehörigen, die Frau aus Grab 15 (**Abb. 53 - 55**), standesgemäß (mit merowingerzeitlichen Beigaben) neben anderen (**Abb. 17 und 18**), beigabenlos, auf einen Separatfriedhof bestattete und nachfolgend wahrscheinlich auch mit dem Bau der Kirche auf diesen Friedhof zusammenhing. Vgl. Böhme: Neue archäologische Aspekte zur Christianisierung Süddeutschlands während der jüngeren Merowingerzeit (wie Anm. 31), S. 92. Die Lage der Gräber in einer Reihe mit dem wichtigsten Grab in der Mitte läßt auf eine gezielte Bestattung im Herrenhofbereich schließen, sofern die begrenzte Grabung im Kircheninneren nicht dieses Bild beeinträchtigt.

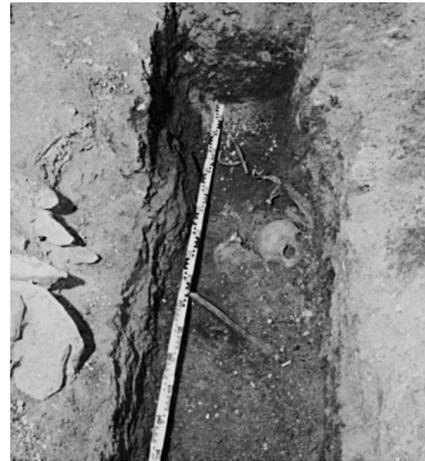
**Abb. 18** Grab 2 unter Nordchorwand der ersten Steinkirche, von Osten

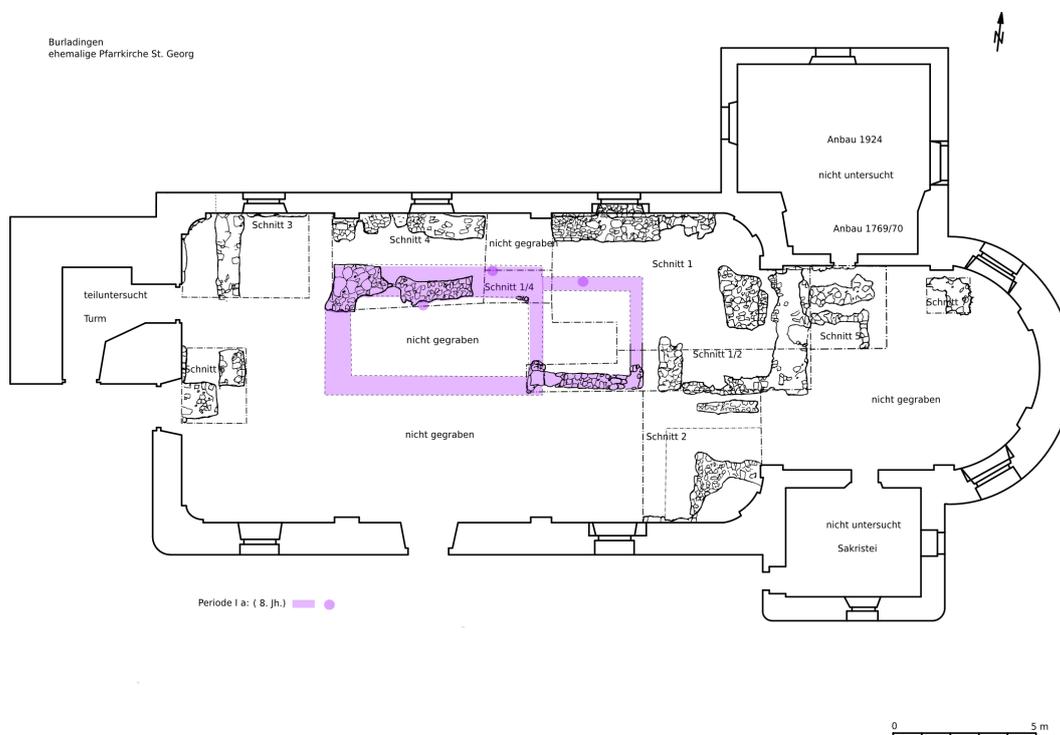
Abb. 19 Grundriß der Periode Ia

ca. 4,00 x 4,00 m für die quadratische Choranlage. Damit erhielt die Kirche einen Grundriß, Saalkirche mit eingezogenem Rechteckchor, wie er in dem Raum des Konstanzer Bistums als Landkirche über Jahrhunderte hinweg bis zur Gotik vielfach gebaut wurde<sup>187</sup>. Es ist gegenüber dem heutigen Bau in der Achse nach Norden verschoben.

Bei Periode Ia handelt es sich um die Reste eines mit Steinen errichteten rechteckigen einschiffigen Langhauses mit östlich anschließendem, leicht eingezogenem Rechteckchor auf dem Gelände eines kleinen Friedhofs. Einige Fundamentreste dieses Baus liegen auf Gräbern der vorkirchlichen Periode I beziehungsweise schneiden in Gräber ein. Erfasst sind Teile der Fundamente der Außenwände von Kirchenschiff und Chor, ebenso eine Anzahl Gräber der vorkirchlichen Separatgrablege im Bereich der Kirche. Die ehemals nördliche Wand des Kirchenschiffs wird gebildet aus den Resten eines Ost-West verlaufenden Fundamentes Ia F 1 (B 134)<sup>188</sup> mit einer Umbiegung nach Süden, die die Lage der Westwand bestimmt (Abb. 19). Es besteht aus Kalkbruchsteinen und größeren Tuffsteinen mit losem sandigem Material und Spuren von Mörtel zwischen den Steinen. Das Fundament ist in

<sup>190</sup>Die erfaßten Chorsüdwandfundamentreste der Perioden Ia weist mit ihrer Einziehung dabei auf die ungefähre Lage der zugehörigen Langhaussüdwand hin (**Abb. 19**).

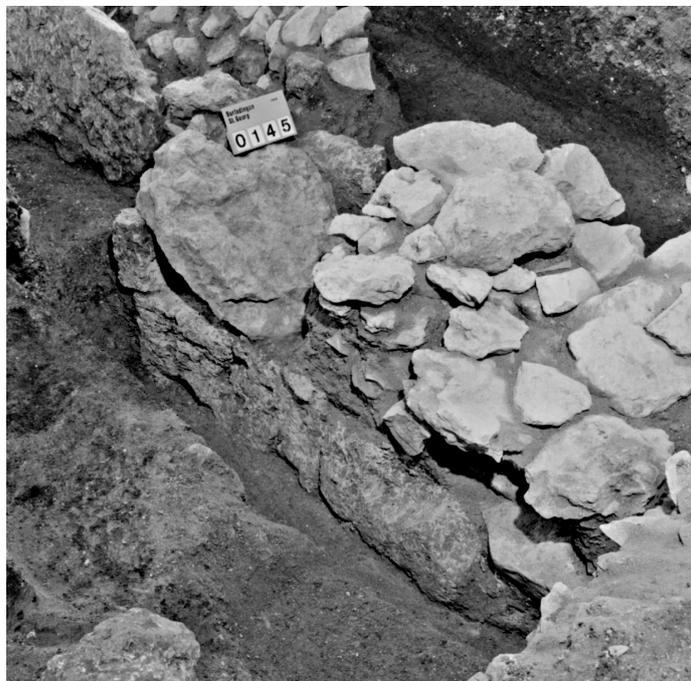
**Abb. 20** Nordwestlicher Fundamentrest der Periode Ia, von Nordwest

2-3 Steinlagen in Form eines Bruchsteinmauerwerks erhalten. Die Struktur weist auf eine Mauertechnik in Zweischalenform hin. Die Mauerstärke ist bei den wenigen Resten nicht eindeutig bestimmbar<sup>189</sup>. Eine Schicht Ia F 1 (B 58) aus graubraunem sandigem Steinschutt zeigt das westliche Ende der Fundamentierung von Ia F 1 (B 134) und ist in die Verfüllung (B 57) von Grab 12 eingetieft. Das Fundament Ia F 1 (B 134) (**Abb. 20**) stört das Stein-

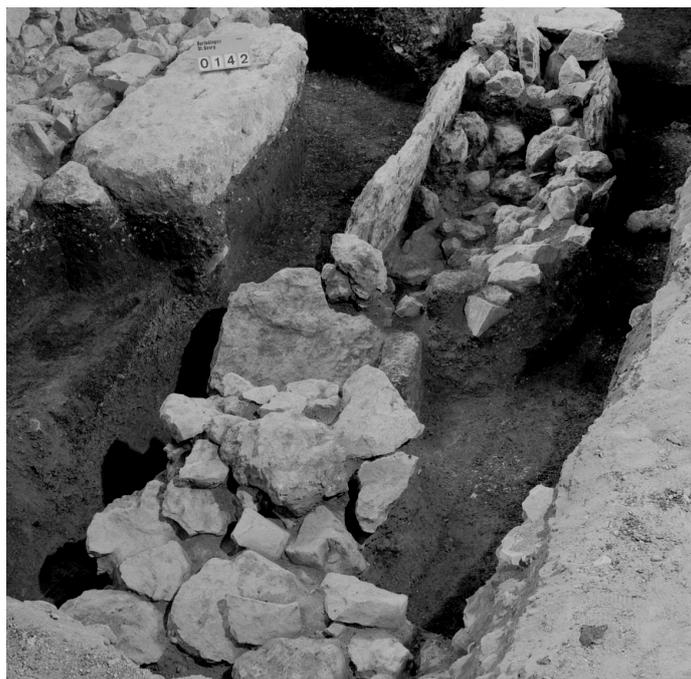
**Abb. 21** Fundamentreste der Nordwand von Periode Ia, von Südwesten

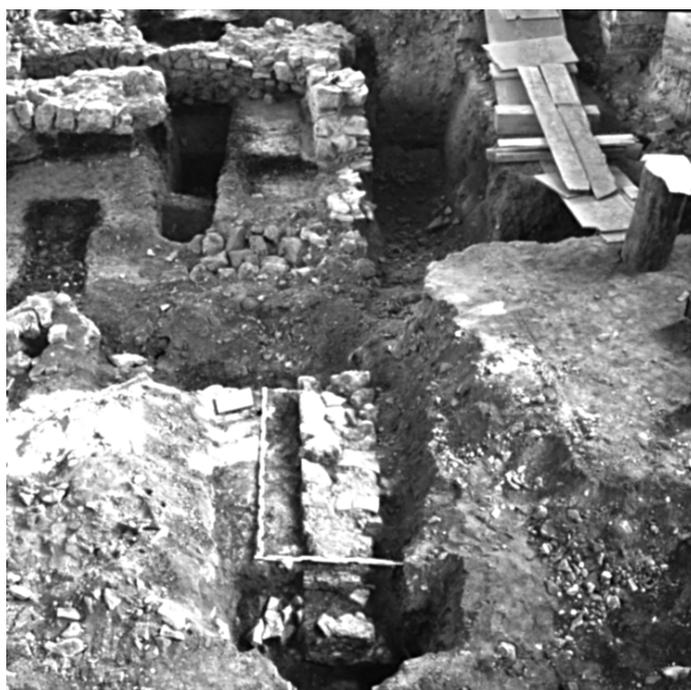
**Abb. 22** Fundamentrest der Chorsüdwand von Periode Ia, von Westen

Vom Chor, einem leicht eingezogenen Rechteckchor, hat sich eindeutig nur die Fundamentierung der Chorsüdseite Ia F 1 (B 122) erhalten (**Abb. 22**) mit den Umbiegungen nach Norden am Ostende und am Westende, eine Verbindung zu Befund Ia F 1 (B 183), der als

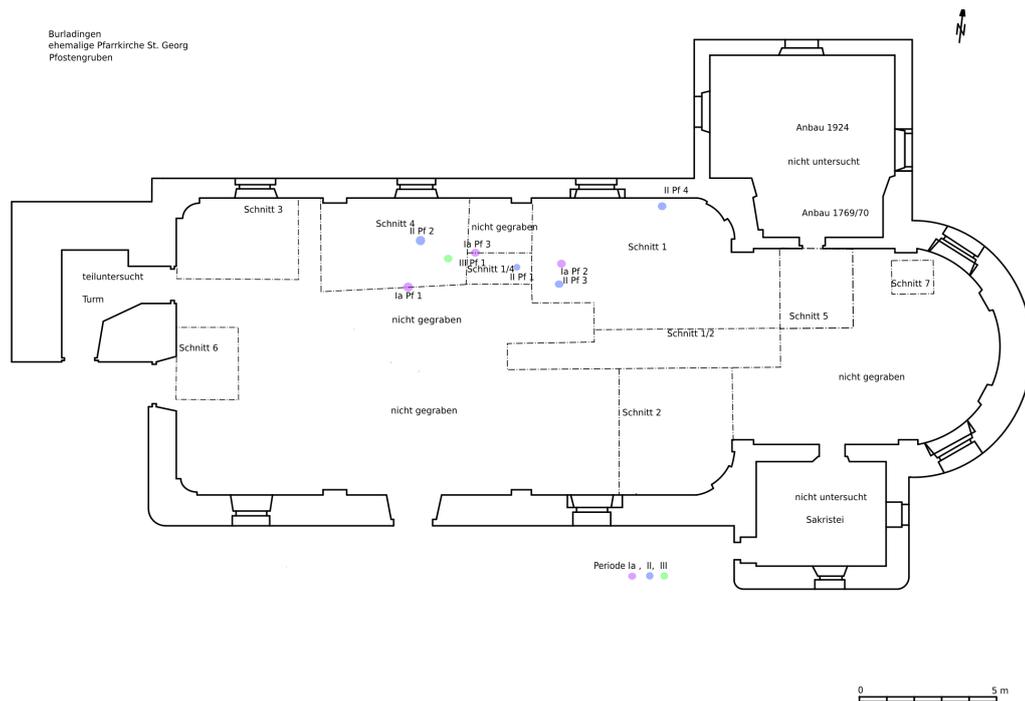
Abb. 23 Lage der Pfostengruben der verschiedenen Perioden

der einzelnen Bauperioden dienten (Abb. 23). Einige dieser Pfostengruben, die Pfostengruben Ia Pf 1, 2 und 3 (B 162, B 44, B 154) gehören lt. Stratigraphie zur Periode Ia<sup>195</sup>. Die Verfüllung der Pfostengrube Ia Pf 1 (B 162) zeigt eine Verfüllung mit Mörtel, möglicherweise vom daneben liegendem Fundamentrest Ia F 1 (B 135), die von Ia Pf 2 (B 44) aus dunkelbraunem speckigem Lehm mit Spuren von Holzkohle und angeziegeltem Lehm. Die Verfüllung von Ia Pf 3 (B 154) zeigt eine vorgeschichtliche Keramikscherbe in sandigem steinigem Material.

Auf einen Vorgängerbau vor dem genannten Steinbau, zum Beispiel in Form einer Holzkirche als älteste Kirche, konnte anhand der bei der Grabung erfaßten sehr geringen Anzahl von frühen Pfostengruben (insgesamt drei, Ia Pf 1, Ia Pf 2 und Ia Pf 3 (B 162, B 44, B 154), **Abb. 23**), nicht verlässlich geschlossen werden<sup>245</sup>. Sie erlauben in diesem Falle keine sinnvolle und schlüssige Grundrißansprache. Zahl und besonders die Lage der zu der Periode nachgewiesenen Pfostenspuren lassen aufgrund der reduzierten Untersuchungsfläche und der Befundlage<sup>246</sup> eine Rekonstruktion in Form eines verlässlichen Grundrisses nicht zu<sup>247</sup>. Es könnte sich bei den erfaßten Pfostengruben auch um Gruben von ehemaligen Gerüstpfosten zum Bau der Kirche handeln, wie die Pfostengruben in den nachfolgenden Perioden zeigen oder eine Andeutungen einer früheren Besiedlung des Geländes sein, eines profan genutzten Holzgebäudes. Die erfaßten Gräber zeigen die gleiche West-Ost-Ausrichtung des nachfolgenden ersten Steinbaus als Saalkirche. Sie weichen somit von einem erdachten Holzkirchenbau, teilgebildet aus den drei Pfostengruben und dann zeitgleich mit den Grablegen, in seiner Orientierung von diesen ab.

Wie bei den Vorgängerbauten sind einige Befunde, hauptsächlich in Form von Schichten, dieser Periode zuzuordnen. Ein eindeutig identifizierbarer Fußboden aus der Kirchenperiode II hat sich nicht erhalten beziehungsweise wurde als solcher nicht erkannt. Die Planierung für Bau III ist offenbar die Ursache für das Fehlen. Einige der Pfostengruben (II Pf 1 bis II Pf 4 (B 124, B 147, B 92, B 36))<sup>257</sup> im Inneren des Kirchenbaus (**Abb. 23**) zeigen die Nutzung eines Gerüsts an<sup>258</sup>.

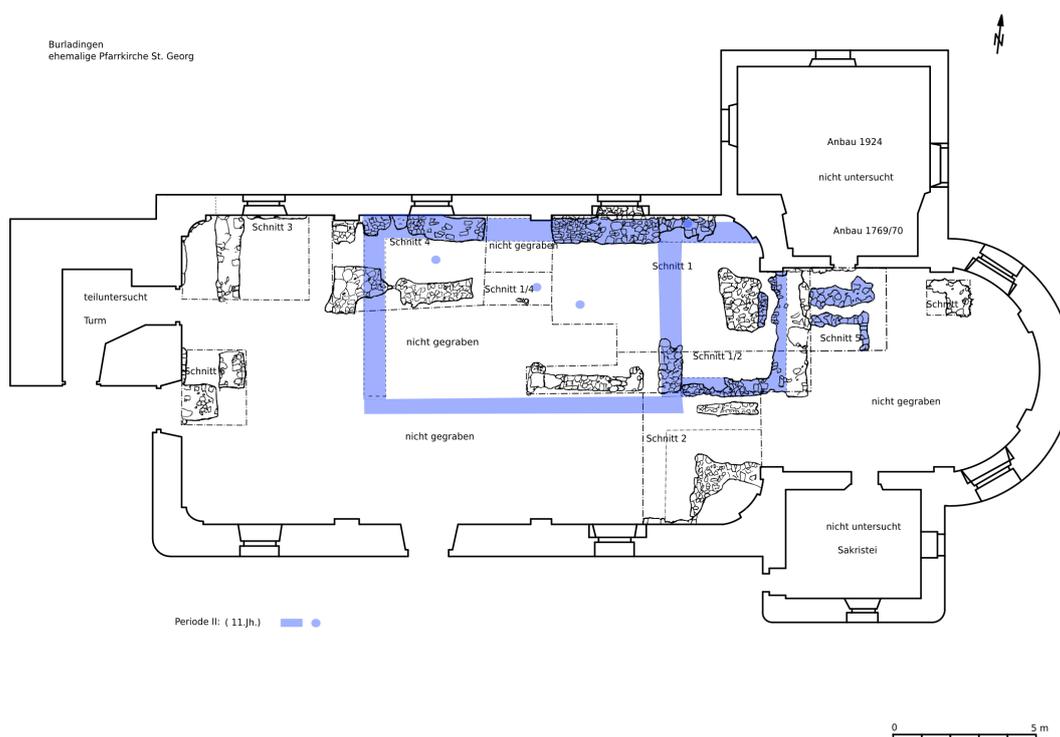
**Abb. 24** Grundriß der Periode II mit den zugehörigen Fundamentresten östlich vom Chor

<sup>252</sup>Die Südwand ist wie beim Vorgängerbau abgeleitet aus den Fundamentresten der Chorsüdwand im nicht gegrabenen südlichen Bereich dieser Kirche zu vermuten (**Abb. 24**).

des heutigen Kirchenschiffs zu vermuten. Die Lage der nachgewiesenen Chorsüdwand II F 1 (B 111, **Abb. 24**) unterstützt die angenommene Position der Kirchenschiffssüdwand der Periode II<sup>255</sup>. Die Westwand wurde ausschließlich im Bereich der Umbiegung von der Kirchenschiffsnordwand II F 1 (B 105) nach Süden erfaßt und dokumentiert.

<sup>254</sup>Bildliche Unterbrechungen in der Nordwand von Periode II zeigen auf der schematischen Grundrißdarstellung die nicht gegrabene Zonen in dem Bereich zwischen Schnitt 1 und 4 (**Abb. 24**).

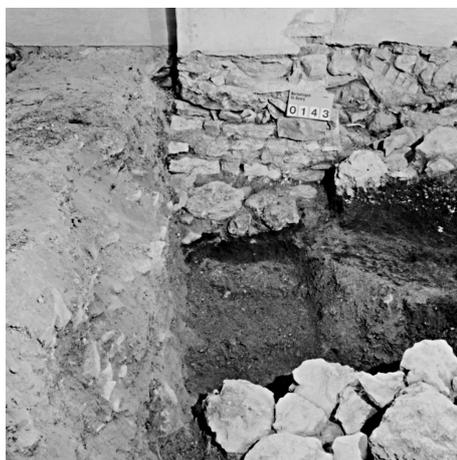
**Abb. 25** Fundamentreste der Nordaußenwand der Periode II, von Süden, mit Fundamentierung der Wandvorlage der Periode IV, im Vordergrund Fundamentreste der Periode Ia

F 1 (B 2/B 105) des Langhauses dieser Periode, der heutigen nördlichen Außenmauer III F 1(B 1) südlich vorgesetzt, besteht in seiner noch vorhandene Fundamentierung<sup>253</sup> aus einem Mauerwerk mit unterschiedlich großen Kalkbruchsteinen, die teilweise vermörtelt sind (**Abb. 25** und **26**). Dabei ist die nördliche Außenschale des als Zweischalenmauerwerk gestaltete Fundaments teilweise ausgebrochen beziehungsweise liegt unter der heutigen Außenwand. Die Reste der südliche Außenschale der Nordwand sind dagegen erhalten geblieben<sup>254</sup>. Die maximale meßbare Mauerstärke des Kirchenschiffs lag bei 1,10 m, die des Chors bei 0,80 m. Die Ostwand des Langhauses konnte nicht eindeutig erfaßt werden, da ihre Position von dem Nachfolgebau ebenso als dessen Ostwandfundamentlage genutzt wurde und folgend sich als Fundamentgraben III F 1 (B 45) der Periode III im archäologischen Kontext niedergeschlagen hat. Es zeigte sich jedoch ein Bauzusammenhang mit Fundament II F 1 (B 2) der Nordwand. Die eindeutige Lage der Südwand ist wegen fehlender Grabung unklar, ist aber im Bereich der Südwand des Nachfolgebaus im Zentrum

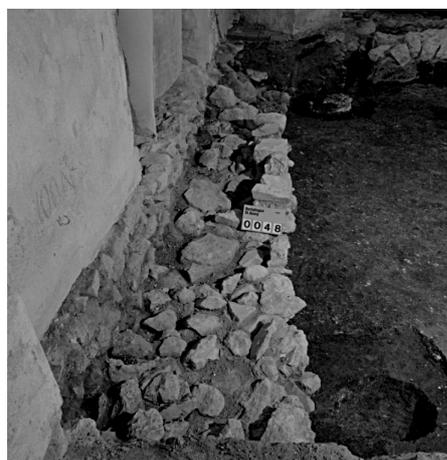
**Abb. 26** Fundamentreste der Nordaußenwand der Periode II, von Westen

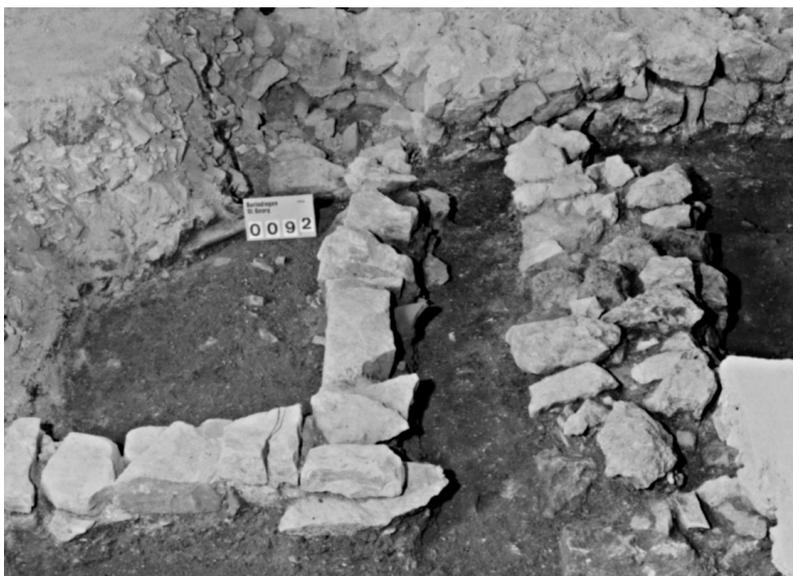
**Abb. 28** Fundamentreste der Periode II im Ostbereich an den Chorschluß anschließend, von Osten

großen Kalk- und Tuffsteinen, teilweise schräg gelagert und mit sehr grobem, gelblichem, weichem Mörtel verbunden. Der südliche Fundamentrest II F 1 (B 114) mit seiner Abknicken nach Süden ist dagegen nur einschalig<sup>273</sup> in einer maximalen Breite von 0,40 m gestaltet, lagenhaft aus Bruchsteinen und Ziegeln, mit weichem Mörtel verbunden<sup>274</sup>. Die zwei Fundamentbereiche liegen beide im ehemaligen Friedhof auf einer Friedhofsschicht II F 1 (B 33) zu Periode II gehörend, unter Schicht III Sch 6 (B 27). Das stratigraphische Verhältnis zueinander konnte aus den Grabungsunterlagen nicht umfassend geklärt werden<sup>275</sup>.

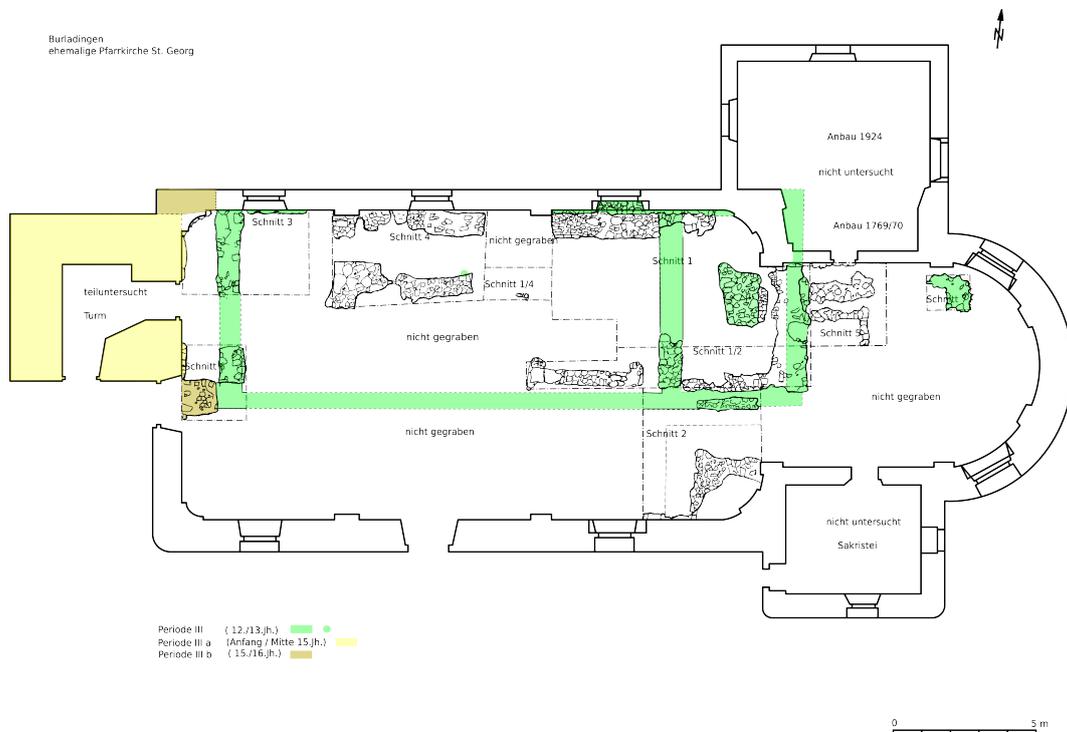
**Abb. 29** Grundriß der Periode III mit dem Westturm Periode IIIa und Fundamentresten der Kirchenschiffswesterweiterung Periode IIIb

<sup>283</sup>Aber nicht mit dem Chor dieser Periode verbunden, in der Ausdehnungserfassung durch die eingeschränkte Grabung begrenzt (Schnitt 7) (**Abb. 29**).

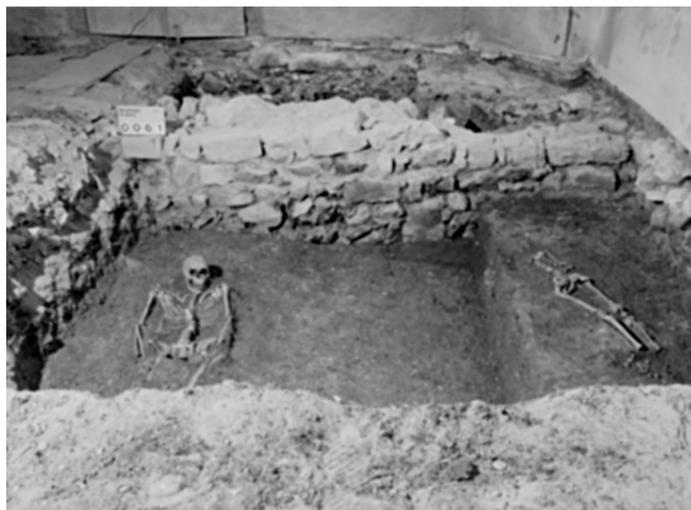
**Abb. 31** Westwandfundament der Periode III mit Gräbern 9 und 10, von Osten

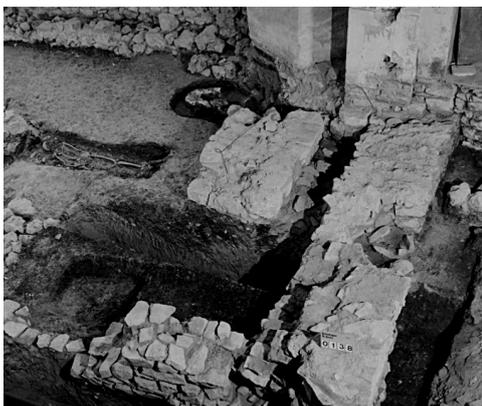
**Abb. 32** Fundamente des östlichen Chorbereichs der Periode III, von Süden

nicht eingezogene Chor des Baus der Periode III ist durch ein Fundament III F 1 (B 64) auf der Südseite sowie mit Hilfe eines Fundamentgrabens III F 1 (B 109) bestimmt. Der gerade Chorschluß (**Abb. 32**) wird gebildet durch die Verstärkung und Verbreiterung des Fundamentes II F 1 (B 11) des Vorgängerbaus. Ein schmales Fundament III F 1 (B 36) sitzt auf Fundament II F 1 (B 11). Das Nordseitenfundament des Chors konnte nicht erfaßt werden. Falls noch vorhanden, liegt es unter dem der neuzeitlichen Periode (Periode IV). Ein Fundamentsockel III F 1 (B 8), ein im Mittelbereich des Chors liegender Mauerblock zeigt die

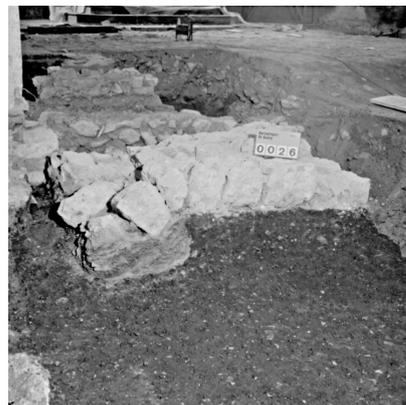
**Abb. 33** Fundamentsockel des Hauptaltars, von Westen

ehemalige Lage des Altarfundaments (Blockaltar, **Abb. 33**) an<sup>293</sup>. Eine etwas weiter westlich liegende Ansammlung aus einigen wenigen Steinen mit einer rundlichen Öffnung III F 1 (B 34, Schnitt 1 Fl. 2) kann wahrscheinlich als Rest des Fundaments eines Taufbeckens<sup>294</sup> von Periode III angesprochen werden (**Abb. 35**)<sup>295</sup>. Reste eines Estrichs III Sch 24 (B 121) sind im Chor vorhanden.

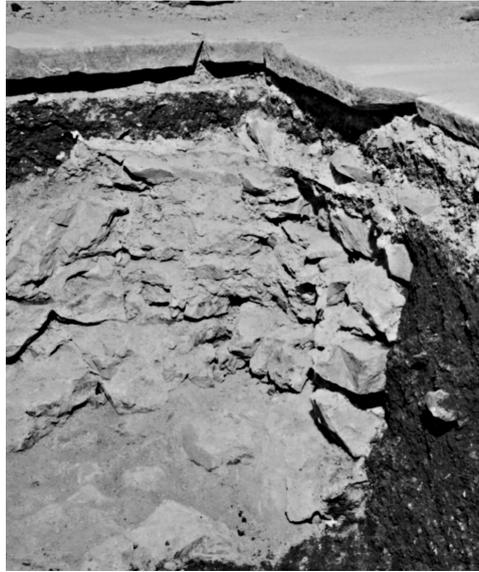
**Abb. 34** Fundamentrest östlich vom Chor der Periode III, von Süden

Ein kleines Eckfundament III F 3 (B 184) (**Abb. 34**) östlich vom Chor (Schnitt 7) und innerhalb der heutigen Chors gelegen<sup>299</sup>, gehört nach Lage wahrscheinlich zur gleichen Periode.

Der ergrabene kleine Fundamentrest im Ostteil des heutigen Chors (**Abb. 34**), zum Zeitpunkt der Periode III im Friedhofsgelände gelegen, entzieht sich, wie bereits bemerkt, wegen der begrenzten Grabung einer Deutung. Es könnte sich in diesem Falle um einen Kapellenfundamentrest auf dem Friedhofsgelände der Periode III handeln oder um ein Fundamentteil eines Beinhauses, welches im Zuge des barocken Neubaus und im zukünftigen Chorbereich gelegen, abgebrochen werden mußte<sup>316</sup>.

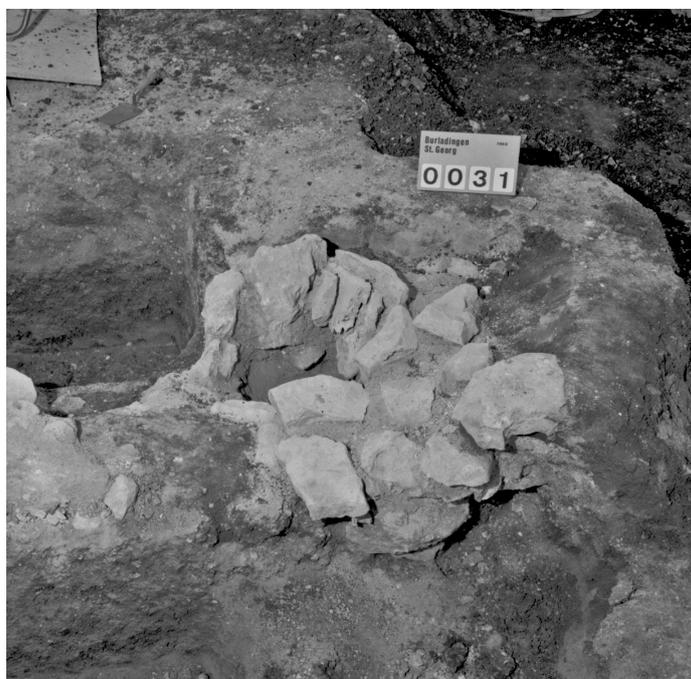
**Abb. 35** Kleiner Fundamentrest in Schnitt 1 vor dem Hauptaltar, als Taufbeckensockel gedeutet, von Süden

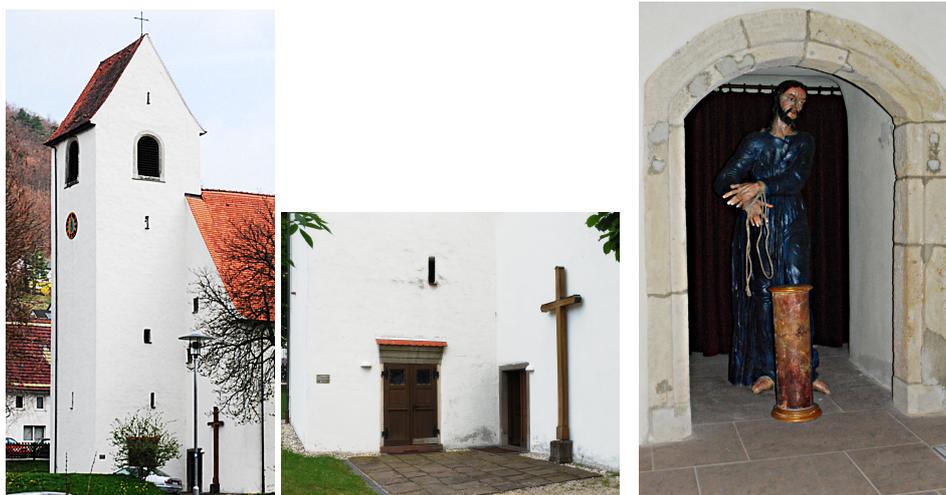
**Abb. 36** Turm von außen, von Südwesten; Südlicher Turmeingang im Jahr 2011

**Abb. 37** Westwand von Innen mit Tür zum Turm im Jahr 2012

In der Periode III wurde der Turm (Periode IIIa) als freistehender Turm vor der Westfassade des Langhauses der Periode III errichtet<sup>323</sup> und erst nachfolgend durch Verlängerung der Kirche in die Westwand des Kirchenschiffs einbezogen (**Abb. 36**)<sup>324</sup>. Er ist ein Turm mit

(Abb. 37). Diese Öffnung zeigt zum heutigen Kircheninneren ein Steingewände mit segmentförmigem Bogen aus graugelblichem Sandstein, in der Ausführung ähnlich den Laibungen der Schallöffnungen im Turm. Ob diese Öffnung mit der barocken Laibung den ersten Zugang zum Turm darstellt oder erst später in seiner heutigen Form als direkter Zugang vom Kirchenschiff zum Turmuntergeschoß eingebrochen beziehungsweise verändert wurde, kann nicht gesagt werden<sup>331</sup>. Die Laibung zeigt noch Löcher von Scharnieren für eine im Kircheninneren angeschlagene Zweiflügeltür zu einen abgegrenztem Raum im Turmuntergeschoß, im Turminneren jetzt stark eingeschränkt durch den ehemaligen verbreiterten Aufgang zur Empore und Aufgang zu den Turmobergeschossen. Einen weiteren Zugang, Zugang und Aufgang, (Abb. 36) bildet die Tür mit einstufiger Türschwelle auf der Südseite des Turms. Sie wurde um 1924 verbreitert zur zweiflüglige Tür als zusätzlicher, externer Aufgang zu dem vielfältig umgestalteten und vergrößerten<sup>332</sup>, zeitweise doppelstöckigem Emporenbereich<sup>333</sup> (Abb. 46). Heute hat die wieder auf ungefähre Originalgröße reduzierte Empore ihren direkten Zugang vom Kircheninnenraum (Abb. 50 unten rechts)<sup>334</sup>.

Beim barocken Nachfolgebau ist der nun aus der Kirchenachse gerückte Turm (**Abb. 36**) als einziger Teil in den unteren Bereichen weitgehend unverändert erhalten geblieben<sup>345</sup>, zusätzlich zu einigen wiederverwendeten Bereichen der Vorgängernordwand des Kirchenschiffs. Der Aufbau des Glockengeschosses zeigt in seiner Gestaltung im begrenztem Maße die Änderungen zur Zeit der Neugestaltung der Kirche der Periode IV. Die Dendrodatierung des Unterzugs unter dem Glockengeschloß (Zeilen-Nr. 1 der Tabelle 1), mit frühest möglichem Fälldatum 1770 und aus Tanne im Gegensatz zu den darunter liegenden Unterzügen weist auf eine Änderung/Aufstockung im oberen Bereich des Turms während der Neugestaltung der Kirche hin, nach dem Fälldatum des betreffenden Unterzugs.<sup>346</sup> So sind auch die breiten Schallöffnungen mit ihren Laibungen ein Produkt des Barocks. Im Zuge des Kirchenschiffsneubaus wurde ebenso ein neuer Glockenstuhl für drei Glocken<sup>347</sup> in den Turm eingebaut. Die Abzimmerung des neuen hölzernen Glockenstuhls erfolgte (eingeschlagen) „1738“ (**Abb. 42**) und somit einige Jahre vor dem barocken Kirchenneubau. Der Turm zeigt in seiner jetzigen Höhe und Ausführung eine gedrungene Form<sup>348</sup> zum sonstigen barocken Baubefund mit seinem hohen das Kirchenschiff und den Chor

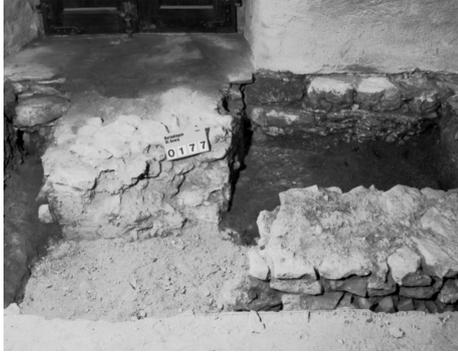
**Abb. 38** Südlicher Fundamentrest (links, Westerweiterung) des Anschlusses der Kirche an den freistehenden Turm mit Fundamentierung der ehemaligen Westwand (im Vordergrund), von Osten

Ein archäologisch nachgewiesener südlicher Fundamentrest III F 1 (B 157) der Periode II-Ib schließt den Zwischenraum von der Südecke der Westwand der Periode III, III F 1 (B 46 / B 156) zur Turmostwand mit seinen Fundamenten III F 2 (B 48) (Abb. 38). Eine Verbindung

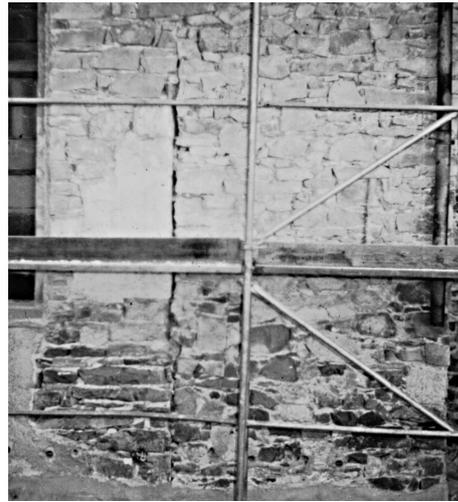
**Abb. 39** Baufuge im westlichen Teil der Nordwand (Westerweiterung zum Turm), von Norden

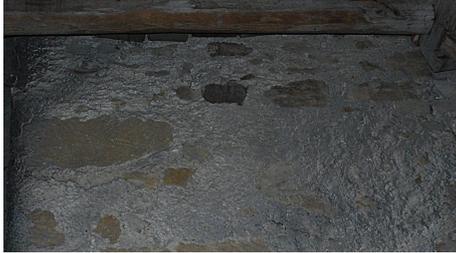
**Abb. 40** Östlicher, oberer Turmmauerteil im Jahr 2012

<sup>340</sup>Vor dem barocken Neubau des Kirchenschiffs hatte dieser möglicherweise ein Fachwerkaufsatz, auf die Balkenreste im Mauerwerk, sichtbar vom Dachwerk des Kirchenschiffs, hinzuweisen scheinen (**Abb. 40**). Vielfach war das Obergeschoß des Turms ein Fachwerkaufsatz, wie auch St. Peter und Paul in Nusplingen, BW oder St. Vitus in Schmiechen, BW, bezeugen. Unterschiedliches Mauerwerk im oberen nördlichen Teil unterstützen eine mögliche Bauabfolge und Mehrphasigkeit des Turms, Unterschiede in der Mauerwerksqualität von Handwerkern zum gleichen Zeitraum tätig, sind aber ebenso nicht auszuschließen. Da an der Turmostseite im Mauerwerk der Nachweis eines Dachansatzes von Periode IIIb nicht zu erkennen war, könnten somit die Änderungen am Oberteil des Turms mit dem Neubau des Kirchenschiffs im Barock und verbunden damit, der Erneuerung des Dachwerks zusammenhängen. Barockzeitliche Arbeiten im Bereich des jetzigen Glockengeschosses im Turm sind nachgewiesen. Vgl. dazu die Dendrodatierung eines Unterzugs, direkt unter der Glockenstube mit Fälldatum um 1770 (Tabelle 1), die eine Neugestaltung im oberen Bereich des Turms unterstützt.

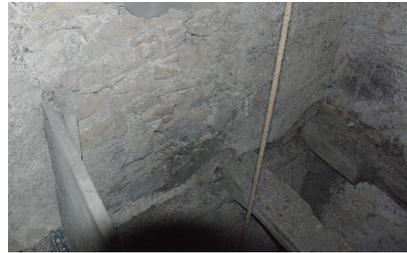
**Abb. 41** Lage der aufliegenden Stockwerksunterzüge im Turm im Jahr 2012

<sup>342</sup>Die dendrochronologischen Daten zum Turm zeigen basierend auf eichene Unterzüge (Zeilen-Nr. zwei und drei der Tabelle 1) mit einer Schlagjahreszahl anhand der Jahrringkurven auf einen Bau um 1394/1398 bis 1407/ 1427, allerdings mit Vorbehalt, da Splintholz fehlt. Die dendrochronologische Untersuchung wurde durchgeführt vom Jahrringlabor Hoffmann in Nürtingen am 25. 11. 2008. Da die Stockwerksunterzüge nur auf Mauervorsprünge auflagen (**Abb. 41**), ist eine eindeutige Zuordnung zur Bauzeit über die beprobten Un-

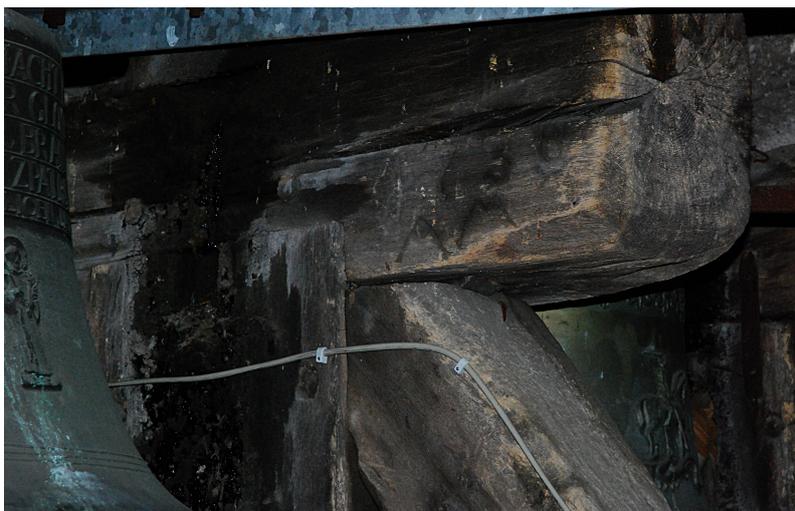
Abb. 42 Datum im Holz vom Glockenstuhl „1738 A M“

<sup>347</sup>Heute noch mit zwei Glocken von 1922 bestückt (**Abb. 42**).

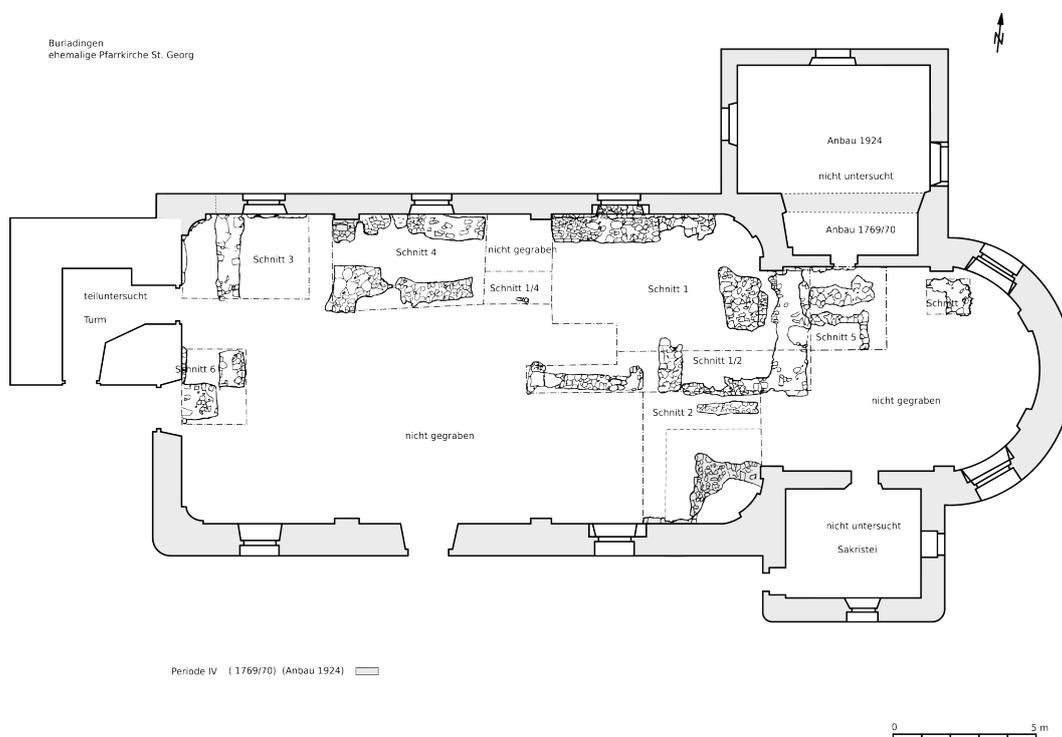
**Abb. 43** Grundriß der barockem Kirche mit allen Fundamentresten der Vorgängerbauten

43), der neben dem Bereich des Vorgängerbaus auch Teile des ehemaligen Friedhofs umschließt<sup>353</sup>. Die Kirchenschiffsachse wird gegenüber dem Vorgängerbau nach Süden verschoben, wodurch der Westturm aus der Achse des Kirchenschiffs nach Norden rückt. Es

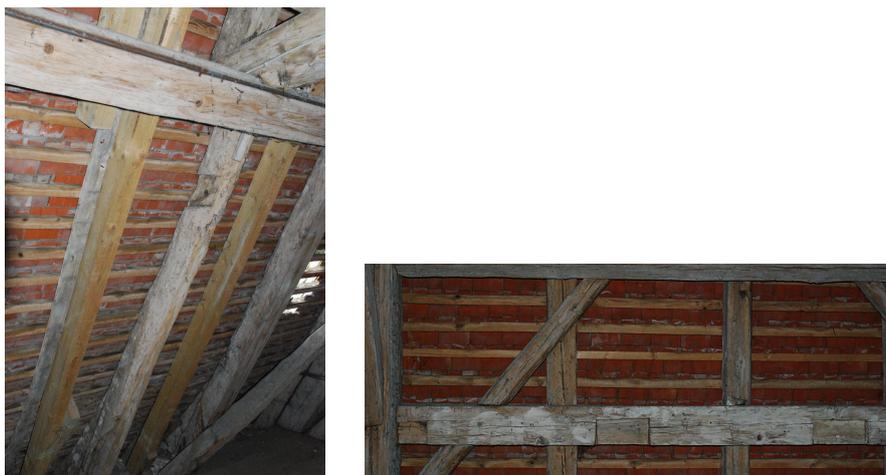
**Abb. 44** Teil des barocken Kirchenschiffsdachwerks mit zweitverwendeten Hölzern im Jahr 2012

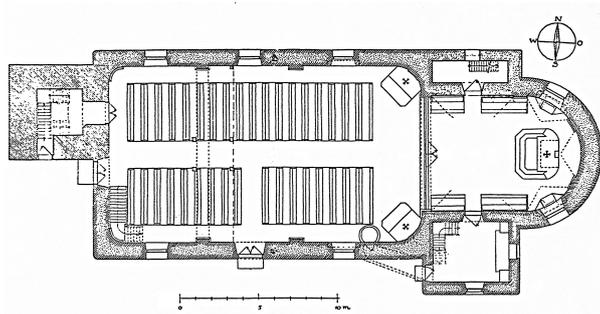
**Abb. 45** Grundriß der barocken Kirche vor der Erweiterung 1924

chor wurde südlich eine zweistöckige Sakristei<sup>356</sup> und nördlich ein schmaler zweistöckiger Anbau<sup>357</sup> errichtet<sup>358</sup>. Im Westbereich des Kirchenschiffs wurde wiederum eine Empore eingebaut, wohl in der ersten Phase mit einem direkten Zugang von Kirchenschiff (**Abb. 45**), später ergänzt durch einen zweiten Zugang vom Turm (**Abb. 48**). Der Grund für einen Neubau mag, neben der Notwendigkeit zusätzlichen Platz für die Gemeindemitglieder zu schaffen, ebenso das Umfeld mit seinen Bauten im Stil der Zeit gewesen sein oder der schlechte Zustand des alten Baus, der einen Neubau erforderte<sup>359</sup>.

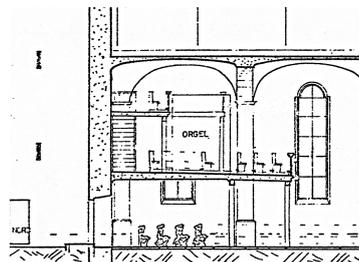
**Abb. 46** Schnitt durch den westlichen Teil der Kirche mit Lage der Empore

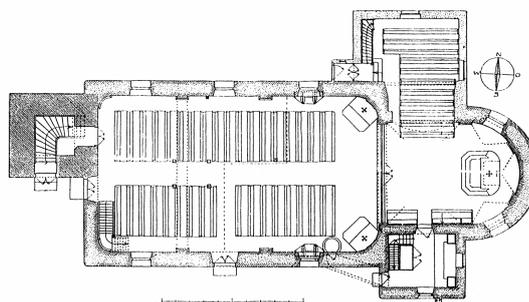
Abb. 48 St. Georg, Grundriß vor 1978

Der zweistöckige rechteckige Anbau auf der Nordseite des Chors und zum Chor zeitweise offen als zusätzlichen Raum mit Sitzreihen für die Gemeindeglieder folgte 1924 mit einer zum Chor geöffneten Empore im zweiten Stock<sup>370</sup>. Er ersetzt den vorherigen schmalen Anbau an gleicher Stelle. Bei der Gestaltung des neuen, vergrößerten Anbaus wurde ein Teil der Chornordwand entfernt, deren Fundamentreste IV F 1 (B 35) im Boden verblieben<sup>371</sup>. Heute dient dieser Anbau, ehemals offen und im Erdgeschoß mit Gestühl bestückt, durch Mauer wieder getrennt, aber mit Tür zum Chor, wie der ehemalige kleine Anbau, im Erdgeschoß als Versorgungsraum mit Küche und Toiletten und als direkter Zugang von außen, im Obergeschoß mit zusätzlichem Raum ausgestattet.<sup>372</sup> Im Zuge der Umgestaltungen wurde auch das niedere hölzerne Gitter mit Mitteltür (Chorschranke)<sup>373</sup> im Bereich des Triumphbogens, auf älteren Abbildungen (Abb. 47 und 48) noch sichtbar, entfernt, das den erhöhten Chorbereich vom Kirchenschiff trennte.

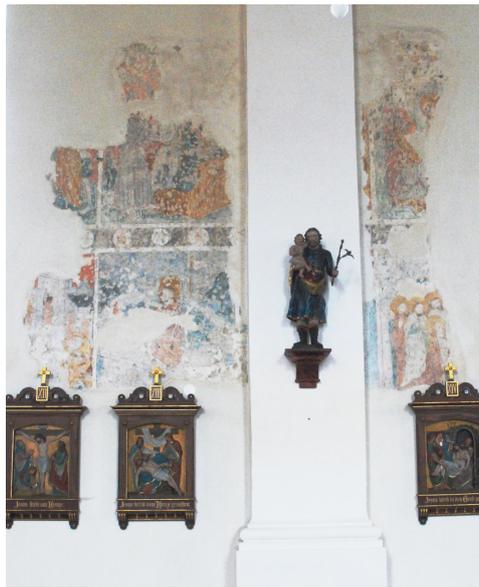
**Abb. 49** Reste der freigelegten Malereien auf der Langhausinnennordwand der Periode III im Jahr 2011

<sup>315</sup>Es zeigen sich, wie bereits angedeutet, zudem Reste der Malerei in dem Abschnitt der Nordwand, die in den Bau der Periode IV integriert wurde und die heute teilweise wieder sichtbar gemacht wurden (**Abb. 49**).

Die nördliche Langhauswand zeigt noch Reste von Malereien aus der Periode III (**Abb. 49**)<sup>375</sup> unterbrochen durch einen vorgesetzten Wandpfeiler der barocken Periode. Der Turm aus Periode III blieb in seinen Untergeschossen in seinen Ursprungsmaßen und -formen unverändert erhalten<sup>376</sup>. Er wurde in Periode IV im obersten Turmbereich baulich angepaßt und das besonders im Bereich des Glockengeschosses mit seinen Schallöffnungen, mit dem neuen Glockenstuhl und verbunden damit, Umgestaltungen im Dachbereich. Dieser Periode (Periode IV) sind eine kleine Anzahl von Befunde den Schichten zuzuweisen, die während der Grabung im Kirchenschiff erfaßt und dokumentiert wurden. Der Ziegelfußboden IV F 1 (B 4) um den nördlichen Seitenaltar IV F 1 (B 195) wurde dokumentiert. Die Ziegel liegen in einem dünnen Mörtelbett IV F 1 (B 74). Ebenso der Ziegelfußboden IV F 1 (B 20) aus länglichen Backsteinen, in drei Reihen erhalten, um den südlichen Seitenaltar sowie Steinansammlungen IV St 1 (B 67) und IV F 1 (B 68) aus Kalkbruchsteinen und Ziegeln in III Sch 6 (B 27), der ehemaligen Friedhofsschicht, eingebettet vor dem südlichen Seitenaltar, als ehemalige Außenfundamentierung dieses Altars gedeutet. Nach Abtragung des Fußbodenbelages der modernen Kirche zeigte sich eine nicht weiter dokumentierte Füllschicht IV Ba 1 (B 197), die deutliche Strukturen von einer ehemaligen regelmäßigen Balkenabfolge in Nord-Süd-Richtung zeigte. Diese Balken dienten ehemals zur Gestühlsbefestigung<sup>377</sup> als Balkenunterzüge. Lt. der Bilder zur Grabung wurde die Schicht als Flä-

<sup>375</sup>Teile der Malereien auf der Langhausnordwand (integrierte Teile aus Periode III) wurden im Zuge der letzten Renovierung in Periode IV für die Besucher in geringen Teilen wieder sichtbar gemacht (**Abb. 49**) als Anschauung der früheren farblichen und thematischen Gestaltung der Wände. Reste des Putzes wurden ins Fundgut aufgenommen, vgl. Farbtafel 8.
