2 GRABUNGSBEFUNDE UND REKONSTRUKTION

1 NATÜRLICHER UNTERGRUND

1.1 Obere (westliche) Marktstätte

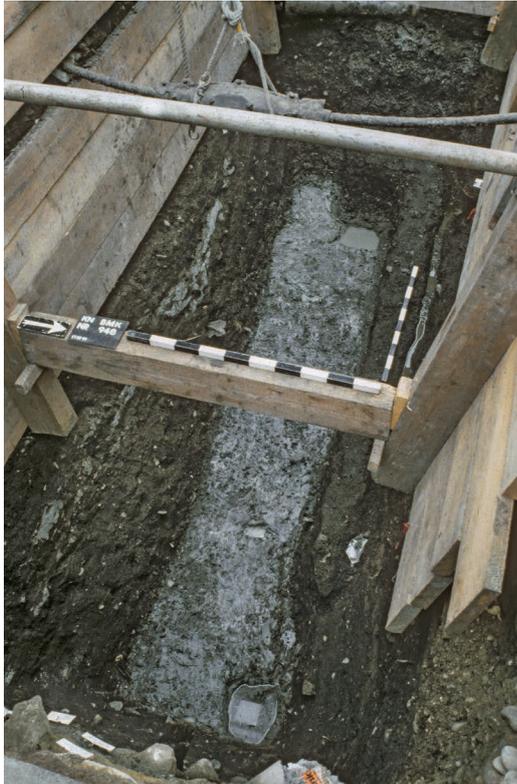
21 (links oben) Marktstätte, Schn. 8. Freigelegter grauer anstehender Seeton (G); von Osten (Dia 948).

An der oberen Marktstätte wurde in Schn. 8 der anstehende Seeton in einem bis 0,80 m schmalen und 4,50 m langen Streifen erfasst (Abb. 21).

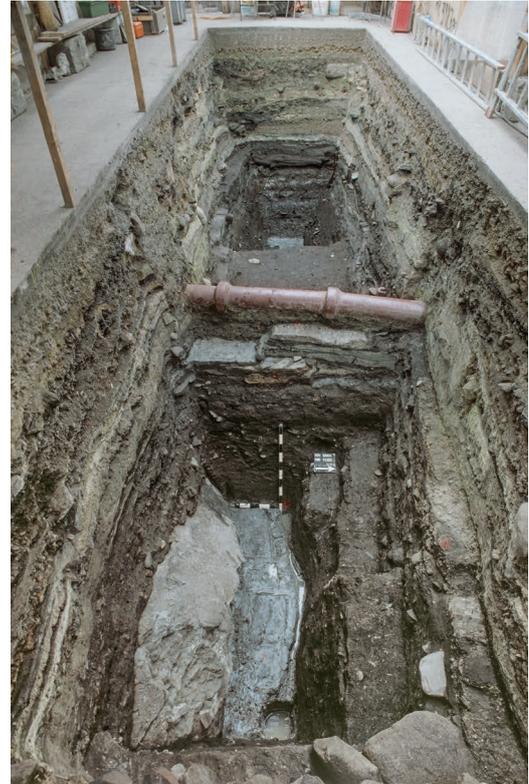
22 (rechts oben) Marktstätte, Schn. 7. Links im Vordergrund auf anstehendem Seeton (G) liegender Findling st 220; von Osten (Dia 1120).

In Schn. 9 wurde an drei Stellen und in Schn. 7 an zwei Stellen kleinräumig bis auf den Seeton abgetieft. In der östlich gelegenen Sonde im Schn. 7 wurde ein Findling st 220 (L. 2,70 m, B. >0,50 m, H. >1,20 m) angetroffen, der unmittelbar auf dem anstehenden Boden lag (Abb. 22). Es handelt sich um einen Granitblock, der in der letzten Eiszeit beim Rückzug der Moräne liegen geblieben ist⁶⁵ und sicherlich eine markante Stelle in der nacheiszeitlichen

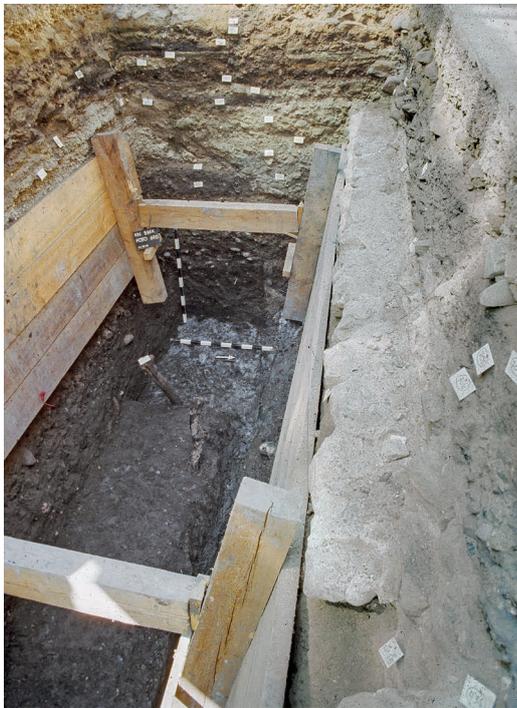
23 (links unten) Marktstätte, Schn. 6. Westende des Schnittes mit Profil (vgl. Beil. 17d); grauer anstehender Seeton (G) erfasst in einer Tiefe von 3,30 m; im Vordergrund Auffüllschicht II afS 657; von Osten (Dia 690).

Uferlandschaft des Bodensees – bis zur Auffüllung der Flachwasserzone – darstellte. In Schn. 6 wurde die Oberfläche des Seetons nur an den Enden des Grabungsschnittes ergraben (Abb. 23; 24).

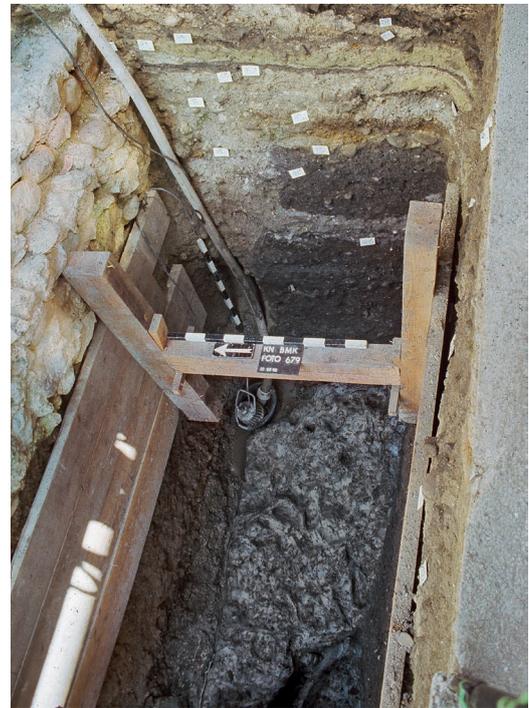
24 (rechts unten) Marktstätte, Schn. 6. Ostende des Schnittes mit Profil (vgl. Beil. 17b); grauer anstehender Seeton (G) an der Oberfläche mit Trittspuren I ab 652; erfasst in einer Tiefe von 3,35 m; von Westen (Dia 679).

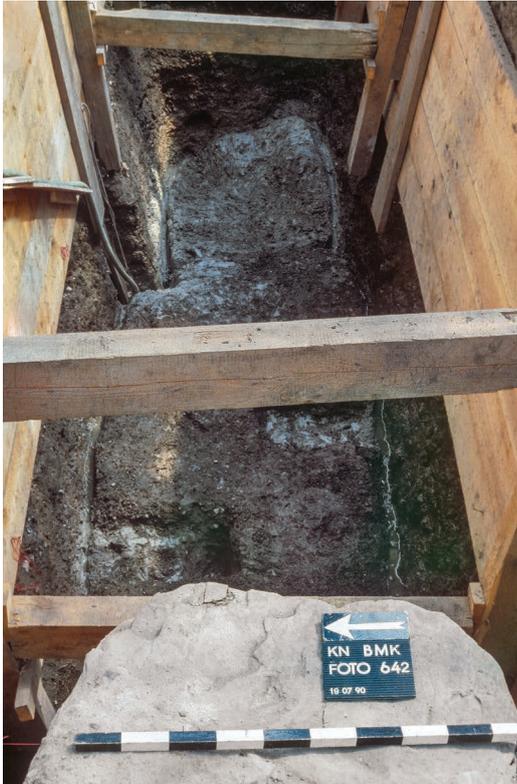
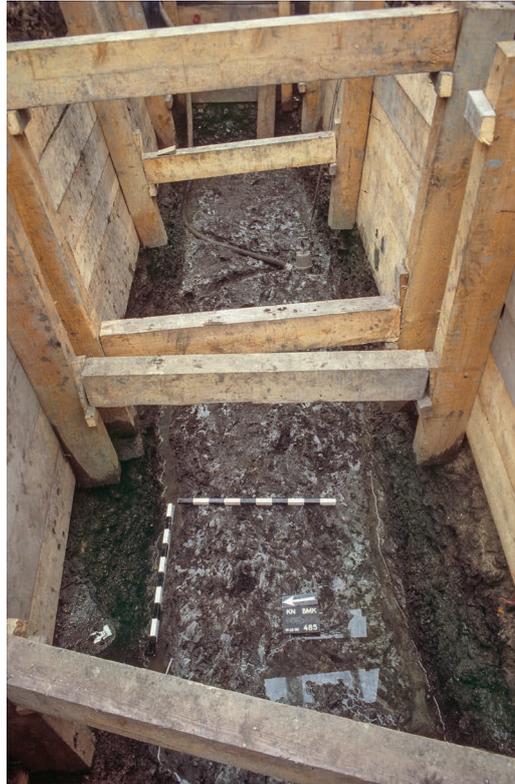
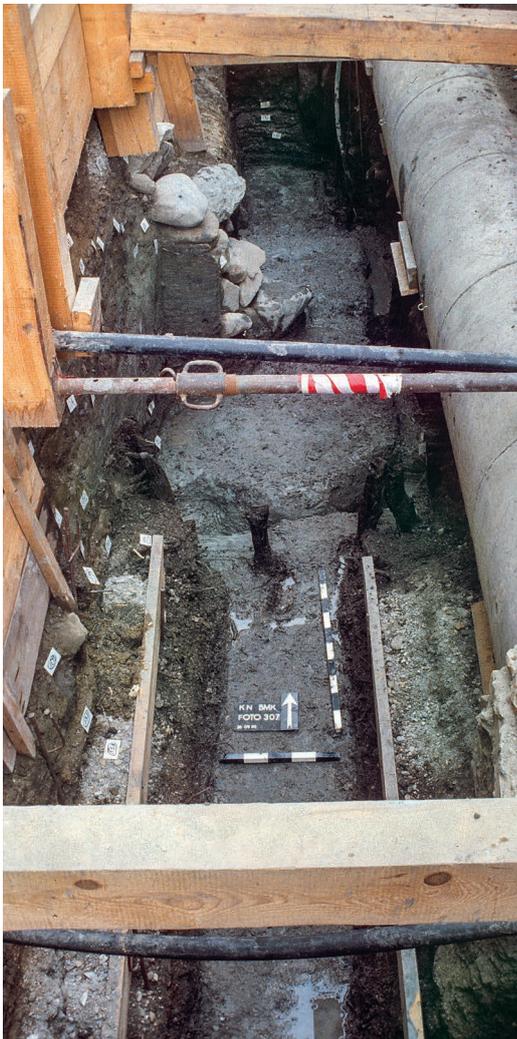
- 25 (links oben) Marktstätte, Schn. 5. Im Vordergrund Nutzungsablagerung IV/V abl 722; nur punktuell bis zum grauen Seeton (G) abgetragen; im Hintergrund freigelegte Tonentnahmegrube (?) gr 720; von Westen (Dia 642).
- 26 (rechts oben) Marktstätte, Schn. 4. Seeton (G) an der Oberfläche mit tiefen Trittspuren (?) ab 780, Hinweis auf intensive Begehung; von Westen (Dia 485).
- 27 Brotlaube, Schn. 1. Anstehender Seeton erfasst in einem schmalen, bis 9 m langen Streifen; in der Mitte des Schnittes Pfähle der Flechtwand II fw 2; von Süden (Dia 307).

lich gelegenen Schn. 3 und 4 bis 8,50 m lange und 1,60 m breite Streifen vollständig freigelegt worden (Abb. 26).

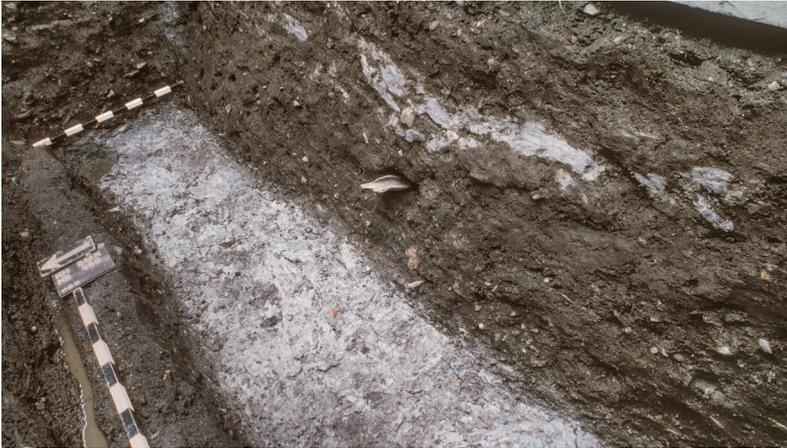
28 Marktstätte, Schn. 8. Unterhalb der humosen Auffüllung flache Mulden im anstehenden Seeton (G), verfüllt mit hellgrauer Sedimentablagerung I sed 60 (vgl. Beil. 13c, Profil Süd); von Nordwesten (Dia 950).

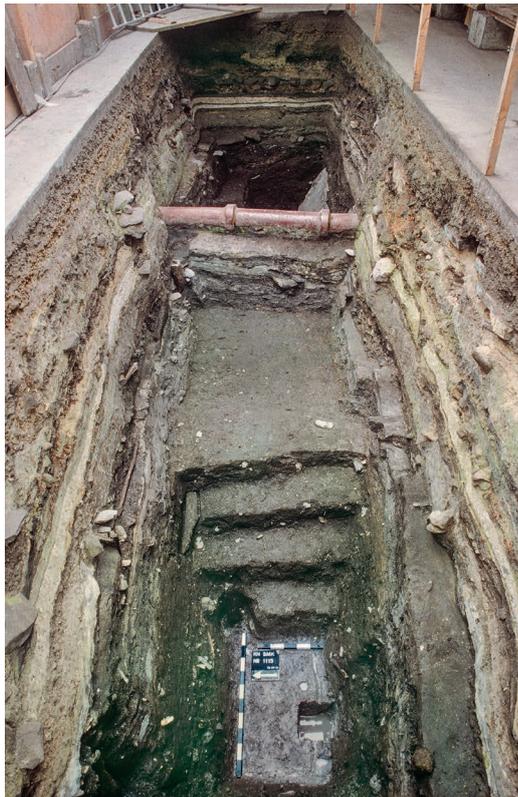
29 Marktstätte, Schn. 7. Auffüllschichten stufig bis zum anstehenden Seeton abgegraben; links Pfahl I pf222 eingeschlagen in Seeton; auf ältester Auffüllschicht II afs 223 liegender Holzbefund II hh 224; darüber zieht Auffüllschicht III afs 225; von Westen (Dia 1115).

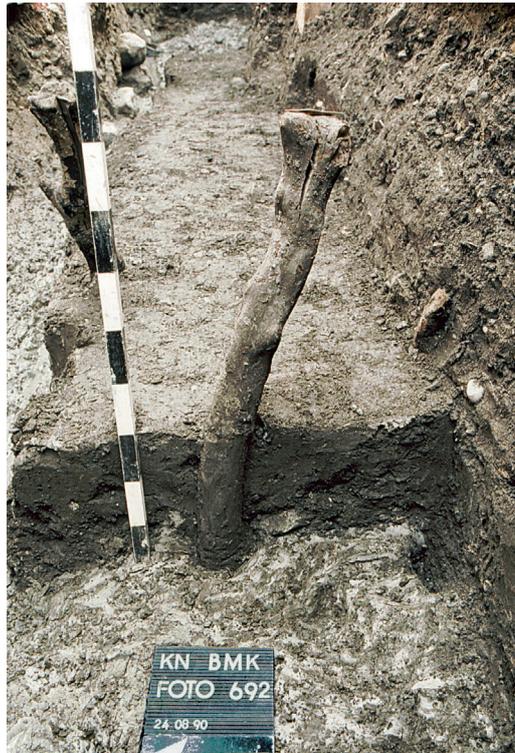
30 Marktstätte, Schn. 6 (Westende). Anstehender Seeton an der Oberfläche mit schwachen Trittsuren I ab 651; darin eingeschlagener Pfahl I pf 654 (ein Astholz); hinter dem Messstab Pfahl I pf 655; älteste Auffüllschicht II afs 657 anplaniert (hier zum Teil schon abgetragen); von Westen (Dia 692).

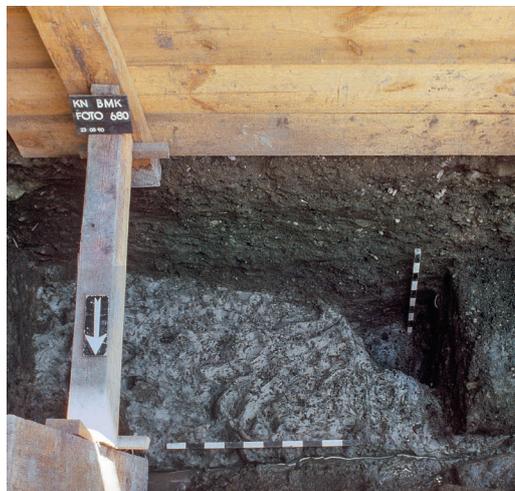
31 Marktstätte, Schn. 6. Am Ostende freigelegter Seeton (G) mit Trittsuren I ab 652; darin eingetieft, teil-erfasste Tonentnahmegrube I gr 653; von Norden (Dia 680).

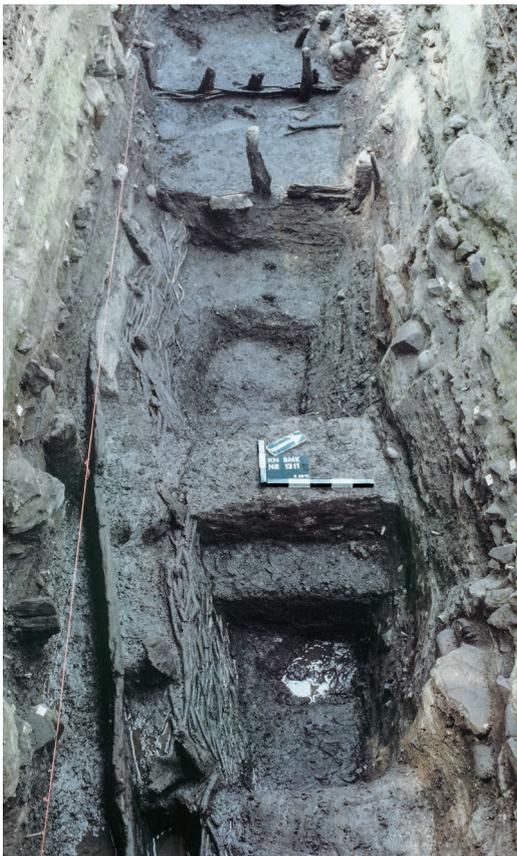
32 Marktstätte, Schn. 9. Aus statischen Gründen nur punktuell abgetieft; links in Auffüllschicht II afs 90 eingebrachte Flechtwand III fw 91; südlich und parallel dazu die hochkant gestellte Holzbohle IIIa hh 93 (Schiffsplanke?), nur Oberkante sichtbar; am oberen Bildrand die Grube IIIb gr 97 mit Flechtwand IIIb fw 101; von Osten (Dia 1311).

zwei Phasen eingebracht wurden. Die älteste Anlage ist eine solide, ostwestlich orientierte Faschinenwand III fw 91, die auf einer Länge von insgesamt 6 m erfasst wurde (Abb. 32). Die originale Länge ist unbekannt. Der erfasste Faschinenwandteil bestand aus 18 armdicken, bis 1,80 m langen Pfählen, die in Abständen von 0,15 bis 0,40 m in die ältere Auffüllschicht II afs 90 eingetieft waren. Ein dichtes und bis ca. 0,50 m hohes Geflecht aus 1,5 cm starken Ruten war um die Pfähle gewunden (Abb. 33). Einige Pfahlköpfe waren z.T. umgeknickt. Aus statischen Gründen konnte nur ein kleiner Ausschnitt bis zum gewachsenen Untergrund untersucht werden. An den untersuchten Stellen wurde festgestellt, dass die Pfahlspitzen bis in den anstehenden Seeton hinein reichten. Auf ca. 4 m Länge war die Faschinenwand sehr gut erhalten; die zwei folgenden Meter weiter westlich wurden beim Abtiefen einer jüngeren Grube IIIb gr 97 gestört bzw. gekappt (Beil. 14c). Ob die Faschinenwand eine Zeit lang frei gestanden hat, war nicht erkennbar, da kein entsprechender Laufhorizont erhalten war. Daher ist eher anzunehmen, dass unmittelbar nach der Aufstellung der Faschinenwand III fw 91 eine zweite Auffüllschicht III afs 92 gegen die Nordseite der Faschinenwand planiert wurde (Beil. 14b). Die Faschinenwand wies eine Neigung nach Süden auf – wohl eine Folge des Erd-drucks, den die Wand nicht abfangen konnte, weshalb sie (sehr bald?) durch den Bau einer

In der zweiten Phase der Periode III erfolgt die Aufstellung einer auf einer Länge von ca. 2,50 m erfassten Holzwand auf die Auffüllschicht II afs 90 (Abb. 32–33). Sie bestand aus einer einzigen, hochkant gestellten, fast 0,90 m breiten und 0,05 m starken Bohle IIIa hh 93, die von Süden mit zwei Pfosten abgestützt war. Die außergewöhnliche Breite der Bohle spricht für eine Schiffsplanke in Sekundärverwendung. Vom westlichen Pfosten IIIa pf 94, einem Rundholz mit einem Durchmesser von 0,20 m, wurde nur der obere Teil erfasst. Der zweite, 1,70 m weiter östlich erfasste Pfosten IIIa pf 95 war ein ca. 0,25 m starkes Vierkantholz. Am Ostprofil wurde bis zur Unterkante des Pfostens abgegraben; dieser wies eine Länge von 1,75 m auf und stand unmittelbar auf dem anstehenden Seeton. Obwohl keine Pfostengrube beobachtet wurde, ist davon auszugehen, dass beide Pfosten in die Primärauffüllschicht der Periode II eingegraben wurden.

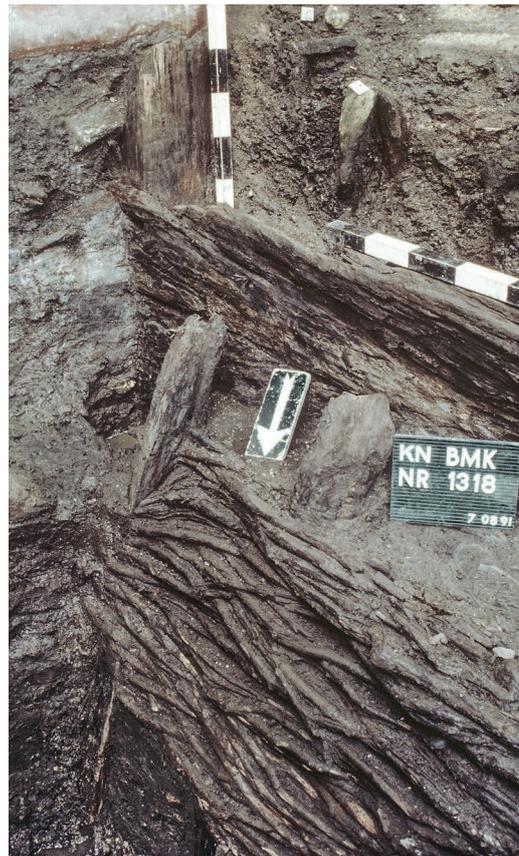
33 Marktstätte, Schn. 9. Leicht nach Süden geneigte Flechtwand III fw 91; parallel dazu die hochkant gestellte Holzbohle IIIa hh 93 (Schiffsplanke?); abgestützt von Pfosten IIIa pf 95 (Maßstab daran angelehnt); von Nord-Westen (Dia 1318).

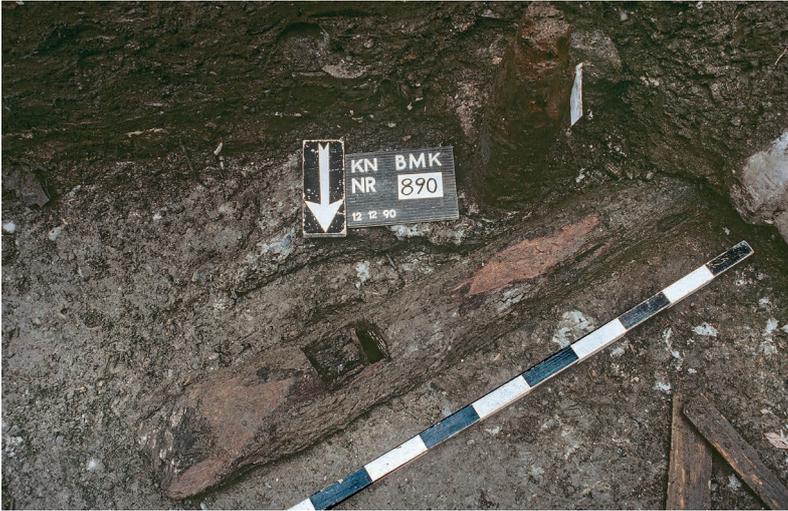
34 Marktstätte, Schn. 8. Längsschwelle IIIb hh 64.2 auf Auffüllschicht IIIa afs 63 verlegt und in Pfahl IIIb vh 64.1 eingezapft (Kopf im Zapfenloch sichtbar); rechts zwei verworfene Schindeln; von Norden (Dia 890).

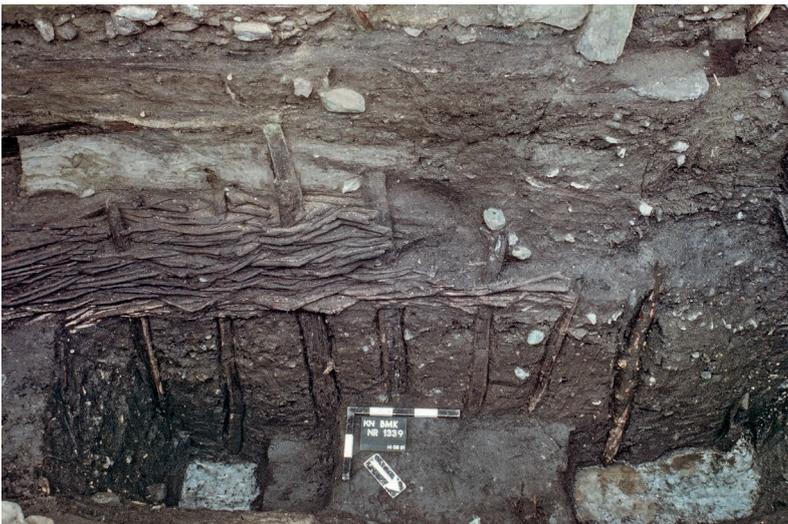
35 Marktstätte, Schn. 9. Pfähle der Flechtwand III fw 91 in Auffüllschicht II afs 90 eingetieft; die Pfahlspitzen reichen bis in den Seeton (G); Flechtwand III fw 91 im Westen gestört von der schräg einschneidenden Grube IIIb gr 97 mit Hinterfüterung IIIb vf 99 und Verfüllung IV vf 103; (vgl. Beil. 14d, Profil Süd); von Norden (Dia 1339).

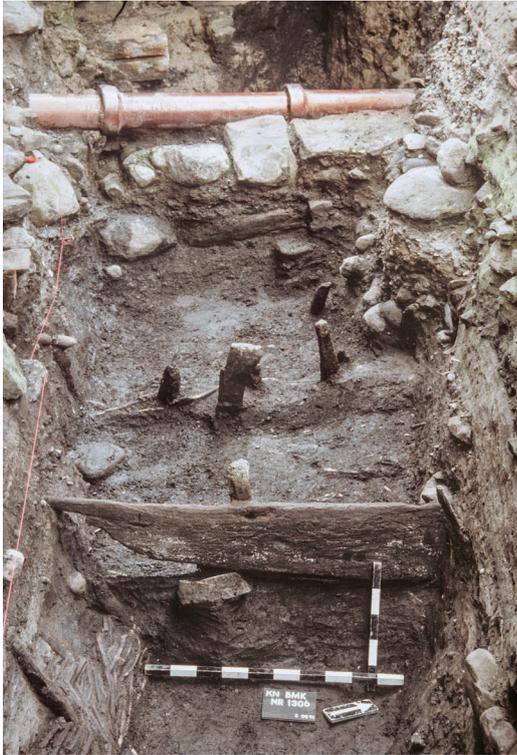
36 Marktstätte, Schn. 9. Links im Vordergrund die Flechtwand III fw 91 geschnitten von der Grube IIIb gr 97; östliche Aussteifung IIIb hko 98 der Grube IIIb gr 97 (auf Kante gestellte Schiffsplanke); dahinter parallel dazu die mittig eingebrachte Flechtwand IIIc fw 101; von Osten (Dia 1306).

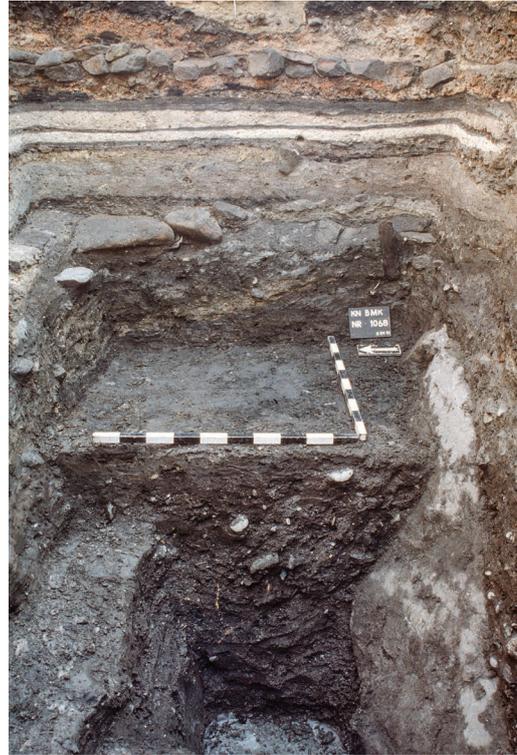
37 Marktstätte, Schn. 7. Auffüllschichtpaket im östlichen Bereich über Findling st 220; im Profil Ost Mulde mit Brandhorizont IIIb brh 227, rötlich-braunes Band (Werkplatz?); von Westen (Dia 1068).

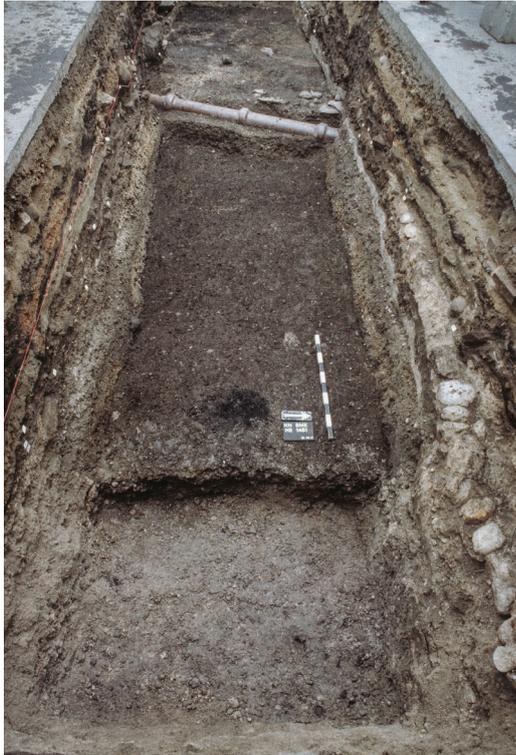
39 Marktstätte, Schn. 6. In Auffüllschicht IIIa afs 659 eingetieft, ostwestlich orientierte Pfosten-gruben; am unteren Bildrand Pfostengrube IIIb pfgr 660; oben Pfostengruben IIIapfgr 661 und pfgr 662; links Ausbruchgrube VII agr 671 (mit Verfüllung VII vf 672) des nördlichen Fundamentes des Steinbaus Periode VI; von Westen (Dia 631).

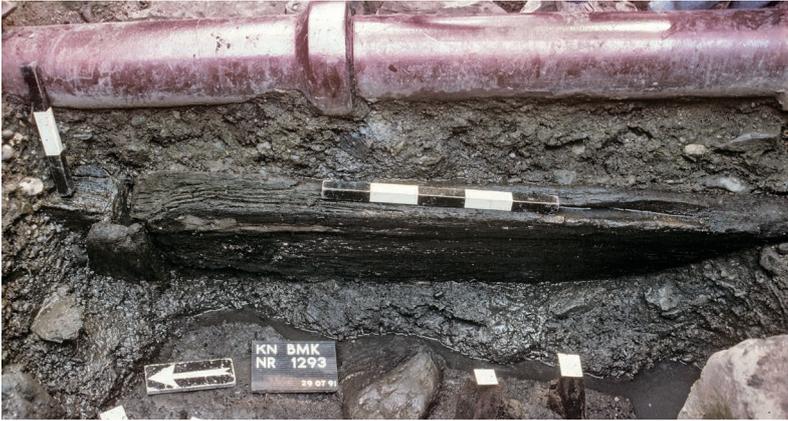
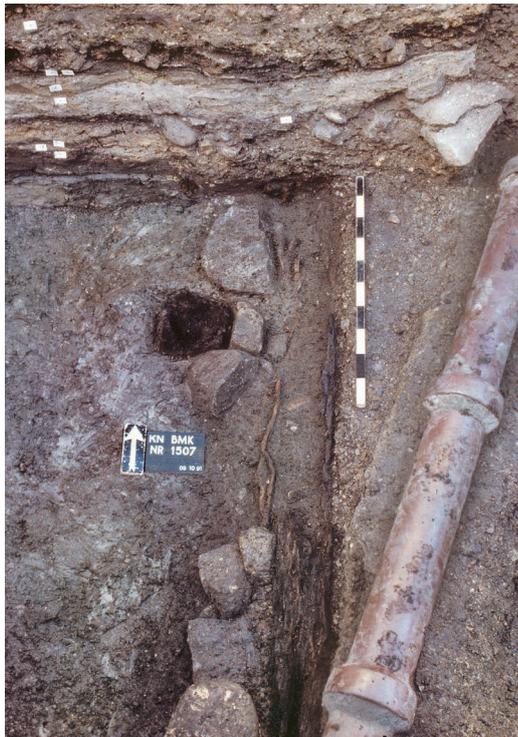
- 40 Marktstätte, Schn. 9. Westliche Außenwand; in Kopfzange des Pfostens IVa pf104 eingelassene Schwellbohlen IVa hh 105 (links) und IVa hh 106 (rechts); von Westen (Dia 1293).
- 41 Marktstätte, Schn. 9. Pfosten IVa pf104 mit rechteckiger Ausnehmung.
- 42 Marktstätte, Schn. 10. Östliche Außenwand; im Vordergrund Reste der nordsüdlichen Holzschwelle bzw. Abdruck IVa hh 495; begrenzt nach Westen von Unterlegsteinen IVb stl 502; diese liegen zum Teil auf Flechtwand IIIb fw 493 und umgeben östlich Pfosten IVb pf 501; im Nordprofil über dieser Wandsubstruktion Ausbruchsgrube V agr 527; östlich (neben Kanal) Steinlage V stl 530 (Funktion unbekannt); darüber zieht gelb-grauer Lehmfußboden VI fb 533; von Süden (Dia 1507).

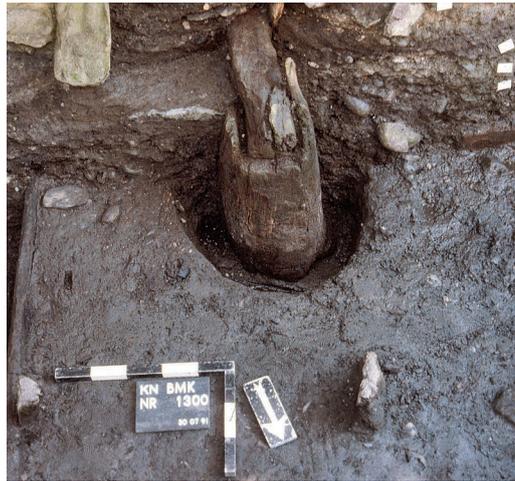
43 Marktstätte, Schn. 9. Pfosten IVa pf108 der Binnenwand zwischen Vorraum und Raum R1 in Pfostengrube IVa pfgr 107; in die Kopfzange des Pfostens eingelassene Schwellbohle IVa hh 109 (zieht in Profil Süd); von Norden (Dia 1300).

Die Wand zwischen dem westlichen Vorraum und Raum R1 ist durch einen Pfostenstumpf IVa pf108 mit Kopfzange und durch eine Schwellbohle IVa hh 109 belegt (Abb. 43; 44; Beil. 14d, Achse X = 204). Der Pfostenstumpf war in einer runden Pfostengrube IVa pfgr 107 (Dm ca. 0,60 m; T. 0,28 m) eingegraben. Diese war in die Verfüllung der Grube IIIb gr 97 eingetieft, hatte steile Wände und eine horizontale Sohle, auf der ein flacher, 0,04 m starker Unterlegstein verlegt war (Abb. 45).⁹² Der massive, 0,75 m lange Pfosten hatte eine grob gebeilte

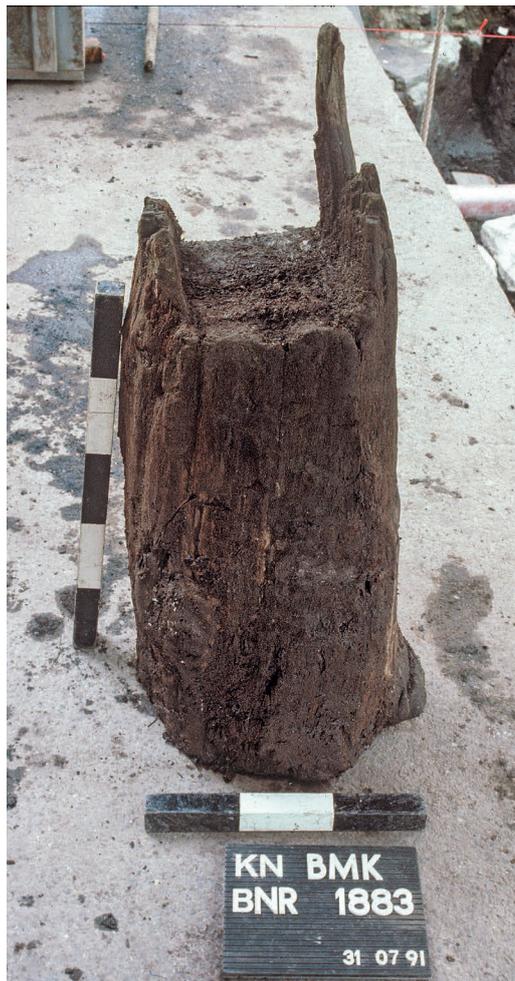
44 Marktstätte, Schn. 9. Pfosten IVa pf108 mit rechtwinkliger Ausnehmung; nach der Bergung (Dia 1300/5).

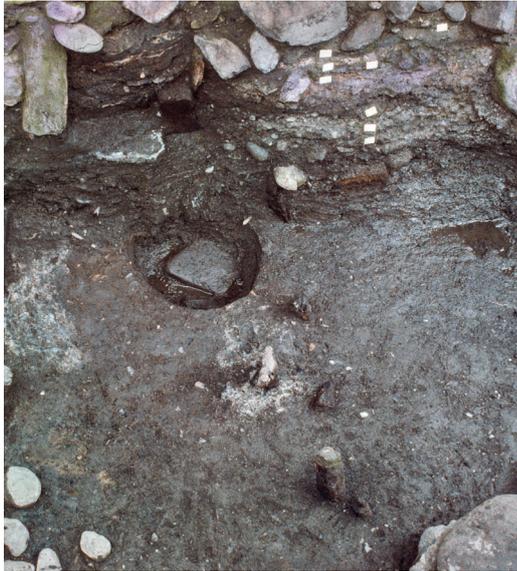
45 Marktstätte, Schn. 9. Pfostengrube IVa pfgr 107 mit Unterlegstein auf der Sohle; Pfostengrube schneidet Verfüllung IV vf 103 der Grube IIIb gr 97; im Profil Süd die durchgesägte Schwelle IVa hh 109; rechts neben der Schwelle Vertikalholz IVa vh 110 (vermutlich Rest einer Wandbohle); von Norden (Dia 1303).

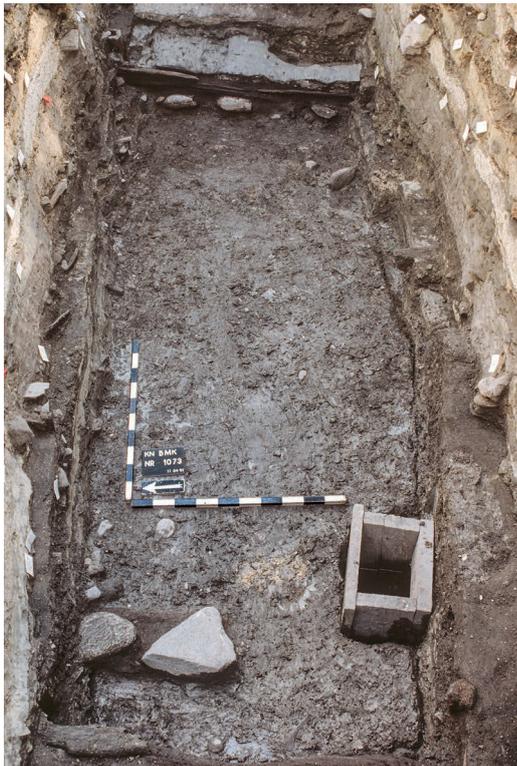
46 Marktstätte, Schn. 7. Im Vordergrund auf Auffüllschicht IIIa afs 226 nordsüdlich verlegte, stark vergangene Holzschwelle IVa hh 229 der Binnenwand zwischen den Räumen R 2 und R 3; darauf liegen Unterlegsteine IVb stl 238; südöstlich Rest der Feuerstelle IVb feu 243 (vgl. Abb. 58); am oberen Bildrand Schwelle IVa hh 231 der Binnenwand zwischen den Räumen R 3 und R 4; von Westen (Dia 1073).

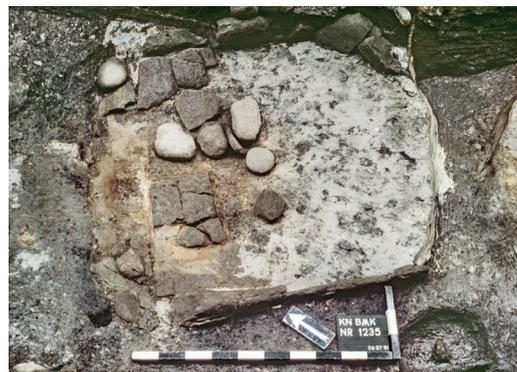
48 Marktstätte, Schn. 9. Vierphasige Feuerstelle IVa feu 112 im Raum R 1; Phase 1: einfache Lehmplatte auf einem Holzstab; Phase 2: Sandsteinplatte in Lehmбетung; Phase 3: flache Lesesteine in Lehmбетung mit Randeinfassung; Phase 4: Lehmбетung.

In Raum R 1 wurde eine vierphasige rundliche Feuerstelle IVa feu 112 erfasst (Abb. 48; Beil. 14b, Achse X = 210,10–202,10). Die älteste Phase bestand aus einer einfachen, in einer

Mulde eingebrachten Lehmplatte, die ein Kantenholz unklarer Funktion bedeckte. In einer zweiten Bauphase wurde auf der Westseite eine Sandsteinplatte eingebracht und mit Lehm verstrichen. Durch Feuereinwirkung war diese stark zerstört. Eine nur auf der Nord- und Südseite erhaltene Randeinfassung aus hochkant gestellten Steinen sowie kleine Sandsteinplatten und Lesesteine auf der Innenfläche wurden in einer dritten Bauphase eingebaut (Abb. 49). Die Oberfläche war teilweise verrußt. Schließlich wurde eine neue Lehm-schicht in einer vierten Bauphase verstrichen.

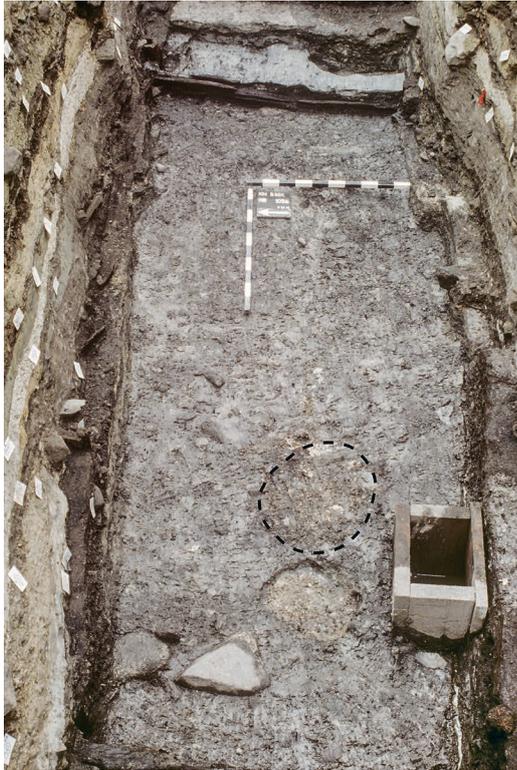
50 (links oben) Marktstätte, Schn. 7. Raum R 3; in Fußboden IVa fb 232 eingelassene Feuerstelle IVa feu 233, eine runde, kiesverfüllte Mulde, Kontur gestrichelt; durch Feuereinwirkung Kies rötlich verfärbt; im Vordergrund Unterlegsteine IVb stl 238 und Rest der jüngeren Feuerstelle IVb feu 243 (vgl. Abb. 58); von Westen (Dia 1056).

Die Feuerstelle IVa feu 235 in Raum R 4 bestand ebenfalls aus einer einfachen ovalen, bis 0,10 m starken Lehm-schicht. Diese war über kleine Kieselsteine verlegt und hatte eine Nord-Süd-Ausdehnung von >0,80 m (Abb. 51). Der Lehm war z. T. stark verziegelt und wies auf der Nordseite eine Flickstelle aus einer dünnen Lehm-schicht auf. Für die Räume R 3 und R 5 sind leicht eingetieft-kiesverfüllte Mulden (IVa feu 233 und IVa feu 499) belegt. In beiden lag jeweils randlich (westlich) ein länglicher Lesestein. Die Feuerstelle IVa feu 233 in Raum 3 war rund-oval (0,60 x 0,55 m) und der Kies durch Feuereinwirkung rötlich verfarbt (Abb. 50).

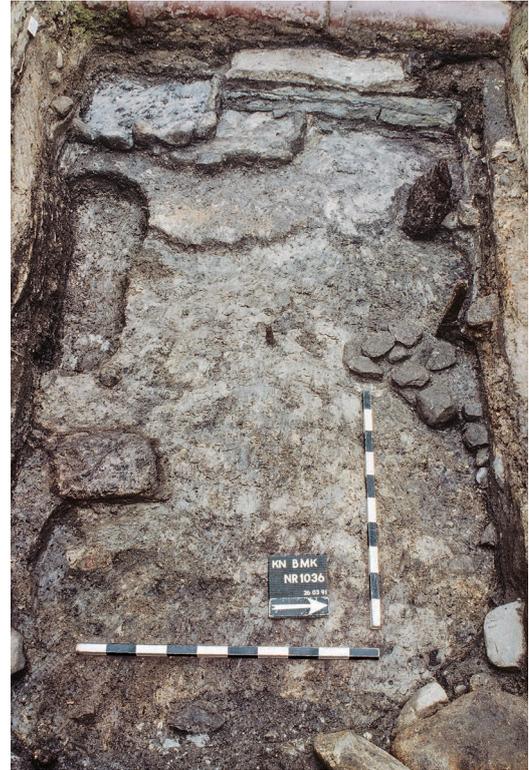
51 (rechts oben) Marktstätte, Schn. 7. Raum R 4; großflächig erfasster Fußboden IVa fb 234; rechts Steinlage IVa stl 236 (ohne erkennbare Funktion); oben rechts Vertikalholz IVb vh 248 (wohl ein Eckständer); oben links auf Fußboden IVa fb 234 verlegte rund-ovale Feuerstelle IVa feu 235 (ohne Einfassung), im westlichen Bereich teilüberlagert von der Feuerstelle IVb feu 247; diese im südlichen Bereich teilüberlagert von der obersten Feuerstelle IVc feu 255; links Feuergrube IVe fgr 290; von Osten (Dia 1036).

Auffällig in seinem nördlichen Bereich ist eine Steinagglomeration IVa stl 236 ohne erkennbare Funktion (Abb. 51).

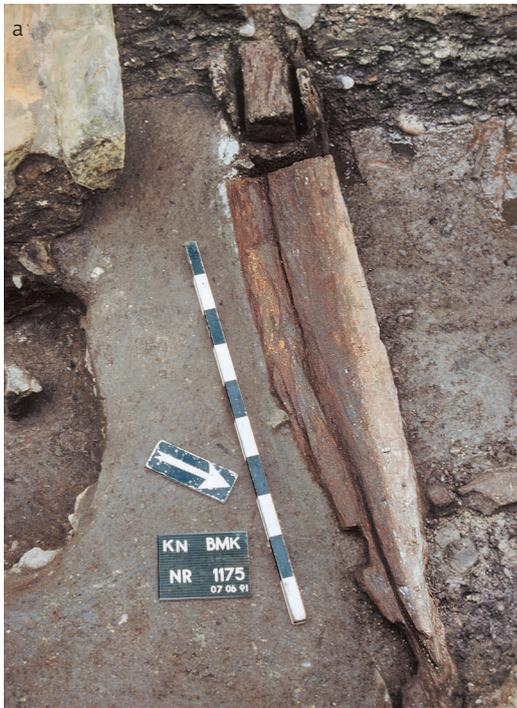
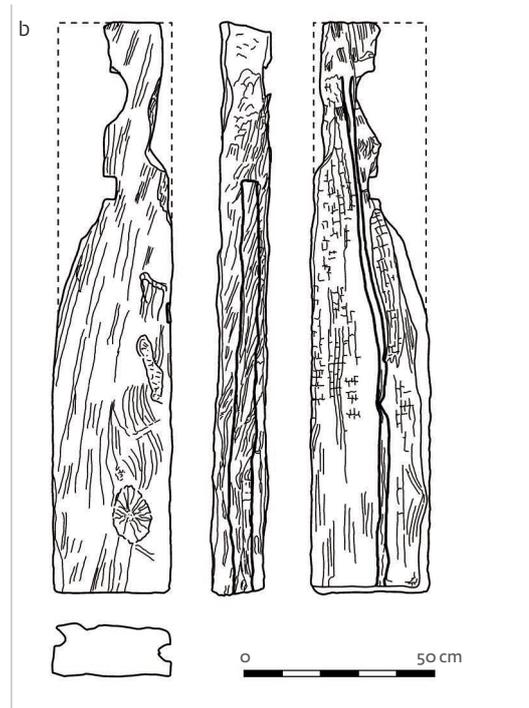
52 (unten) Marktstätte, Schn. 9 – a Unterlegholz IVb hh 117 für Eingangsschwelle IVb hh 118 (vgl. Abb. 55), verlegt zwischen Vorraum (rechts) und Raum R 1 (links); angesetzt von Norden an Pfosten IVa pf 108 (ohne konstruktiven Verband); von links Fußboden IVa fb 119 anplaniert; weist Bearbeitungsmerkmale auf, die auf Sekundärverwendung im vorgefundenen Befundzusammenhang hinweisen; von Norden (Dia 1175). – b Unterlegholz IVb hh 117; am oberen (nördlichen) Ende beschädigt bzw. verrottet.

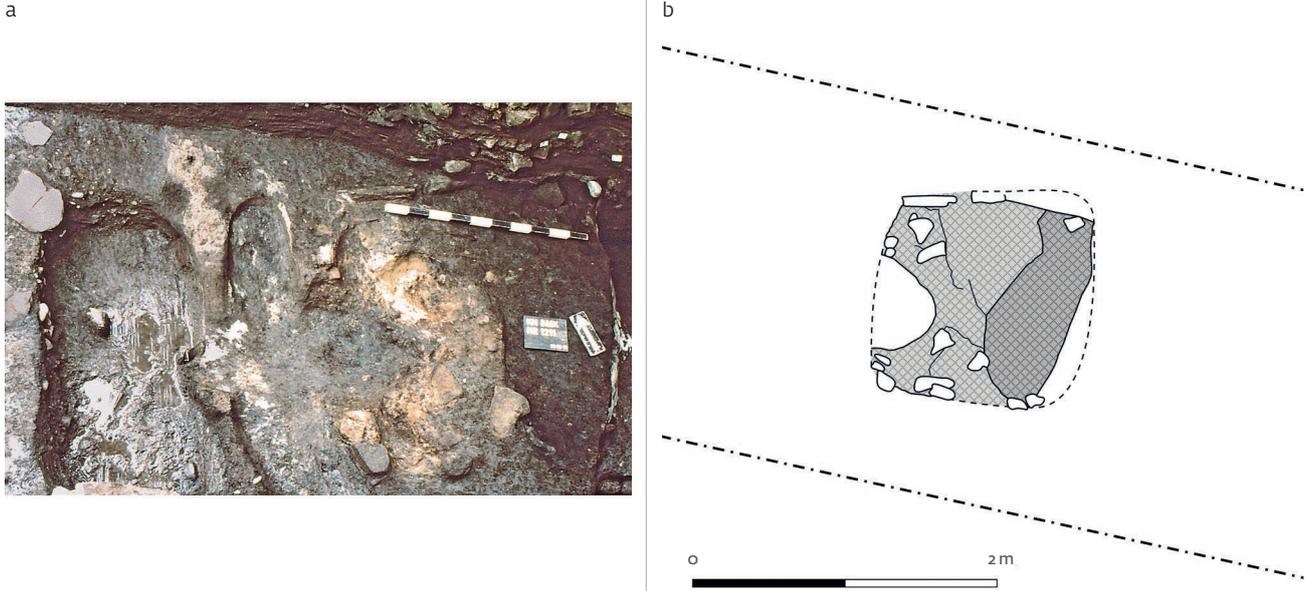
57 Marktstätte, Schn. 9. Raum R1. – a Feuerstelle IVb feu 121 mit Lehmplatte und Randeinfassung (im Norden und Süden); Lehmplatte besonders im östlichen Bereich stark verrußt, auf West- und Ostseite von jüngeren Feuergruben gestört; von Süden (Dia 1211). – b Feuerstelle IVb feu 121, Detail.

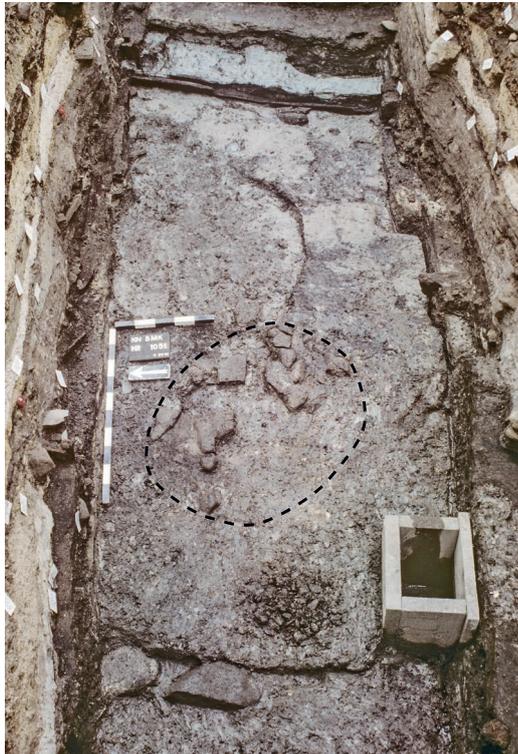
58 Marktstätte, Schn. 7. Raum R3; im Vordergrund: nordsüdlich verlegte Unterlegsteine IVb stl 238 für eine Schwelle, von der im Fußboden IVb fb 242 an der Westseite nur Balkenabdruck IVb ba 239 erhalten ist; östlich davon: Feuerstelle IVb feu 243, eine runde, kiesverfüllte Mulde mit viel Kohle (Kontur gestrichelt); mittig Reste der rund-ovalen Feuerstelle IVb feu 244 mit flachen, in Lehm verlegten Lesesteinen; im Hintergrund Reste des Fußbodens IVb fb 242, nach Norden von der jüngeren Grube VIIa gr 373 gestört; von Westen (Dia 1051).

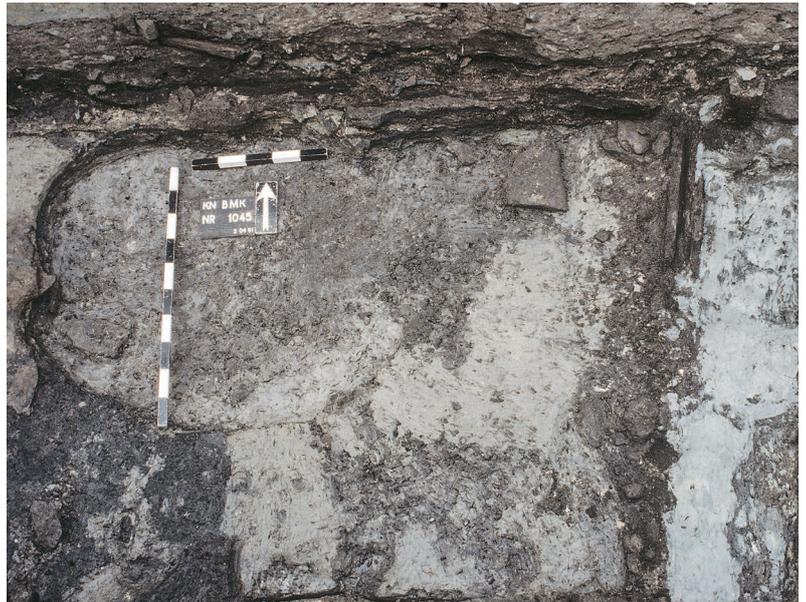
59 Marktstätte, Schn. 7; Raum R 3; stark nach Westen ausgefranzter Balkenabdruck IVb ba 241 zwischen den Räumen R 3 und R 4 (rechts); oben und mittig wenige Unterlegsteine IVb stl 240; rechts der nördliche Teil der älteren Schwelle IVa hh 231 sichtbar; darüber zieht von Osten Fußboden IVb fb 246; im Raum R 3 Fußboden IVb fb 242 von der jüngeren Grube VIIa gr 373 gestört; von Süden (Dia 1045).

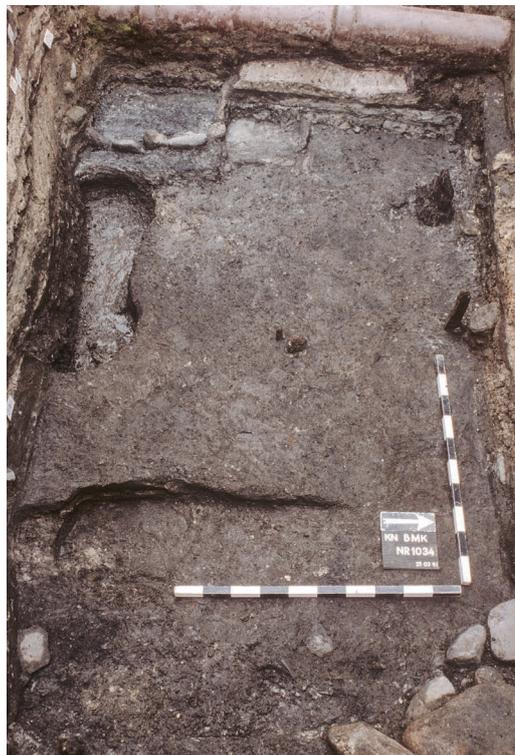
60 Marktstätte, Schn. 7; Raum R 4; großflächig erfasster Fußboden IVb fb 246, anplaniert an Feuerstelle IVb feu 247 (oben mittig) und an Ständer IVb vh 248 (oben rechts); geschnitten von der jüngeren Feuergrube IVe fgr 290; Feuerstelle IVb feu 247 nach Süden zum Teil überlagert von der jüngeren Feuerstelle IVc feu 257 (oben links); im Vordergrund grabungsbedingte Stufe; rechts unten Unterlegsteine IVb stl 249 für nicht erhaltene Schwelle (Binnenwand zwischen den Räumen R 4 und R 5); von Osten (Dia 1034).

Auf eine Erneuerung der östlichen Binnenwand weisen wenige vor dem Nordprofil erfasste Unterlegsteine IVb stl 249 hin (Abb. 60; Beil. 2b; 15a, Achse X = 124,90).

Der aus braunem sandigem Erdmaterial bestehende Fußboden IVb fb 246 war an die Feuerstelle IVb feu 247 anplaniert. Sie hatte eine bis 0,06 m starke graue sandige, >0,60 × >0,40 m große Lehmplatte mit einer Randeinfassung aus kleinen hochkant gestellten Lesesteinen. Durch Feuereinwirkung war der Lehm rötlich-gelb verfärbt. Die Feuerstelle überlagerte, leicht nach Süden verschoben, die ältere Feuerstelle IVa feu 235 (Abb. 60).

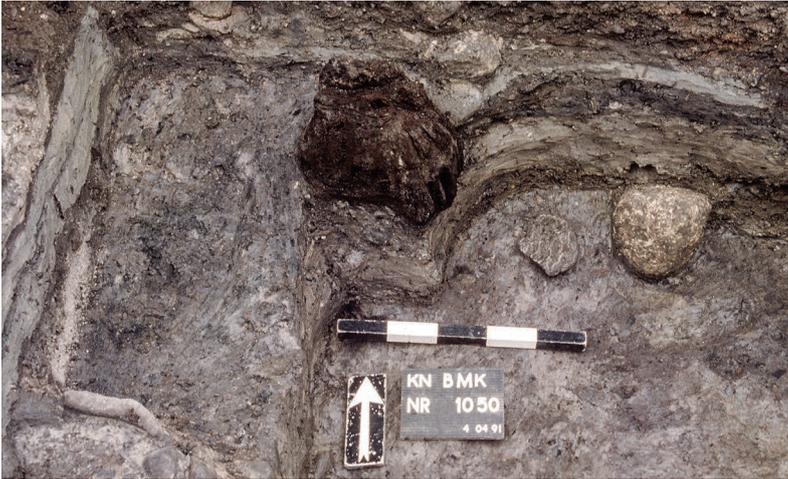
61 Marktstätte, Schn. 7. Raum R 4; Detail des Vertikalholzes IVb vh 248, vermutlich ein Eckständer (0,30 × 0,20 m; noch ca. 0,30 m hoch erhalten); unmittelbar auf den Untergrund gestellt, Fußböden anplaniert; in Nutzung während Perioden IVb und IVc; von Süden (Dia 1050).

Ein stark verrottetes Vertikalholz IVb vh 248 stand ohne erkennbare Unterlage auf dem älteren Fußboden IVa fb 234. Der zeitgleich genutzte Fußboden IVb fb 246 zog gegen das Vertikalholz. Der Befund ist allgemein als Stützpfeiler oder Wandständer anzusprechen. Er war bis Ende Periode IVc in Nutzung (Abb. 61; Beil. 2b). Auffällig ist seine Position in Höhe der nördlichen Unterlegsteine beider Binnenwände von Raum 4 bzw. in der Fluchtlinie der Südwand der in Raum 5 dokumentierten Nebenräume 5.1 und 5.2. Eine Ansprache als Eck- oder Wandständer einer Kammer R 4.1 kann deshalb nicht ausgeschlossen werden.⁹⁷

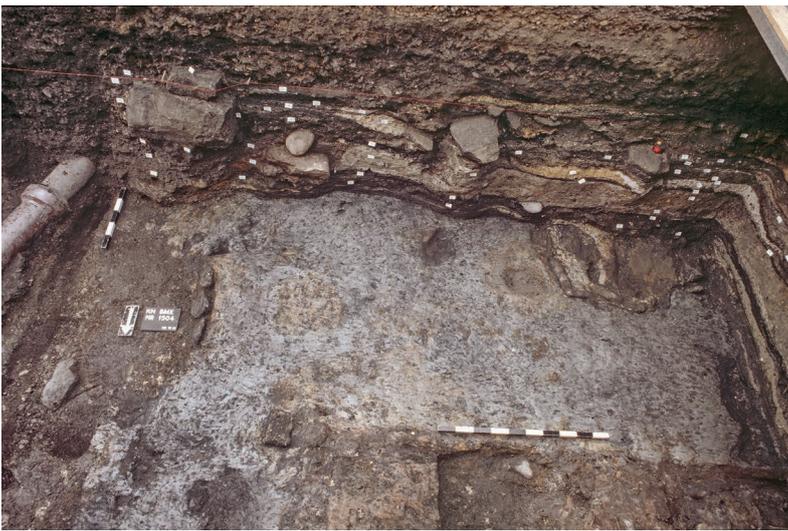
62 Marktstätte, Schn. 10. Raum R 5; großflächig erfasster grau-gelber Lehmfußboden IVb fb 511; darin zeichnen sich im Vordergrund Nebenräume R 5.1 und R 5.2 ab, oben rechts Feuerstelle IVc feu 514; links Abdruck vermutlich eines Trittbrettes IVb ab 504 im Eingangsbereich; von Norden (Dia 1504).

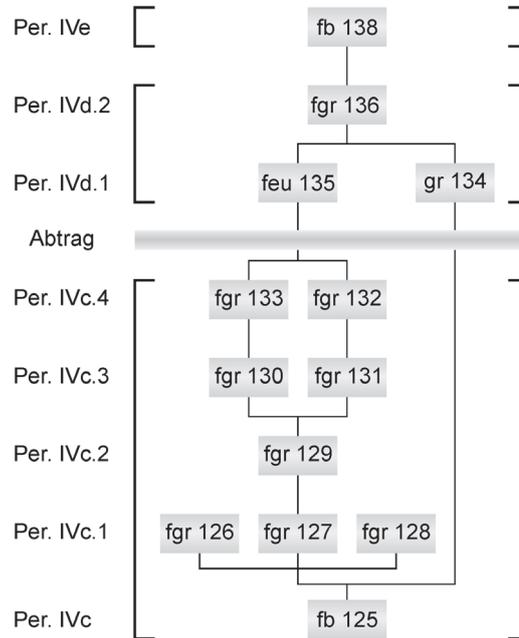
64 Marktstätte, Schn. 9. Raum 1; Harris-Matrix mit Feuergruben IVc.1 bis IVc.4 und Fußböden IVc und IVe.

Zwei der acht Feuergruben konnten auch im Süd-Profil von Schn. 9 dokumentiert werden (Beil. 14d). Ihre stratigrafische Situation verdeutlichen Detailzeichnungen (Abb. 63) und eine Harris-Matrix (Abb. 64).

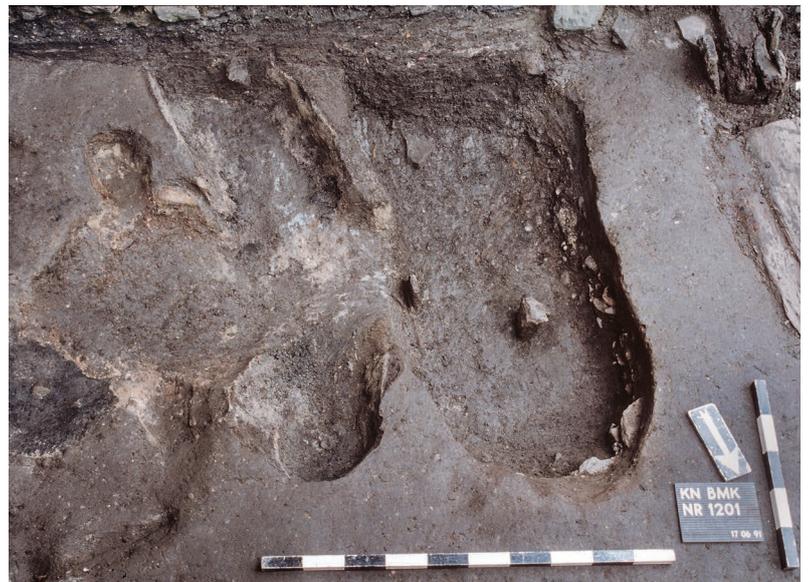
65 Marktstätte, Schn. 9. Raum 1; Feuergruben (ohne Verfüllung) schneiden den Fußboden IVc fb 125; Konturen sind zum Teil markiert von einem schwarzen Streifen, nach innen begleitet von einem hellen Streifen (verziegelter Ton); in das Profil Süd (an der oberen Kante des Bildes) ziehen zwei der ältesten Feuergruben IVc.1 fgr 126 (links) und IVc.1 fgr 128 (rechts); die Letztere geschnitten von der Feuergrube IVc.3 fgr 130; Mitte links Feuergrube IVc.3 fgr 131 mit zwei dazugehörigen kleinen Mulden; von Norden (Dia 1201).

Ein Feuergrubenkomplex mit vier Nutzungsphasen (Abb. 63–65) zeugt von der intensiven Beanspruchung dieses Raumes. Spätere Flächenabtragungen – wohl für eine Tieferlegung des Fußbodens – in Periode IVd zerstörten jedoch das Abtieferungs- sowie das zugehörige Laufniveau der einzelnen Feuergruben (Beil. 14b; 14d: eine rote Linie markiert das Abtieferungsniveau). Der in dieser Periode eingebrachte Fußboden IVc fb 125 bestand aus einem hellbraunen, feinsandigen, fast sterilen, durch Begehung verdichteten Erdmaterial mit Kohleflöcken.

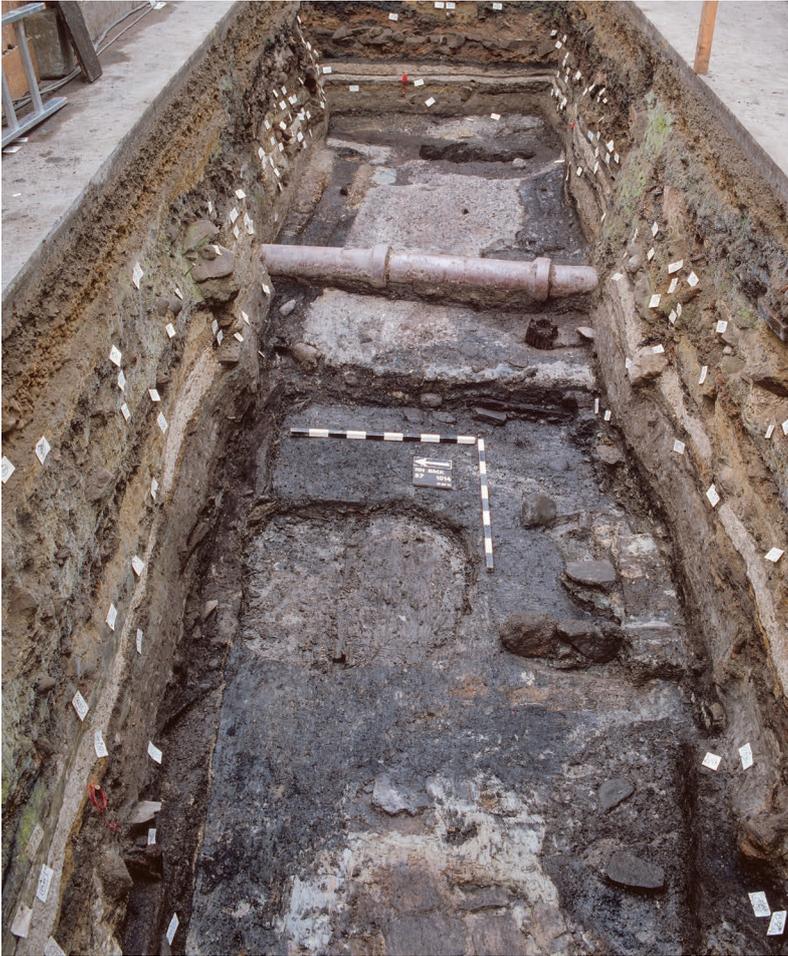
66 Marktstätte, Schn. 7. Im Vordergrund Raum R 3 mit Fußboden IVc fb 254 (Oberfläche verschmutzt) und Feuerstelle IVc feu 255; im Hintergrund Raum R 4 mit Befunden der Periode IVe; rechts vor dem Kanal Wandpfosten (?) VI pf 305b in Pfostengrube VI pf 305a; von Westen.

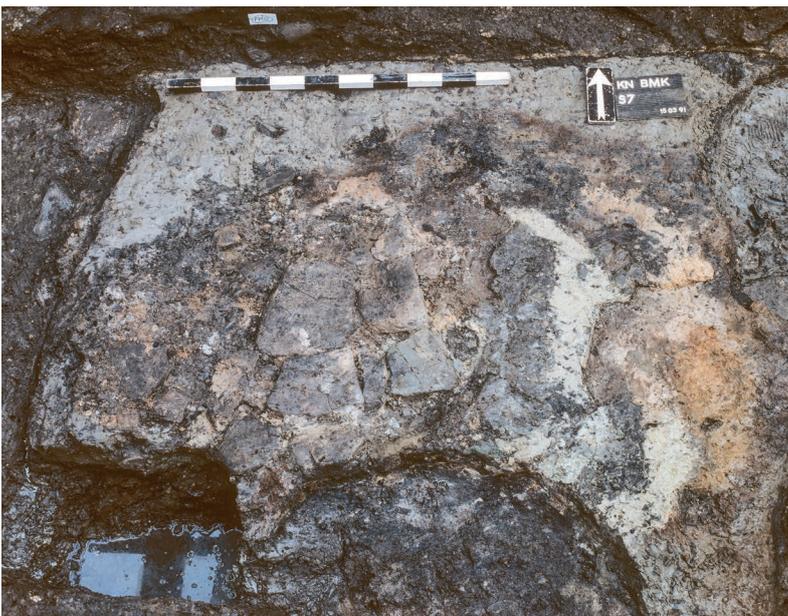
67 Marktstätte, Schn. 7. Raum 3; Detail der rund-ovalen Feuerstelle IVc feu 255; in Lehm verlegte flache Steine; durch Feuereinwirkung gerötet, zum Teil verziegelt; im Süden gestört von einer jüngeren, runden Feuergrube IVd fgr 262 (sowie von grabungstechnisch bedingter Grube; links unten); von Süden.

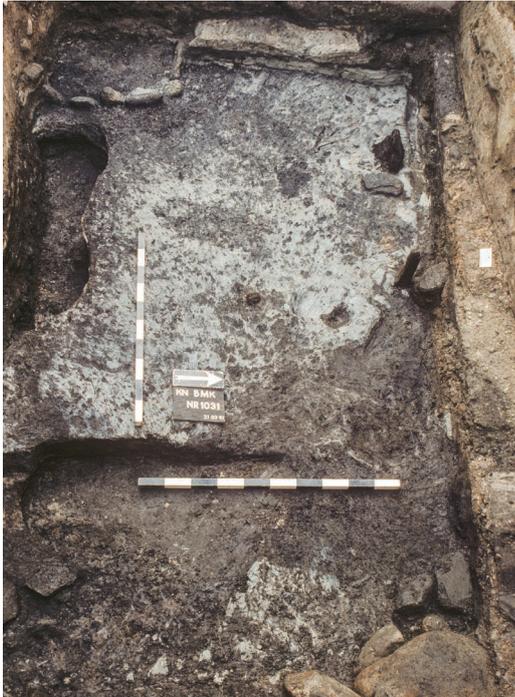
68 (links oben) Marktstätte, Schn. 7. Raum 4; Fußboden IVc fb 256 mit leicht verschmutzter Oberfläche; Stufe oberhalb Zollstock grabungsbedingt; im Hintergrund links Feuergrube IVe fgr 290 und Feuerstelle IVc feu 257 mit Randeinfassung; rechts Vertikalholz IVb vh 248 (Eckständer?); von Osten (Dia 1031).

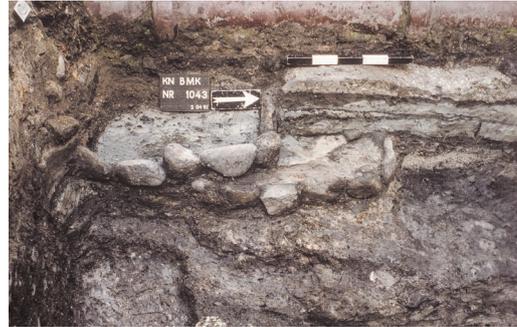
69 (rechts oben) Marktstätte, Schn. 7. Raum 4; Detail Feuerstellen: zuunterst Feuerstelle IVa feu 235; darauf liegt, leicht nach Südwesten versetzt, die steinumrandete Feuerstelle IVb feu 247; ebenfalls nach Süden leicht versetzt die dritte Feuerstelle IVc feu 257 mit Steineinfassung; im Vordergrund links Sohle der Feuergrube IVe fgr 290; von Osten (Dia 1043).

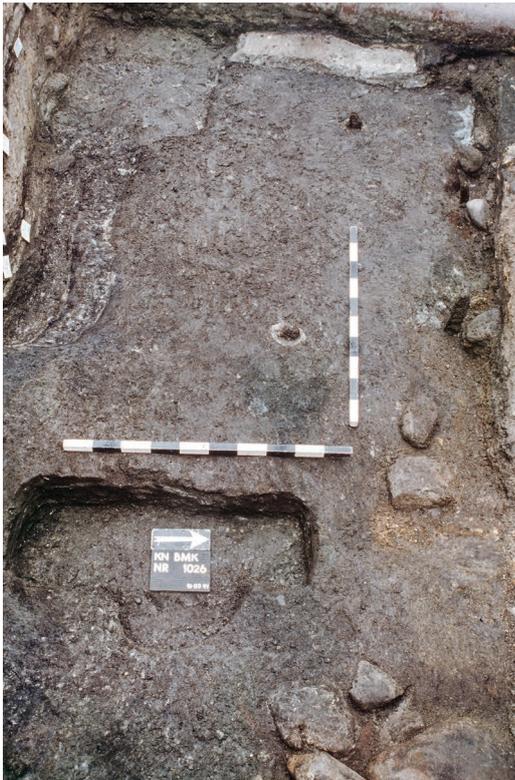
74 (oben links) Marktstätte, Schn. 7. Raum R 4; großflächig erfasster Fußboden IVd fb 271; rechts markieren wenige Unterlegsteine die südliche Begrenzung IVd ba 268 der Kammer R 4.1; im Vordergrund Unterlegsteine IVe stl 269 für einen Wandständer der Binnenwand (zwischen den Räumen R 4 und R 5); von Osten (Dia 1026).

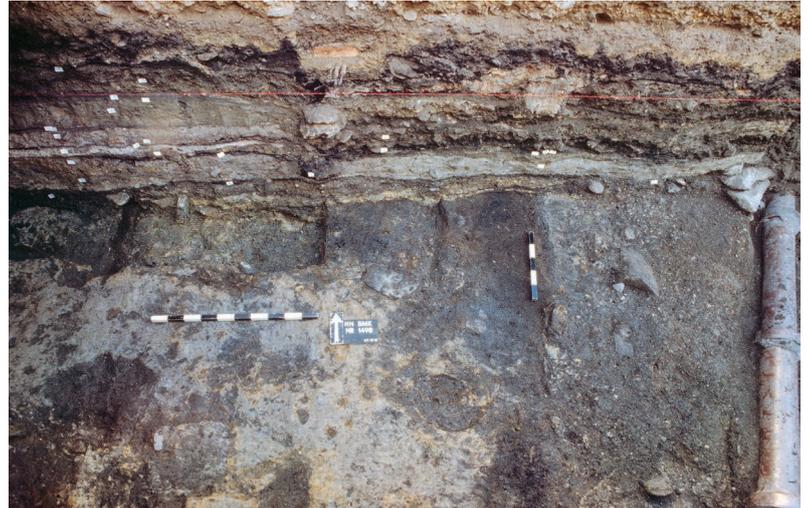
76 (oben rechts) Marktstätte, Schn. 10. Raum R 5; grau-gelber Lehmfußboden IVd fb 520 nach Osten gestört durch Ausbruchgrube Vagr 527 (rechts); von Süden (Dia 1498).
