2 GRABUNGSBEFUNDE UND REKONSTRUKTION

1 NATÜRLICHER UNTERGRUND

1.1 Obere (westliche) Marktstätte

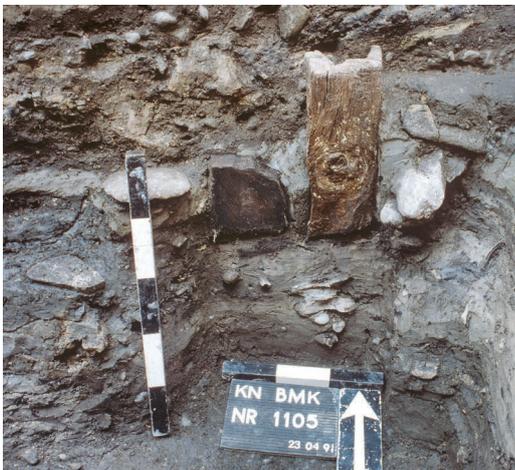
75 (unten links) Marktstätte, Schn. 7. Raum R 4; Pfosten IVd pf 266 in Pfostengrube IVd pfgr 265 verfüllt mit grauem Lehm und Steinen (vgl. Beil. 15a); links durchgesägte Schwelle IVa hh 231; von Süden (Dia 1105).

47 Marktstätte, Schn. 7. Blick von Süden auf Schwelle IVa hh 231 mit Nut der Binnenwand zwischen den Räumen R 3 und R 4, verlegt auf wenigen Unterlegsteinen IVa stl 230; diese liegen auf Auffüllschicht IIIa afs 226; rechts im Raum R 4 Fußboden IVb fb 234 an Schwelle anplaniert; oben rechts Pfosten IVd pf 266 in Grube mit Verkeilsteinen (vgl. Abb. 75) (Dia 1075).

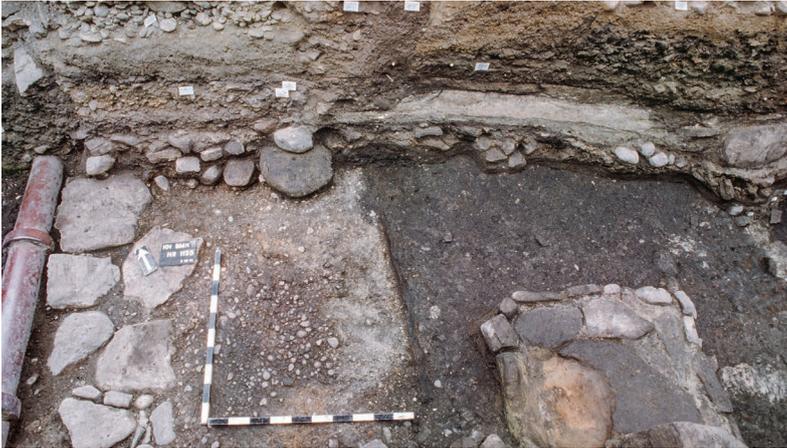
78 Marktstätte, Schn. 9. Außenbereich; in Kiesbettung IVe nh 140 verlegte Wegpflasterung IVe stl 141, große nordsüdlich verlegte Lesesteine mit flacher Oberfläche (westlich gestört vom Kanal); Steine und Kies mit Brandspuren; Kies-schicht von Westen angeschüttet an Eingangsschwelle IVb hh 118 (nur schmaler Streifen sichtbar); diese nur noch knapp sichtbar, da von Osten jüngere Planierschicht V ps 147 heranzieht; im Vordergrund rechts Feuerstelle VIa feu 158; von Süden (Dia 1125).

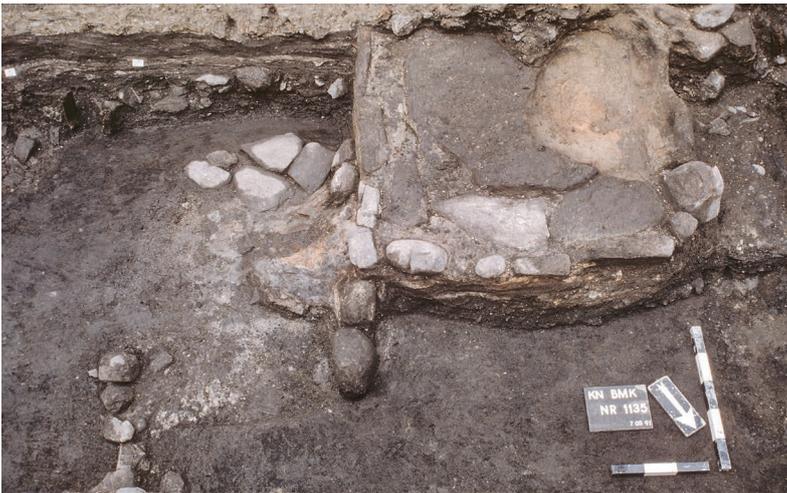
79 Marktstätte, Schn. 9. Auf Fußboden IVe fb 138 eingerichtete, nur teilweise erhaltene Feuerstelle IVd feu 139; knapp überlagert im Westen von der jüngeren Feuerstelle VIb feu 158; von Norden (Dia 1135).

Der hier eingebrachte Fußboden IVe fb 138 bestand aus dunkelbraunem sandigem Erdmaterial von sehr harter Konsistenz und war durchsetzt mit Holzspänen sowie hellen Lehmeinschlüssen (Abb. 79; Beil. 14b; 14d). Darin war

die Feuerstelle IVe feu 139 eingebettet. In die rechteckige Lehmplatte (ca. 1,10 × 0,80 m) mit teilweise erhaltener Randeinfassung¹⁰⁴ aus kleinen Lesesteinen waren zwei flache Sandsteinplatten eingelassen. Die Oberfläche der Feuerstelle war stark angeziegelt und leicht verrußt (Abb. 79–80).

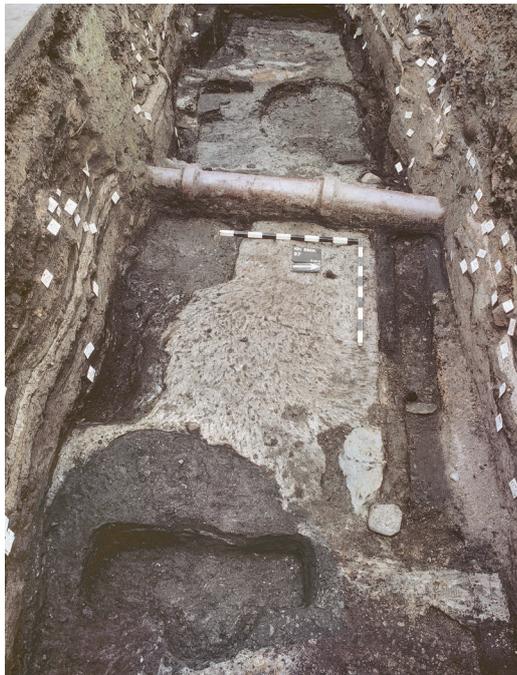
83 Marktstätte, Schn. 7. Im Vordergrund Raum R 4 mit großflächig erhaltenem Lehmfußboden IVe fb 284 (Brandspuren hier abgetragen); zieht im Norden (rechts) an Schwelle IVe hh 279 bzw. Balkenabdruck IVe ba 280 (südliche Begrenzung des Nebenraumes R 4.1); stößt im Osten an Unterlegstein IVe stl 282 für einen Eckständer; unten links ein halbrunder Abdruck IVe ab 288 vermutlich eines Holzgefäßes; links Mitte Feuergrube IVe fgr 290; Grube IVe gr 289 (oben links, vor dem Kanal); vorne grabungsbedingte rechteckige Grube; von Osten.

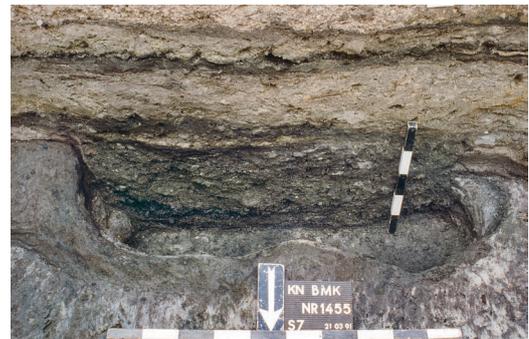
84 Marktstätte, Schn. 7. Raum R 4; Detail der Feuergrube IVe fgr 290; darüber im Südprofil dickes helles Band: sandige Planierschicht VI ps 306; von Norden (Dia 1030).

Der jüngste Befund in diesem Raum ist wohl die Feuergrube IVe feu 290. Die ostwestlich ausgerichtete Grube war leicht mittig eingeschnürt, etwa 1,40 m lang und >0,45 m breit. Sie hatte eine gebräunte, nicht verziegelte Wandung und auf der Sohle Aschereste. Die Grube wurde zugeschüttet und ein zweites Mal ausgehoben. Auf einem höheren Niveau haben sich Kohlereste erhalten (Abb. 84; Beil. 2e; 15c, Achse X = 126–127,50).

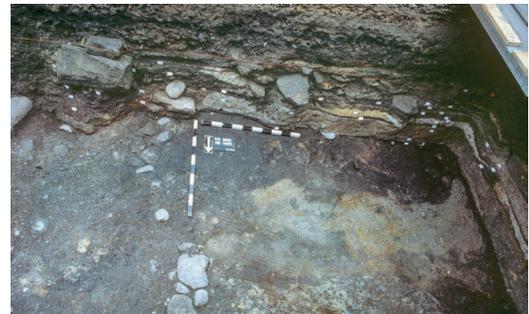
85 Marktstätte, Schn.10. Raum R 5; großflächig erfasste Planierschicht IVe ps 523; darauf liegt im Vordergrund Steinlage IVe stl 524; links zeichnet sich Ausbruchgrube V agr 527 ab; von Norden (Dia 1493).

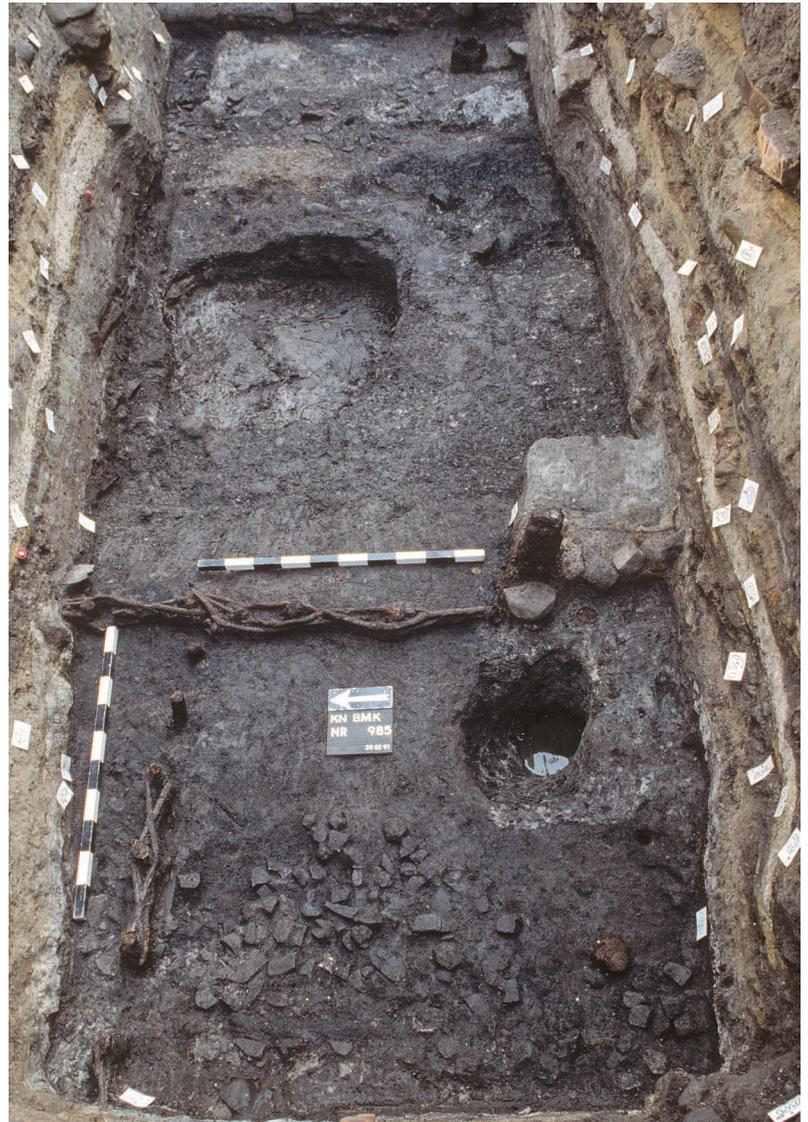
86 Marktstätte, Schn. 7. Im Vordergrund auf Brandhorizont IVe brh 291 verlegter Kieselsteinbruch V kpf 293; oberhalb rechts Pfostengrube V pfgr 292 (mit Pfostenloch VI pfl 304 ohne Lehmverfüllung); an nordsüdliche Flechtwand V fw 294 im rechten Winkel angesetzt ostwestliche Flechtwand V fw 295; Flechtzaun fw 294 im Süden (rechts) gestört von der Pfostengrube VI pfgr 308a des Wandpfostens VIa pf 308b; im Hintergrund Brandspuren IVe brh 291; links jüngere Grube VIIa gr 374; von Westen (Dia 985).

Nach dem Brand am Ende der Periode IVe wurde das Gelände geräumt und mit scharfkantigem Kieselbruch V kpf 293 partiell neu befestigt (Abb. 86). Im Boden verblieben bereits abgenutzte bzw. angekohlte Bauteile.¹⁰⁸ Im Raum R 5 (Schn. 10), wo der Brand keinen nachweisbaren größeren Schaden angerichtet hatte, wur-

Ein dritter, im Schnitt erfasster Flechtwandbefund Vfw 295, der im rechten Winkel zu Vfw 294 lag, könnte als Abtrennung eines kleineren nordöstlichen Nebenraumes gedient haben. Die Reihung aus dünneren Pfählen ist auf einer Mindestlänge von 0,80 m mit Überresten des Geflechtes horizontal liegender Ruten erhalten. Sie wird von den Unterlegsteinen Vastl 303 der folgenden Periode Vb gestört (Abb. 86; Beil. 3a–b).

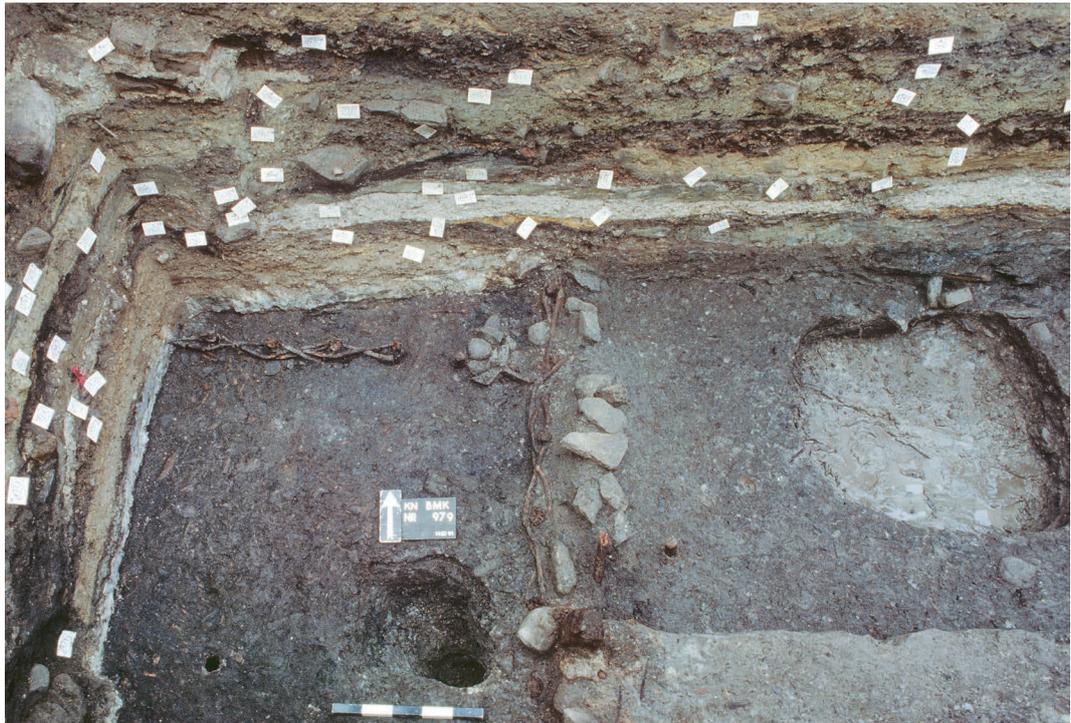
- 87 Marktstätte, Schn. 7. Nutzungsschicht V ps/nh 297 von Osten anplaniert an Nord-Süd orientierte Flechtwand V fw 294; parallel dazu auf Ostseite flache Unterlegsteine Va stl 302 für eine nicht erhaltene Außenwandschwelle mit Wandpfosten VI pf 308b (in Pfosten-grube VI pfgr 308a mit kleinen Steinen verkeilt); vor dem Nordprofil in Raum R 2 Ost-West orientierte Flechtwand V fw 295, gestört nach Osten von Unterlegsteinen Va stl 303; in der Fläche Nutzungshorizont V nh 296; von Süden (Dia 979).

der Pfostengrube wurde ein Pfosten (Durchmesser ca. 0,22 m) aufgestellt, von dem nur das mit grauem Lehm verfüllte Negativ (Pfostenloch VI pfl 304) erhalten war (Abb. 86–88). Erfasst wurde dieser Befund an der OK der Nutzungsschicht Vnh 296. Die Beseitigung des Pfostens dürfte zu Beginn der Periode VI erfolgt sein (s. unten Kap. 2.2.5.1.1 Schwellenbau: Binnenwände). Die Außenwand bestand aus einer nordsüdlich ausgerichteten Flechtwand Vfw 294 mit Resten des Geflechtes (Beil. 15a, Achse X = 132). Sie wurde nur wenige Zentimeter östlich des nur als Negativ erhaltenen Pfostens VI pfl 304 erfasst. Die Flechtwand zog nach Süden über die verfüllte Pfostengrube Vpfgr 292. Das erfasste Teilstück mit einer Länge von 1,90 m bestand aus sechs zugespitzten, 0,05 bis 0,08 m starken und ca. 0,30 m langen Pfählen.

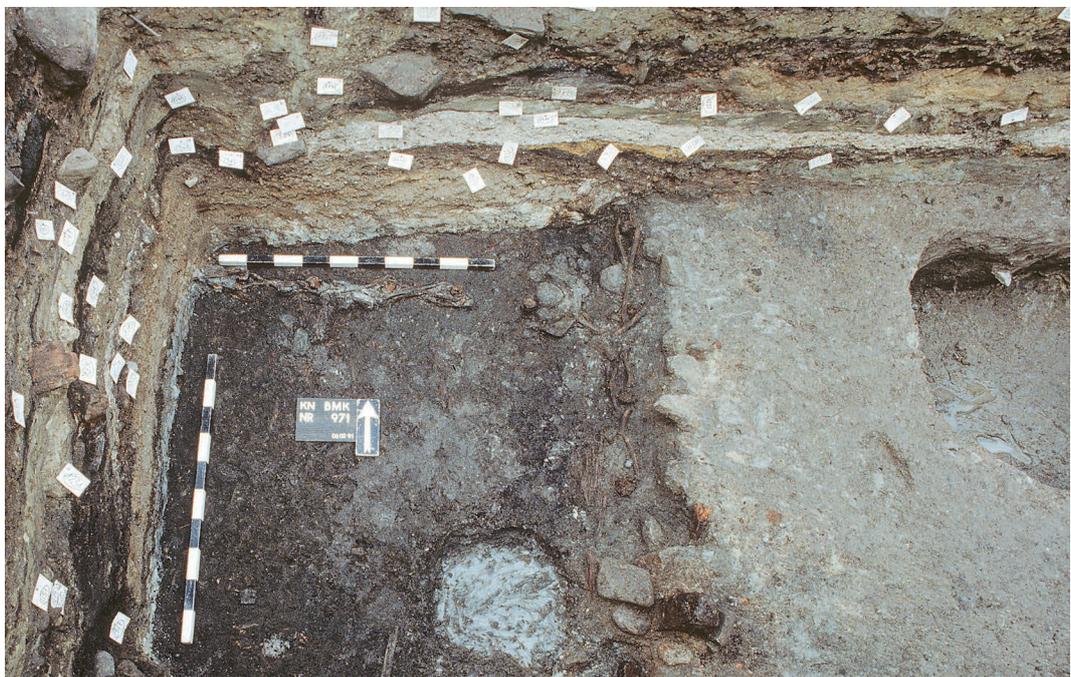
- 88 Marktstätte, Schn. 7. Im Vordergrund Pfostenloch VIa pfl 304; nach dem Entfernen des Pfostens verfüllt mit grauem Seeton (vgl. Beil. 3a-b); von Süden (Dia 971).

Die erfassten Bauelemente der Neubebauung (Unterlegsteine für Holzschwellen, Schwellen, Fußböden oder Fundamente) lagen unmittelbar auf Befunden der Perioden IVe und V oder schnitten darin ein. Auch beim Abtrag des Kleinbaus der Periode V/Va kann davon ausgegangen werden, dass noch gut erhaltenes Holz geborgen wurde, da dieser Bau keinen Feuerschaden erlitten hatte. Besonders deutlich wird dies im Falle des nur im Negativ erhaltenen Pfostens Vpfl 304 (Abb. 88).

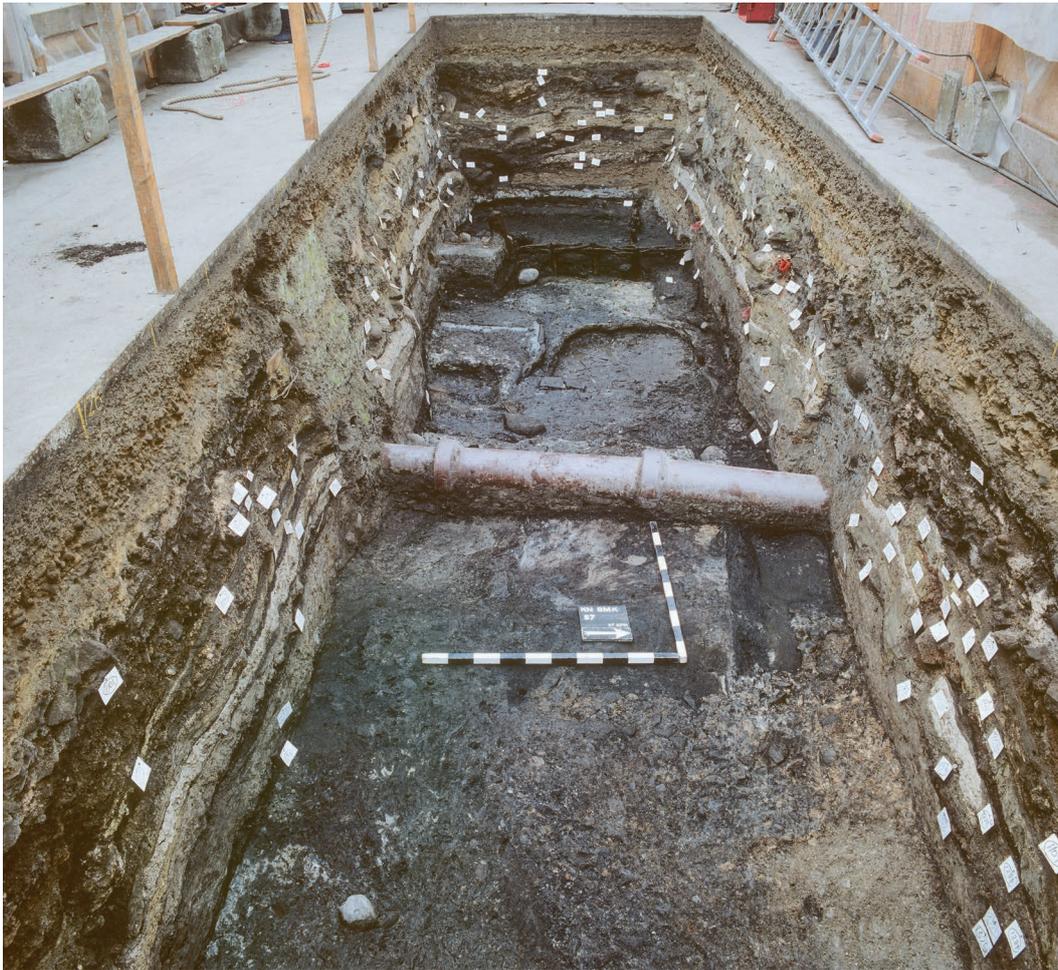
89 Marktstätte, Schn. 7.
Im Vordergrund Feuerplatte V feu 299 (Schmiedeesse?) mit unregelmäßiger Kontur und ohne Einfassung; liegt auf Brandhorizont IVe brh 291 bzw. unmittelbar auf verkohlte Schwelle IVe hh 279 (rechts; zieht unter dem Kanal); im mittleren Bereich Feuerplatte stark verziegelt und geschwärzt; im Hintergrund Befunde der Periode IVd (Raum R 3) und Periode V (Flechtwand V fw 294); von Osten.

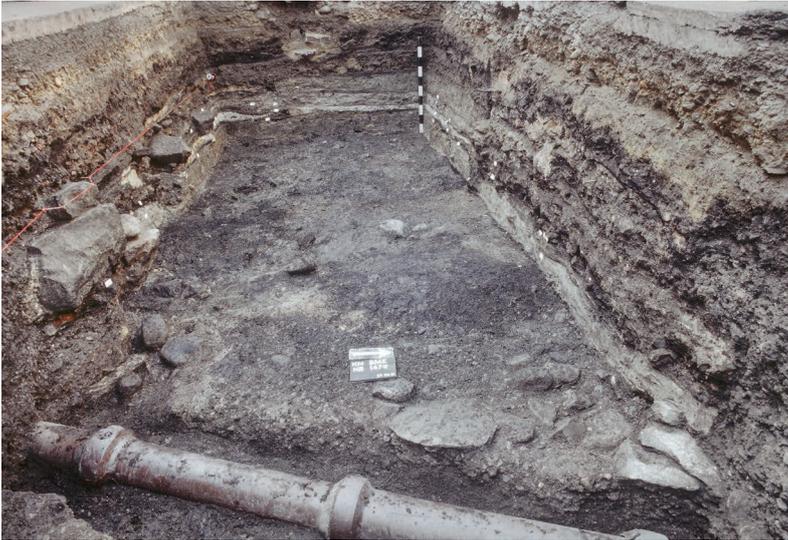
90 Marktstätte, Schn. 10. Im oberen Bildbereich stark vertretener Brandhorizont IVe brh 526, geschnitten von Ausbruchgrube V agr 527 (im Vordergrund); rechts darauf verlegte Steinlage V stl 530 (Funktion unbekannt); rechts (im Nordprofil) heller Lehmfußboden VI fb 533 liegt unmittelbar auf Brandhorizont IVe brh 526, Ausbruchgrube V agr 527 und Steinlage V stl 530; links der untere Bereich der jüngeren Schmelzgrube VIa.1 fgr 549; von Osten (Dia 1479).

de für den Abbau der östlichen Außenwand ein über 0,30 m tiefer Ausbruchgraben V agr 527 ausgehoben (Abb. 90; Beil. 16a, Achse X = 119). Im Boden wurden der Pfostenstumpf IVb pf 501 und die Unterlegsteine IVb stl 502 der Außenwandschwelle belassen. Danach wurde die Ausbruchgrube verfüllt. Die untere Verfüllung V vf 528 bestand aus einem grau-braunen Kies-Sand-Gemisch mit verziegelten Lehmstückchen und Holzkohle und die obere Verfüllung V vf 529 aus einem grauen Lehm mit Kieseln, verziegelten Lehmstückchen, Holzkohle- und Mörtelinschlüssen; die Oberfläche war vertreten (Beil. 16a). Es ist anzunehmen, dass der für eine Wiederverwendung noch brauchbare hölzerne Baustoff sorgfältig aus der gesamten Brandruine geborgen wurde.¹⁰⁹

3,50 m östlich wurden ferner eine 0,20 m tiefe Pfostengrube V pfgr 531 mit einem Durchmesser von 0,42 m und über der Verfüllung des oben erwähnten Ausbruchgrabens V agr 527 eine etwa nordsüdlich orientierte Steinanhäufung V stl 530 mit unbekannter Funktion erfasst (Abb. 90).

Einzigartig ist die gewerbliche Nutzung der Raumeinheit R 6 nach dem Brand. Wohl nach Abtragung der Trennwände der Nebenräume wird eine Buntmetall-Schmelzgrube VIa.1 feu 549 eingerichtet, die die ostwestliche verkohlte Schwelle VI ba 538 und den Fußboden VI fb 533 schneidet (Abb. 90; 103).

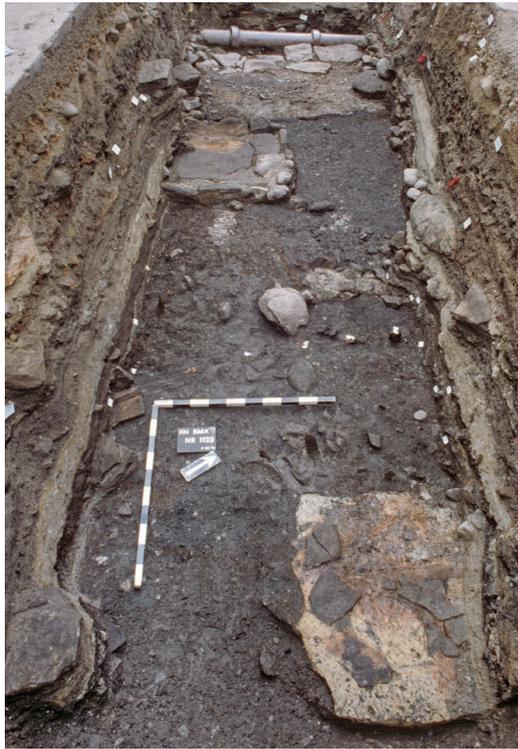
91 Marktstätte, Schn. 9. Im Vordergrund Feuerstelle Va feu 151 auf großflächig erfasster Planierschicht V ps 147; mittig im Bild nord-südlich orientierte Pfähle der Flechtwand V vh 148 (markiert mit weißen Kärtchen); im Hintergrund links: jüngere Feuerstelle VIa feu 158; von Osten (Dia 1123).

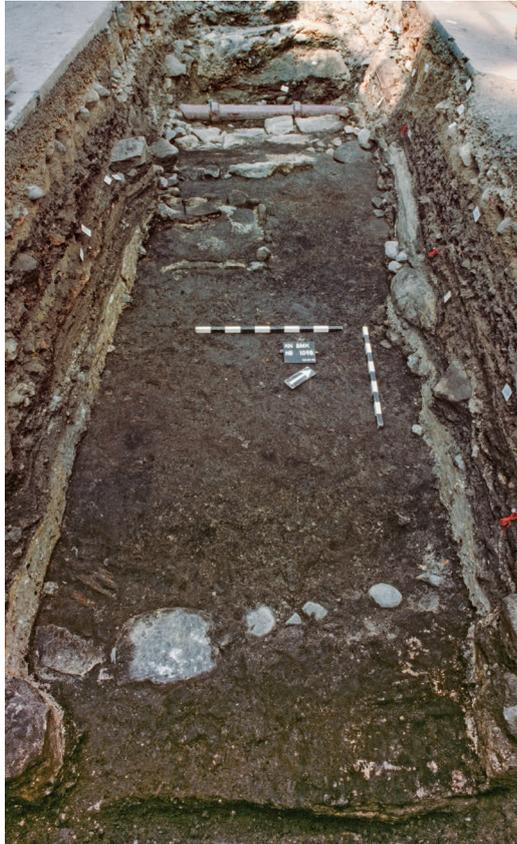
95 Marktstätte, Schn. 9. Unterlegsteine VI stl 154 für Binnenwand zwischen Raum R 1 (oben) und Raum R 2; im Raum R 2 anplaniert von Osten Planierschicht VI ps 156a, im Raum R 1 anplaniert von Westen Fußboden VIa fb 159, beide mit Brandspuren; im Hintergrund links Feuerstelle VIa feu 158, eingebettet in Fußboden VIa fb 159; von Osten (Dia 1098).

Die Substruktion VI stl 154 der Binnenwand zwischen den Räumen R 1/R 2 (Schn. 9) bestand aus nordsüdlich verlegten flachen Lesesteinen, darunter einem ca. 0,50 × 0,40 m großen Unterlegstein für einen Ständer (Abb. 94; 95). Die Steinreihe war unmittelbar auf die ältere Feuerstelle Va feu 151 sowie auf die Planierschicht Va ps 152 verlegt und hatte eine Breite von 0,20 m; sie war

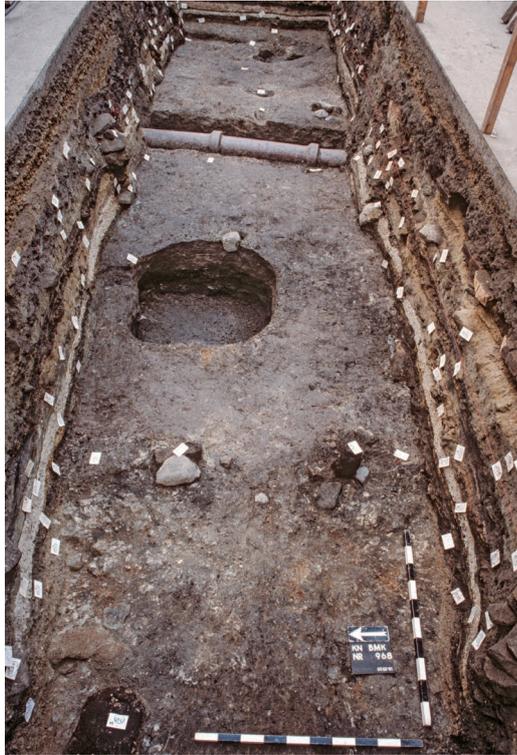
99 Marktstätte, Schn. 7. Oberhalb der Unterlegsteine VI stl 307 in großflächig erfasster Planierschicht VI ps 306 ostwestlicher Schwellenabdruck VI ba 311 (südliche Begrenzung der Kammer R 3.1); im „Gräbchen“ verkohlte Reste der Wandschwelle; in der Flucht nach Osten (am Rande der Grube VIIa gr 374) Unterlegstein VI stl 312, vermutlich für einen Eckständer; im Vordergrund Raum R 2 mit Planierschicht VIa ps 310 aus hellen und dunkleren Sandschichten; von Westen (Dia 958).

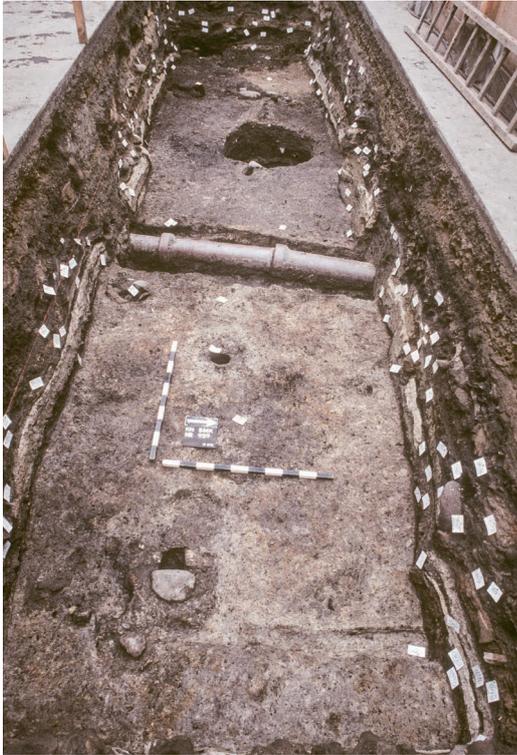
100 Marktstätte, Schn. 7. Großflächig erfasste grau-gelbe Planierschicht VI ps 306 in Raum R 3 (oben) und Raum R 4 (unten); im Vordergrund Kammer R 4.1, begrenzt von Balkenabdrücken im Westen VI ba 314 und im Süden VI ba 315; im Eckbereich Unterlegstein VI stl 316 in flacher Mulde für einen Eckständer; westlich davon jüngere Pfostengrube VII pfg 341 mit Pfostenloch VII pfl 342, umgeben von Verkeilsteinen; von Osten (Dia 959).

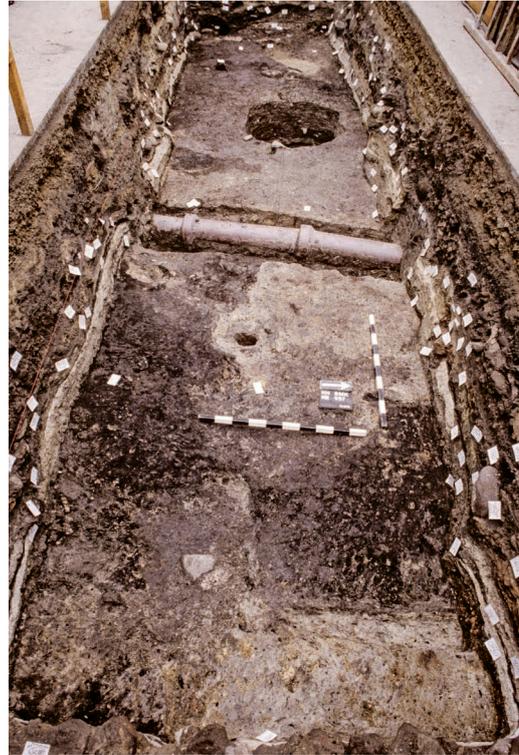
101 Marktstätte, Schn. 7. Im Vordergrund Raum R 4.1 mit Lehmfußboden VI fb 317, begrenzt im Westen von Balkenabdruck VI ba 314; westlich Brandhorizont VI brh 318 auf Planierschicht VI ps 306 (ein grau-gelber Sand); zeugt von lokal begrenztem Feuerschaden; oberhalb des Zollstocks rundes Pfostenloch VII pfl 347; im Hintergrund Raum R 3; von Osten (Dia 957).

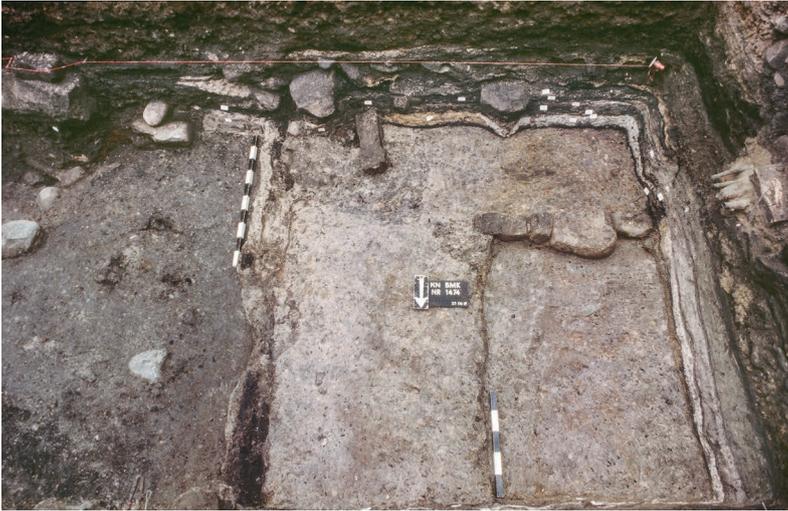
102 Marktstätte, Schn. 10. Raum R 5 mit Nebenraum R 5.1 (rechts); links eingebettet im Fußboden VI fb 533 Abdruck und verkohlte Reste der Holzschwelle VI hh 534 der Trennwand zwischen Räumen R 5 (rechts) und R 6 (links, schmaler Streifen); rechts Nebenraum R 5.1 mit Unterlegsteinen für die südliche Wand VI stl 536; die Unterlegsteine für die Ostwand hier schon abgetragen; erhalten ist die gerade Abdruckkante; oben links hochkant gestellter Randstein der Feuerstelle VII feu 555 (vgl. Abb. 116 bei P. VII); von Norden (Dia 1474).

Zwischen den Räumen R 5/R 6 haben sich wenige Reste einer Holzschwelle VI hh 534 erhalten (Abb. 102). Bemerkenswert ist die Tatsache, dass die jetzt festgelegte Flucht¹²¹ dieser gemeinsamen Wand nicht nur in der Periode VI Bestand hatte, sondern auch in den nächsten Perioden VII und VIII bis zum Abgang der Bebauung in diesem Bereich am Ende des 14. Jahrhunderts (Beil. 16a–b, Achse X = 121,20).¹²²

Einzig in dieser Periode waren bei der Kammer R 5.1 Unterlegsteine VI stl 535 und VI stl 536 (für eine nicht erhaltene Holzschwelle) in den Fußboden VI fb 533 verlegt worden (Abb. 102).

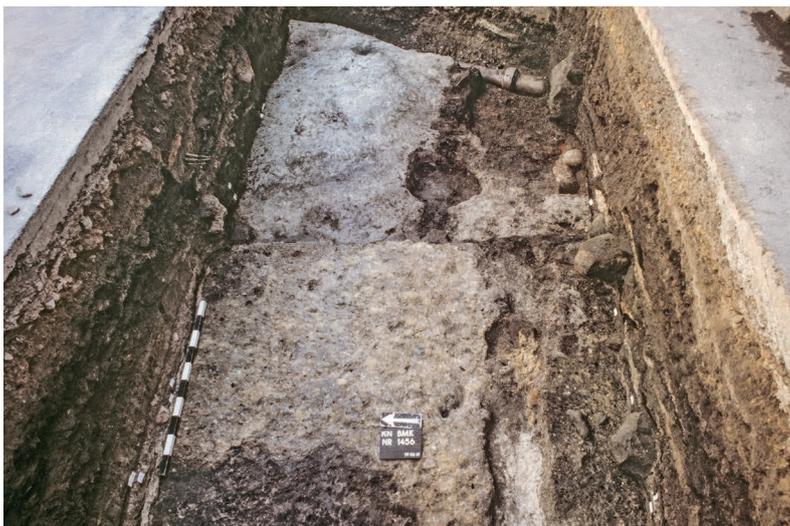
103 Marktstätte, Schn. 10. Oben links Raum R 6.1 mit Fußboden VI fb 533, begrenzt nach Süden von Balkenabdruck VI ba 538 (gestört von Pfostengrube VII pgr 562); rechts oben Raum R 6.3 mit Fußboden VI fb 533 geschnitten von Schmelzgrube VIa.1 fgr 549; im Vordergrund Raum R 5 mit Fußboden VII fb 554 geschnitten von Ausbruchgrube VIII agr 575; rechts geschwärzte Oberfläche der Feuerstelle VII feu 555; von Westen (Dia 1456).

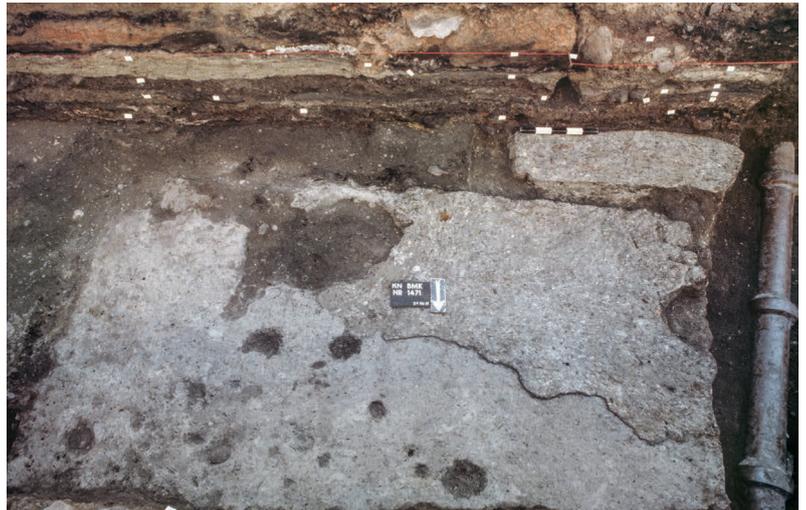
104 Marktstätte, Schn. 10. Im Vordergrund Raum R 6.2; Fußboden VI fb 533 begrenzt nach Süden (oben) von Balkenabdruck VI ba 538 (wenige verkohlte Reste) und nach Osten (links) von Balkenabdruck VI ba 540 (wenige verkohlte Reste); im Fußboden im rechten Winkel angeordnete Staketen VI stk 544; außerdem geschnitten von zwei Pfostengruben (oben VII pfgr 565; rechts VII pfgr 563, gestört von modernem Kanalgraben); oben rechts: knapp erfasster Fußboden VI fb 533 im Raum R 6.3; von Norden (Dia 1471).

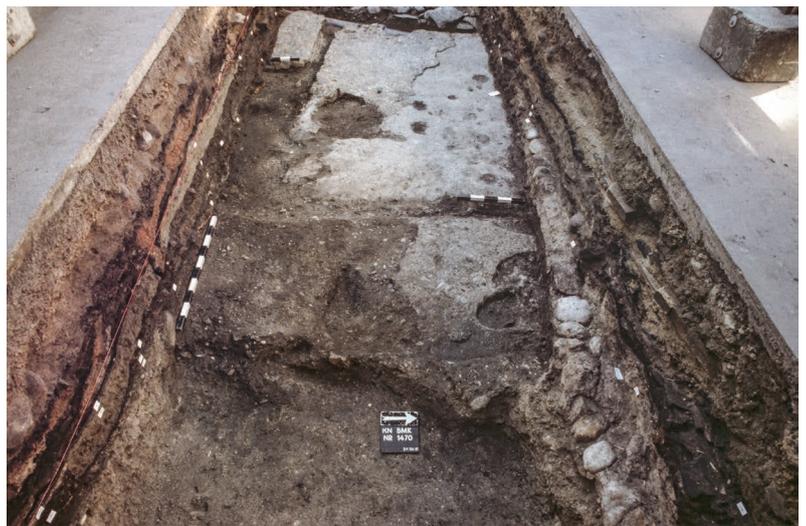
105 Marktstätte, Schn. 10. Östlicher Bereich des Raumes R 6; oben rechts Nebenraum R 6.2; oben links knapp erfasster Nebenraum R 6.3; im Vordergrund Ausbruchsrube VII agr 587 des Westfundamentes des Steingebäudes der Periode VI; rechts ostwestlich verlaufender Steinsockel VII fm 570 (zieht in Profil Nord); von Osten (Dia 1470).

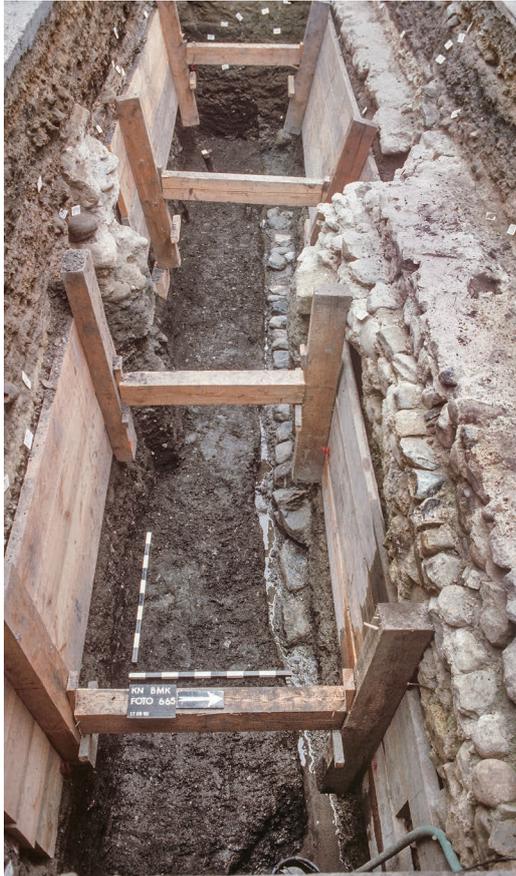
106 Marktstätte, Schn. 6. Unterhalb der Aussteifung großflächig erfasste Auffüllschicht II afs 657; rechts geschnitten von Baugrube VI bg 667; darin liegt die unterste Wacken-Steinlage des Fundamentes VI fb 669; von Osten (Dia 665).

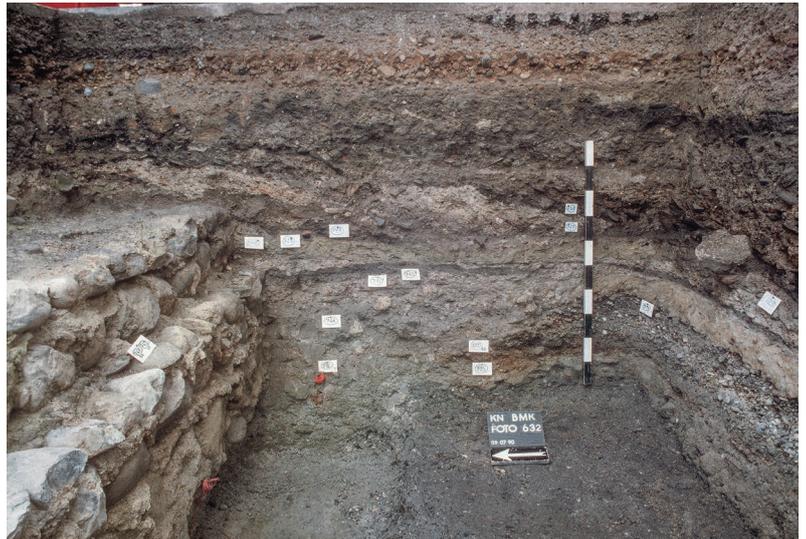
107 Marktstätte, Schn. 6. Ostprofil; schräg einschneidender und mit Kiesschichten verfüllter Ausbruchgraben VII agr 671 des Fundamentes VI fm 669, geschnitten nach Norden von der Baugrube des Fundamentes VIII am 688 mit zwei Steinlagen des aufgehenden Mauerwerkes (vgl. Beil. 17b); von Westen (Dia 632).

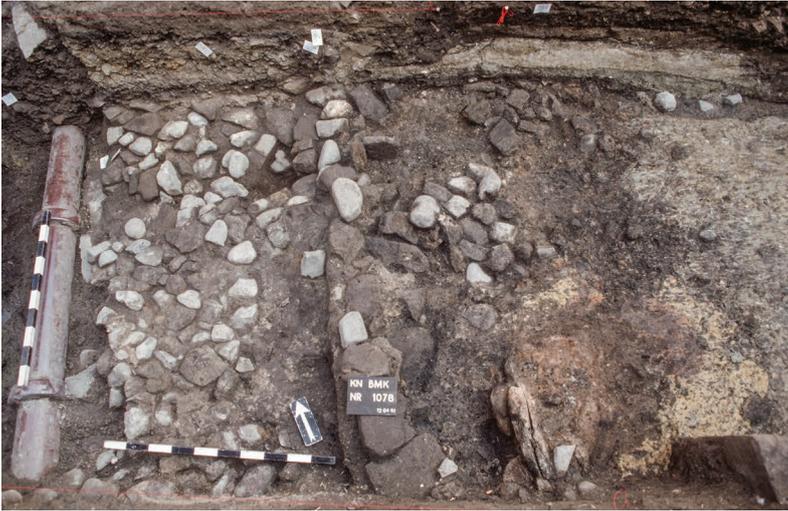
108 Marktstätte, Schn. 9. Mittig nordsüdlich ausgerichtete Steinlage VII stl 164; links Steinschüttung VII stl 165a, gestört von einem Entwässerungskanal; rechts Raum R1: Fußboden VII fb 168 zieht von Osten über Brandhorizont VIa brh 163; anplaniert an Feuerstelle VII feu 169 (vgl. Abb. 118); von Süden (Dia 1078).

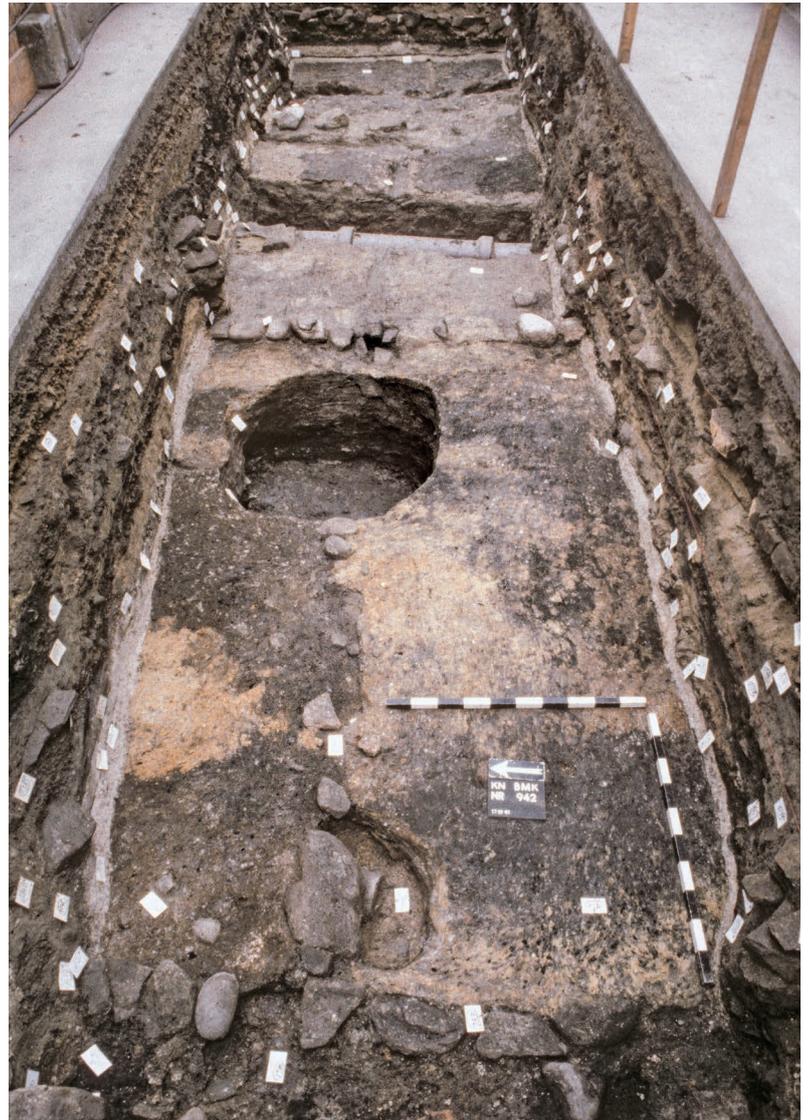
112 Marktstätte, Schn. 7. Nordsüdliche Substruktion der Binnenwand zwischen den Räumen R 3 (rechts) und R 4 (links); mittig Ständerabdruck VII ab 330; angesetzt Unterlegsteine VII stl 331 von Norden (unten) und VII stl 332 von Süden (oben); im Raum R 3 jüngere Grube VIIa, Verfüllung entnommen; von Norden (Dia 945).

Binnenwand zwischen den Räumen R 3/R 4 (Abb. 112; 113)

Planierschicht VII ps 324 aufgestellt, danach die Unterlegsteine VII stl 331 von Norden (Beil. 15a, Achse X = 129,50) und VII stl 332 von Süden für die im verkohlten Zustand erhaltenen Holzschwelle VII hh 333 (Nord) und VII hh 334 (Süd) verlegt. Zur Abstützung wurden zwischen Schwellen und Ständer noch zusätzlich Verkeilsteine eingeschoben; daher ist auszuschließen, dass die Schwellen in den Ständer eingezapft waren.

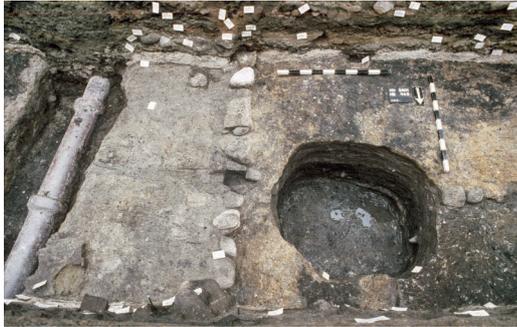
113 Marktstätte, Schn. 7. Detail der Substruktion für die Binnenwand zwischen den Räumen R 3 (links) und R 4 (rechts); mittig Ständerabdruck VII ab 330, begrenzt von Verkeilsteinen; angesetzt von Norden Schwelle VII hh 333, von Süden Schwelle VII hh 334 und von Osten Schwelle VII hh 348 der Südwand des Nebenraumes R 4.1, alle in verkohltem Zustand; anplaniert Lehmfußböden; von Süden.

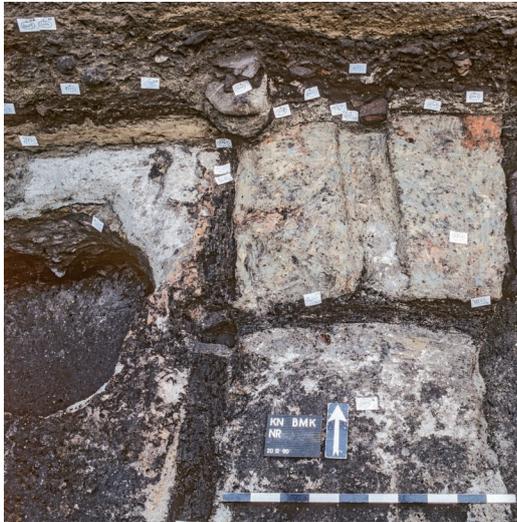
114 (rechts) Marktstätte, Schn. 7. Im Vordergrund Unterlegsteine VII stl 343 (Nord) und VII stl 344 (Süd) auf rötlichem Brandschutt VII ps 321 verlegt; dazwischen Pfostengrube VII pfgr 341 mit Negativ VII pfl 342; durch das Herausziehen des Pfostens ist hier die Kontur verunklart (vgl. Beil. 5a, Abb. 115); nach Westen großflächig ausgebreitete Planierschicht VII ps 324, zieht über älteren Brandhorizont VI brh 318 (links); von Osten (Dia 953).

Binnenwand zwischen den Räumen R 4/R 5 (Abb. 114–115)

Eine „erdfeste“ Bauweise¹⁴² zeigt der Aufbau der Binnenwand R 4/R 5. Der Wandpfosten, ebenfalls ein Kantholz und nur noch als Negativ VII pfl 342 erhalten, war als einziger in eine Pfostengrube VII pfgr 341 eingebracht und mit mehreren Steinen befestigt worden,¹⁴³ wohl um eine größere Stabilität der Wand zu schaffen. Danach wurden die Unterlegsteine VII stl 343 von Norden und VII stl 344 von Süden angesetzt. Von den Holzschwellen VII hh 345 (Nord) und VII hh 346 (Süd) haben sich nur verkohlte Reste erhalten.¹⁴⁴

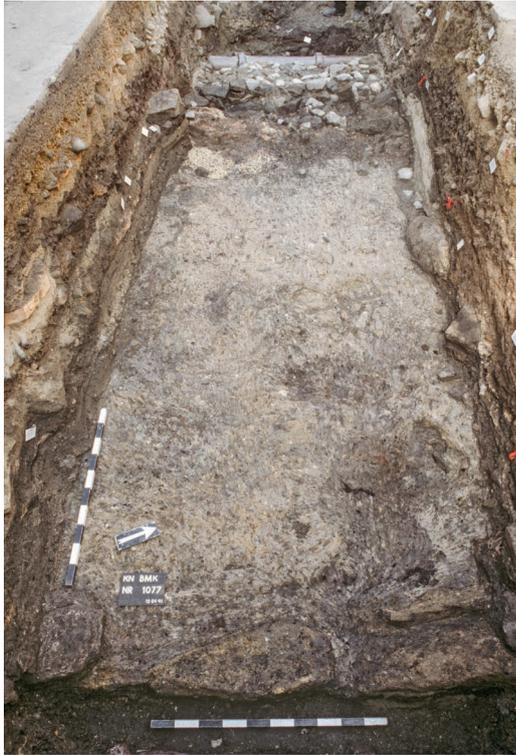
117 Marktstätte, Schn. 9. Großflächig im Raum R1 erfasster Fußboden VII fb 168; rechts am Nordprofil ost-westlich ausgerichteter Balkenabdruck VII ba 167 einer (nicht erhaltenen) Holzschwelle; links im Hintergrund Feuerstelle VII feu 169; von Osten (Dia 1077).

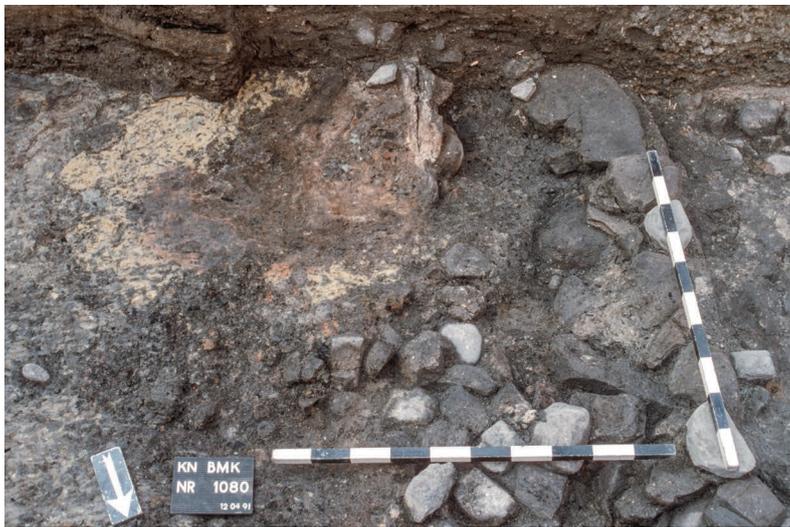
118 Marktstätte, Schn. 9. Feuerstelle VII feu 169 mit einem hochkant gestellten Randstein im Westen (wegen Hitzeeinwirkung gespalten); liegt auf Brandschutt VIa brh 163; rechts Zollstock verlegt auf Unterlegsteinen VII stl 164 für die westliche Außenwand; von Norden (Dia 1080).

nah an der Westwand (Beil. 14d, Achse X = 203, 20–204,20). Die ca. 1,20 m große rundliche Lehmplatte mit einem länglichen Randstein auf der Westseite war vor allem auf der Westhälfte angeziegelt und verrußt. Dies könnte eine kurzfristige Nutzung andeuten.

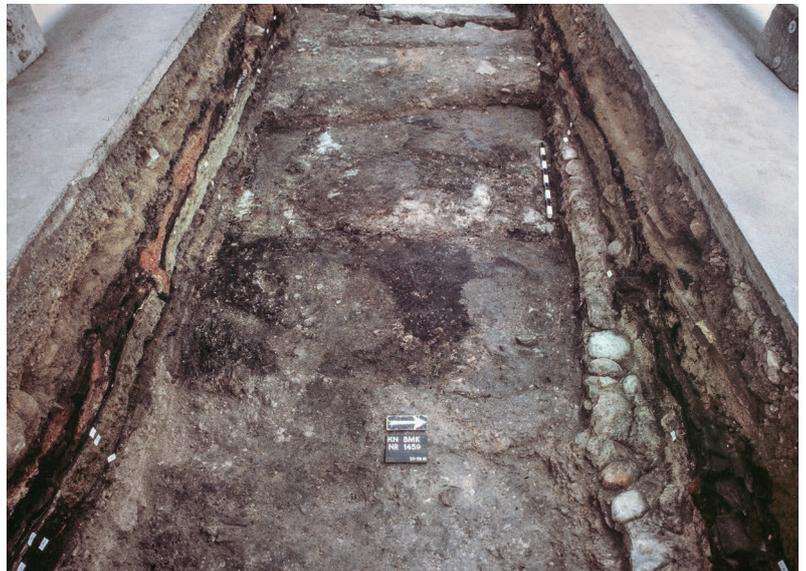
- 119 Marktstätte, Schn. 7. Seekreide-Fußböden (Periode VII) in den Räumen R 2 (nur knapp erfasst, im Vordergrund), R 3 bis R 5 (im Hintergrund); von Westen (Dia 931).
- 120 Marktstätte, Schn. 7. Seekreide-Fußböden in den Räumen R 4 (im Vordergrund) und R 3 (im Hintergrund); rechts Nebenraum R 4.1 mit südöstlichem rundem Eckpfostenloch VII pfl 347; oben rechts Nebenraum R 3.1; von Osten.
- 121 Marktstätte, Schn. 10. Rechts ostwestlich ausgerichteter Sockel VII fm 570 aus Lesesteinen, gebunden mit Mörtel; zieht in das Nordprofil; im Vordergrund zeichnet sich die Ausbruchgrube VII agr 567 des westlichen Fundamentes des Steinbaus Periode VI mit der sandig-kiesigen Verfüllung VII vf 568 ab; schneidet in Planierschichten nach Brandzerstörung vom Ende der Periode VI ein; von Osten (Dia 1459).

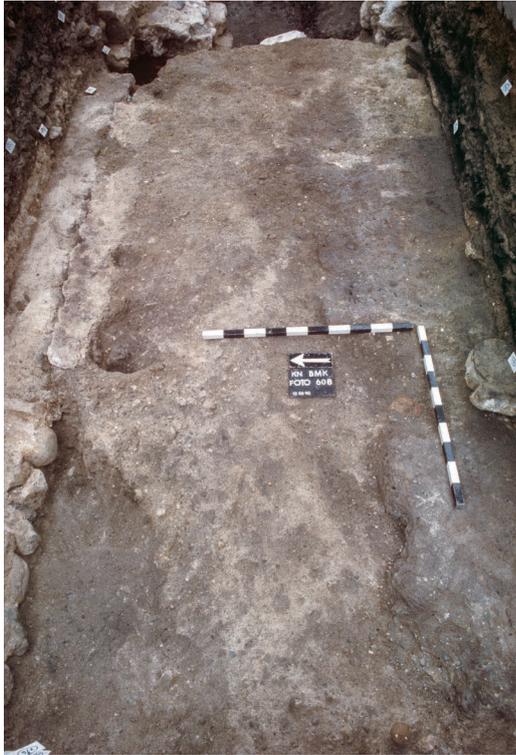
122 Marktstätte, Schn. 6. Über großflächig freigelegter Planierschicht VII ps 674 teilweise erhaltenes Mörtelband/Bauhohizont VII bh 675 entlang des ostwestlichen Fundamentes VII fm 673 (links); von Westen (Dia 608).

Das in Schn. 6 erfasste ostwestlich orientierte Fundamentteil VII fm 673 wurde unmittelbar auf die Verfüllung VII vf 672 der Ausbruchgrube VII agr 671 des nördlichen Fundamentes des Steinbaus der Periode VI gesetzt (Beil. 17a, Achse X = 106,20–110,80; Beil. 17d). Hier wurde entlang des Fundamentes ein bis 0,25 m breites Mörtelband erfasst, das den Bauhorizont VII bh 675 der Steinlage VII fm 673 markierte (Abb. 122).

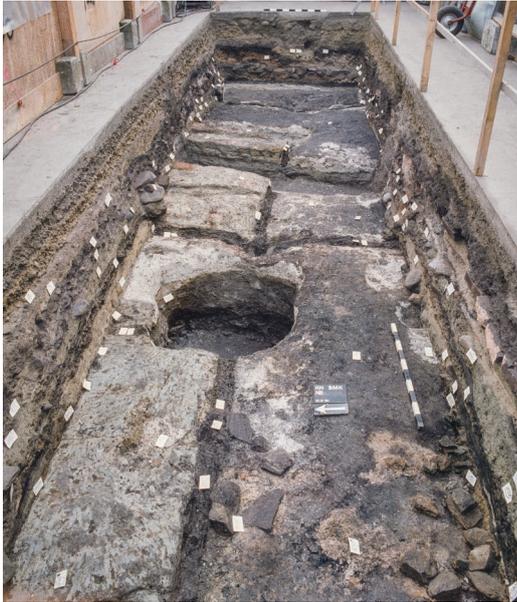
123 (links oben) Marktstätte, Schn. 7. Von Brand geschwärzte Fußböden in den Räumen R 3 (im Vordergrund rechts Reste des Brandschuttes VII brh 354) sowie R 4 und R 5 (im Hintergrund); verkohlte Balkenreste in den „Balkengrübchen“; links entlang des Nordprofils Nebenräume R 3.1 und R 4.1 (in der Mitte, vom Kanalgraben gestört); von Westen.

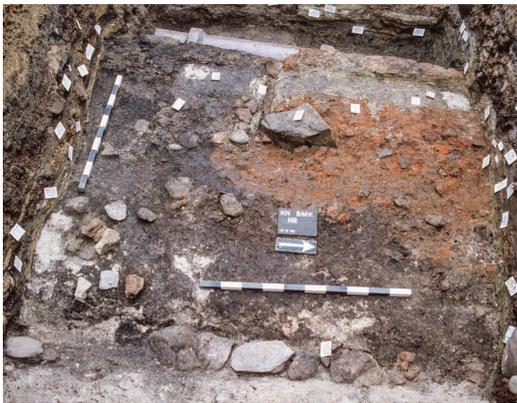
124 (links unten) Marktstätte, Schn. 7. Detail Raum R 4; auf Brandhorizont VII brh 358 ausplanierete Verfüllung VIIa vf 379 (verziegelte Lehmbröckchen) der Ausbruchgrube VIIa agr 378 (vgl. Profil Nord, Beil. 15a, Achse X = 126,50); im Vordergrund nordsüdliche Unterlegsteine VII stl 343 für Holzschwellen VII hh 345 (Nord) und VII hh 346 (Süd); (vgl. Abb. 125); von Osten.

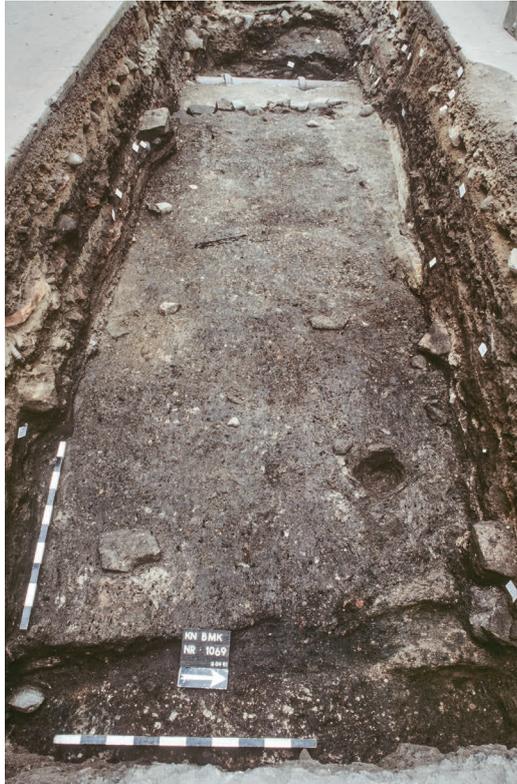
127 Marktstätte, Schn. 9. Raum R 1; nordsüdlich ausgerichtete Unterlegsteine VII stl 164 für eine nicht erhaltene Außenwandschwelle; von Westen Estrich VII mö 166 anplaniert; von Osten zieht Planierschicht VIIa ps 170 (Raum R 1) heran; darauf liegt Fußboden VIIa fb 174 (Raum R.1.1), begrenzt nach Süden von Balkenabdruck VIIa ba 171; von Süden (Dia 1070).

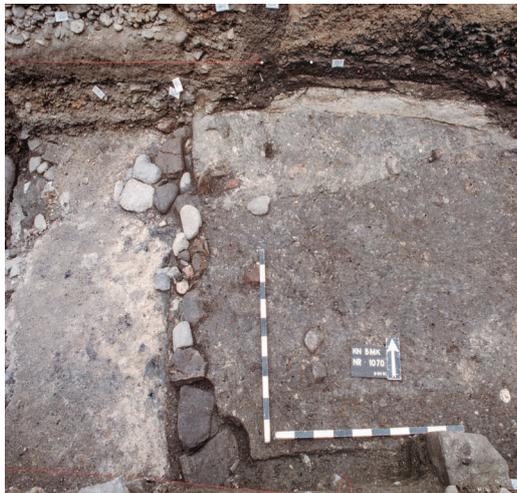
128 (oben rechts) Marktstätte, Schn. 9. Mitte oben Raum R 1.2 nach Süden (links) begrenzt von Balkenabdruck VIIa 173 und nach Osten von stark vergangener Holzschwelle VIIa hh 172; im Seekreide-Fußboden zeichnet sich Abdruck VIIa ab 175a ab; im Hauptraum R 1 liegen auf Planierschicht VIIa ps 170 Steine auf Lehmlinsen ohne erkennbare Funktion; von Osten (Dia 1060).

VIIIa ps 170 verlegt. Der am Nordprofil nur teilweise erfasste Lesestein VIIa stl 171 (L. >0,60 m, H. 0,24 m) könnte als Unterlegstein für einen Eckständer (zwischen den Räumen R.1.1 und R.1.2) gedeutet werden (Beil. 14b, Achse X = 202). Es folgte die Verlegung der Schwellen. Von der ostwestlich ausgerichteten Schwelle für die gemeinsame Wand zwischen R.1.1 und R.1.2 hat sich nur ein 2,60 m langer Abdruck VIIa ba 171a (entlang der Südseite des Fußbodens VIIa fb 174) erhalten. Die (nicht erhaltene) Schwelle zog von Westen an Unterlegstein VIIa stl 171. Für die östliche Begrenzung des Raumes R.1.2 wurde von Süden an den erwähnten Unterlegstein die nur im stark zersetzten Zustand erhaltene Holzschwelle VIIa hh 172 angesetzt. Von der südlichen Begrenzung des

Raumes R.2.1 hat sich ebenfalls nur der ca. 2,50 m lange Abdruck VIIa ba 173 an der Südseite des Fußbodens VIIa fb 175 erhalten.

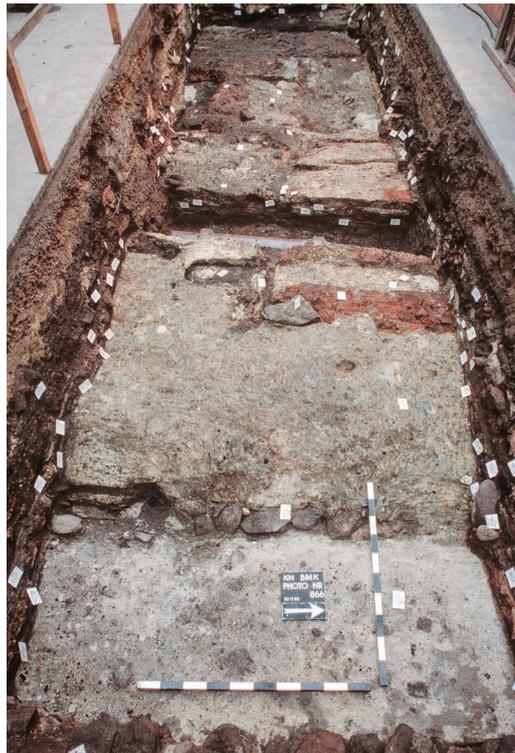
- 129 Marktstätte, Schn. 7. Raum R 3; großflächig erfasster, stark verteilter Brandschutt VII brh 354 geschnitten von der runden Grube VIIa gr 374; damit in Zusammenhang stehen vermutlich die Bohlenabdrücke VIIa ba 376 (West) und VIIa ba 377 (Süd); im Hintergrund Räume R 4 und R 5; von Westen.

- 130 Marktstätte, Schn. 7. Raum R 3; Detail der Grube VIIa 354 mit horizontaler Sohle; rechts in der Mitte Unterlegstein VIIa stl 370 und südlich davon Unterlegsteine VIIa stl 371 für Binnenwand zwischen Räumen R 3 (links) und R 4 (rechts); von Süden (Dia 885).

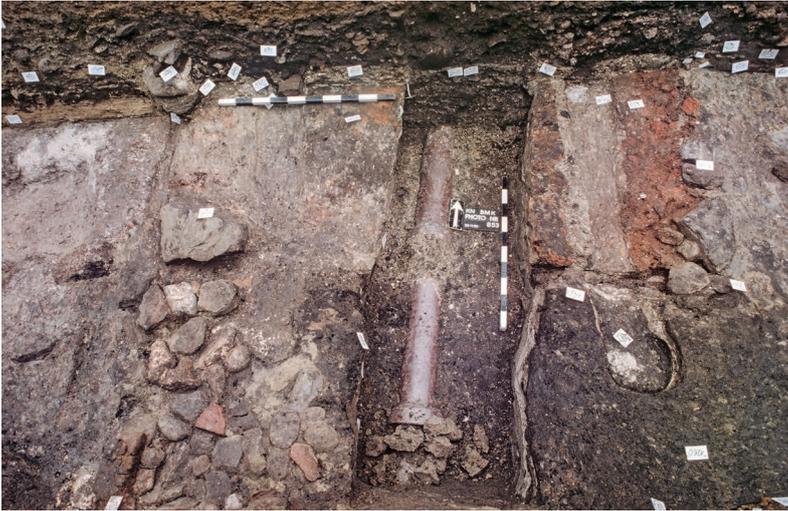
132 Marktstätte, Schn. 7. Raum R 4, links; im Eckbereich zwischen Raum R 4 (im Süden) und Raum R 4.1 (im Norden) Unterbau der Feuerstelle VIIa feu 393 aus kleinen Wacken und Ziegelfragmenten; rechts von Brand geschwärzter Fußboden VIIa fb 388, gestört von modernem Kanalgraben; oben rechts Ausbruchgrube VIIa agr 378, verfüllt mit verziegeltem Lehm VIIa vf 379; von Süden (Dia 853).

Abtrag der Binnenwand R 4/R 5. Um die Schwelle der Ostwand abzubauen, wurde eine bis 0,18 m tiefe Ausbruchgrube VIIa agr 378 ausgehoben¹⁵⁸ und nach der Entnahme der Schwelle mit verziegelten Tönbrocken und kleinen Wacken verfüllt (VIIa vf 379). Dieses Abbruchmaterial wurde auch in der Fläche ausplaniert.¹⁵⁹ Darauf lag die oben erwähnte Planierschicht VIIa ps 382, die in die Ausbruchgrube der Binnenwand R 4/R 5 zog.

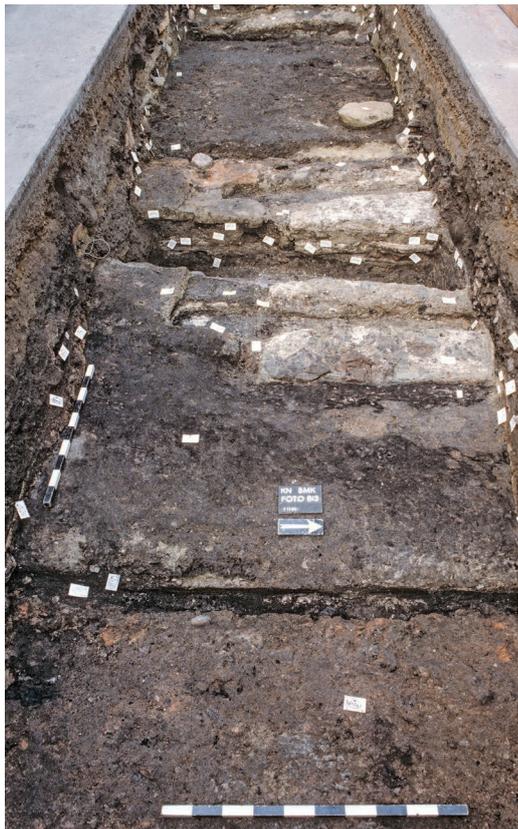
133 Marktstätte, Schn. 7. Im Vordergrund Raum R 5; an verkohlte Schwelle VIIa hh 384 zieht von Osten Fußboden VIIa fb 389 (Raum 5) und von Westen Fußboden VIIa fb 388, beide mit starken Brandspuren; nach Norden setzt sich der Nebenraum R 4.1 mit Fußboden VIIa fb 390 ab; links Mitte gerötete Lehmplatte der Feuerstelle VIIa feu 393; im Hintergrund Raum R 3 (Befunde der Periode VIIa.3); von Osten (Dia 813).

Der im Raum R 5 erfasste Fußboden VIIa fb 389 (Schn. 7) bestand aus verziegelten Lehmbrocken, grobem Kies und etwas Steinbruch. Die große Zahl von Kachelfragmenten spricht dafür, dass hier das Abbruchmaterial eines Kachel-
