2 GRABUNGSBEFUNDE UND REKONSTRUKTION

1 NATÜRLICHER UNTERGRUND

1.1 Obere (westliche) Marktstätte

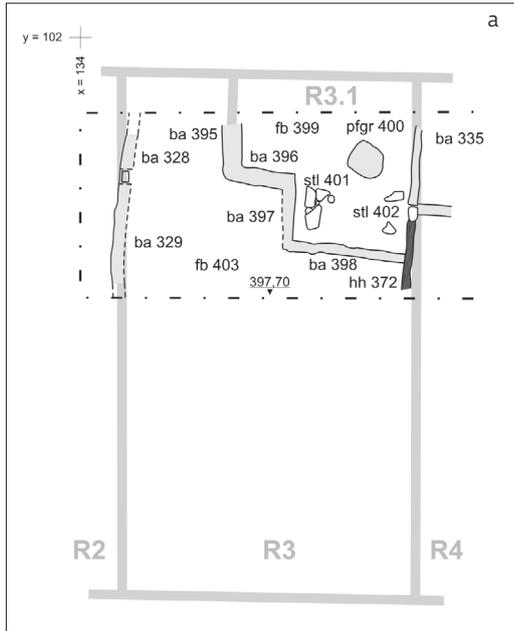
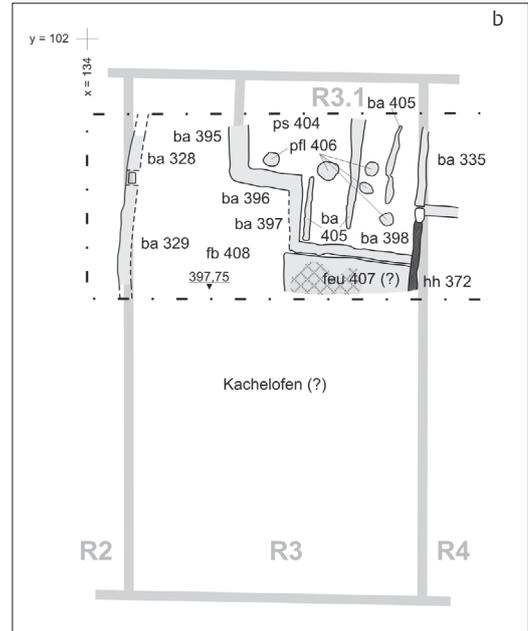
134 Marktstätte, Schn. 7. Raum R3; Bauphasen VIIa.1 bis VIIa.3. – a Phase VIIa.1: Nebenraum R3.1 mit südlich abgesetzter Nische; Pfosten-grube pfg 400 und Unterlegsteinen stl 401 und stl 402. – b Phase VIIa.2: Nebenraum R3.1 mit südlich abgesetzter Nische; Pfahllöcher pfl 406 und Abdrücke von Unterleggehölzern ba 405 für einen nicht erhaltenen Dielenboden; im Süden Feuerstelle feu 407 mit schwachen Brandspuren. – c Phase VIIa.3: In Planierschicht ps 411 eingelassene Feuer-schale feu 410.

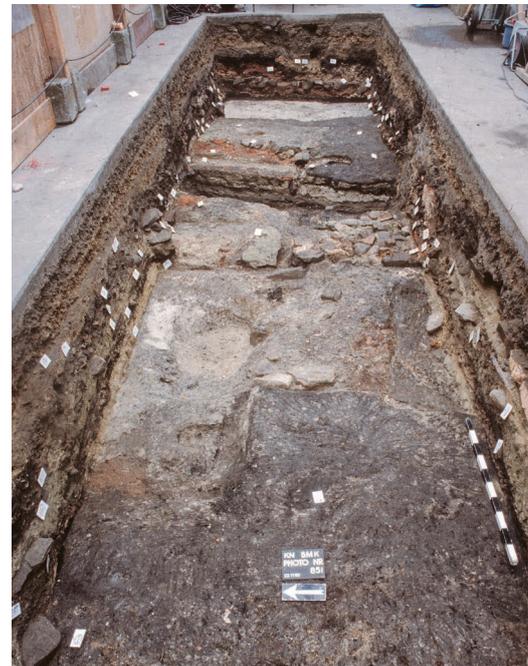
135 (rechts) Marktstätte, Schn. 7. Raum R3; in Fußboden VIIa.1 fb 403 (im Vordergrund) setzt sich Nebenraum R3.1 mit südlicher Nische ab; darin liegt der Fußboden VIIa.1 fb 399 geschnitten von Pfosten-grube VIIa.1 pfg 400; im Hintergrund Raum R4 mit Unterbau der Feuerstelle VIIa feu 393 (rechts, vgl. Abb. 132); von Westen (Dia 851).

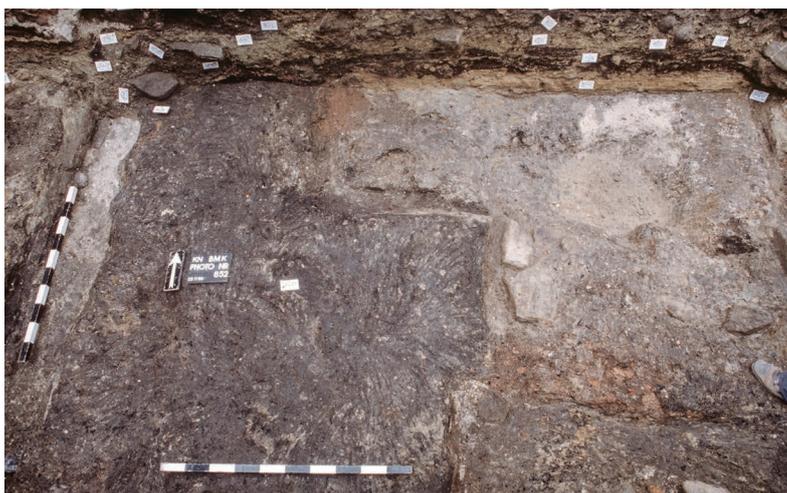
136 (unten) Marktstätte, Schn. 7. Detail des Raumes R3 mit Nebenraum R3.1 (vgl. Abb. 134a); von Süden (Dia-Nr. 852).

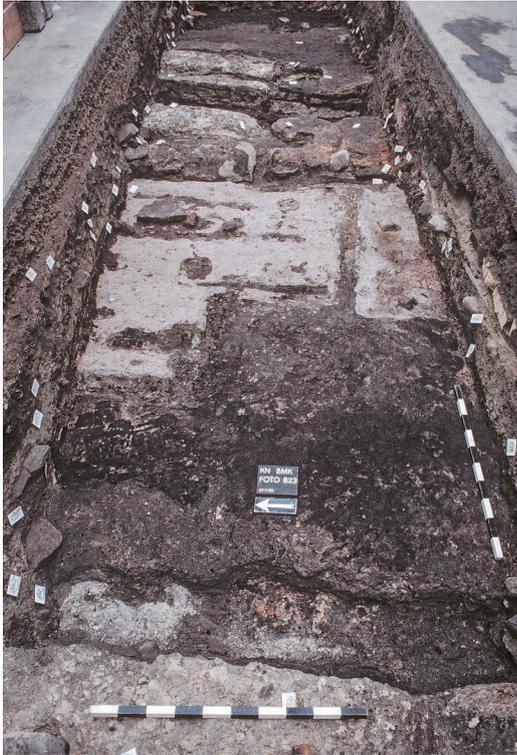
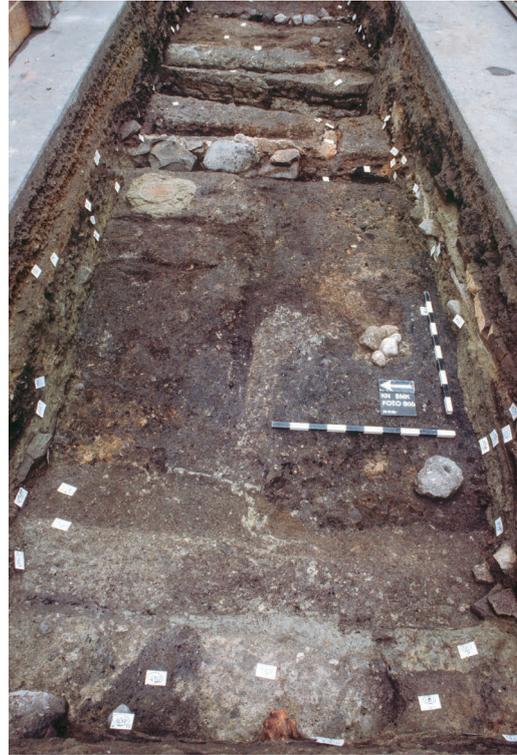
137 Marktstätte, Schn. 7. Raum R 3; im Vordergrund Fußboden VIIa.2 fb 408 mit starken Brandspuren; im Nebenraum R 3.1 liegt Fußboden VIIa.2 fb 407 mit parallel verlaufenden Balkenabdrücken VIIa.2 ba 405; südlich (rechts) Feuerstelle VIIa.2 407 mit schwachen Brandspuren; im Hintergrund Raum R 4; von Westen (Dia 823).

VIIa.2 feu 407 mit einer Ost-West-Ausdehnung von 1,80 m und einer Nord-Süd-Ausdehnung von >0,50 m eingerichtet. Sie war in einer flachen Mulde eingelassen, die mit sandigem Erdmaterial verfüllt war. Sie wies im westlichen Bereich leichte Rötung durch Feuereinwirkung auf, was auf eine sporadische Nutzung hinweist. Im Hauptraum R3 wurde ein ca. 0,10 m starker Fußboden VIIa.2 fb 408 eingebracht (dunkelgrauer, sandiger Lehm mit Kohleinschlüssen). Verlegt wurde er unmittelbar auf Fußboden VIIa.1 fb 403. An der Oberfläche waren starke Brandspuren und im nördlichen Bereich lag auf dem Fußboden eine kompakte, 0,10 m starke Kohleschicht VIIa.2 brh 409 (Beil. 15a, Achse X = 132,50; s. auch Ausschnitt).

Die verkohlten Schwellenreste, die Verfüllungen mit Holzkohle in den Pfostenlöchern sowie die kompakte Kohleschicht deuten auf einen lokalen Brand am Ende der Periode VIIa.2.

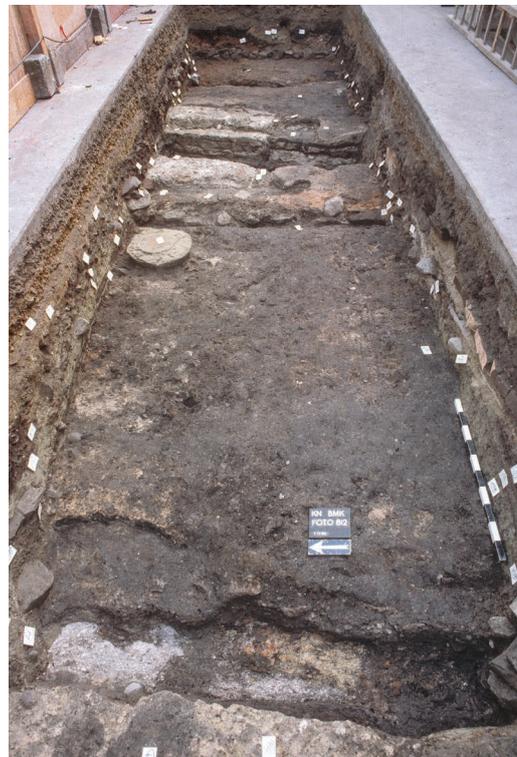
138 Marktstätte, Schn. 7. Raum R 3; Planierschicht VIIa.3 ps 411 geschnitten von Ausbruchgruben der Binnenwand zwischen Räumen R 2 (im Vordergrund) und R 3 (vgl. Abb. 140; 144a–b); oben links Feuerschale VIIa.3 feu 410 (gekappt); im Hintergrund Raum R 4; von Westen (Dia 806).

139 Marktstätte, Schn. 7. Raum R 3; im Vordergrund Negative der Ausbruchgruben der Binnenwand zwischen Räumen R 2 (im Vordergrund) und R 3 (Verfüllungen entnommen); im Hintergrund Raum R 4; von Westen (Dia 812).

Nach dem Brand wird der Nebenraum R 3.1 aufgegeben. Großflächig wird eine ca. 0,15 m mächtige Planierschicht VIIa.3 ps 411 eingebracht (Beil. 15a, Achse X = 129,80–132,50). Sie bestand aus mehreren Schichten; diese setzten sich aus schwarz-braunem, lockerem Erdmaterial mit viel Holzkohle (Reste des Brandes vom Ende der Bauphase VIIa.2) sowie sandigem Erdmaterial mit Kohle- und Lehmeinschlüssen zusammen. Daraus wurden über 100 Becherkachelfragmente geborgen; sie könnten ein Hinweis darauf sein, dass in Bauphase VIIa.2 neben der Feuerstelle auch ein Kachelofen im südlichen (nicht ausgegrabenen) Bereich des Raumes R 3 gestanden haben könnte.

Im nordöstlichen Bereich des Raumes R 3 war in die Planierschicht VIIa.3 eine runde Feuerschale aus Sandstein VIIa.3 feu 410 eingebettet. Es handelt sich vermutlich um einen Mörser (Dm 0,54 m, erhaltene Höhe 0,04 m) in Zweitverwendung.¹⁶⁴ Er war auf einen Unterlegstein aufgesetzt. In der Mitte war der Steinbefund durch Feuereinwirkung gerötet; der Randbereich war nicht mehr vorhanden.

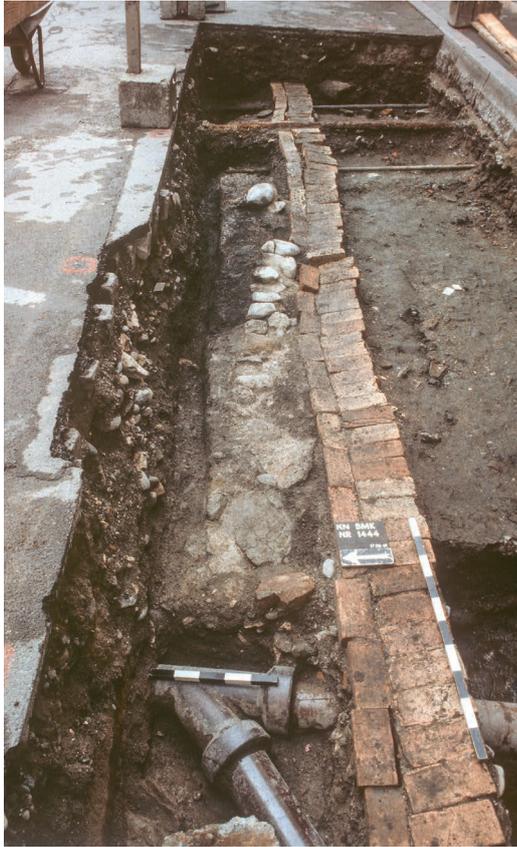
141 Marktstätte, Schn. 11. Ostwestliche, mörtelgebundene Steinlage VIII fm 861, Substruktion der südlichen Außenwand; ein Sandstein markiert die Südwestecke des Schwellenbaus Periode VIII (modern gestört); Fußboden VIIIa fb 862 nur in einem schmalen Streifen erhalten (links); von Westen (Dia 1444).

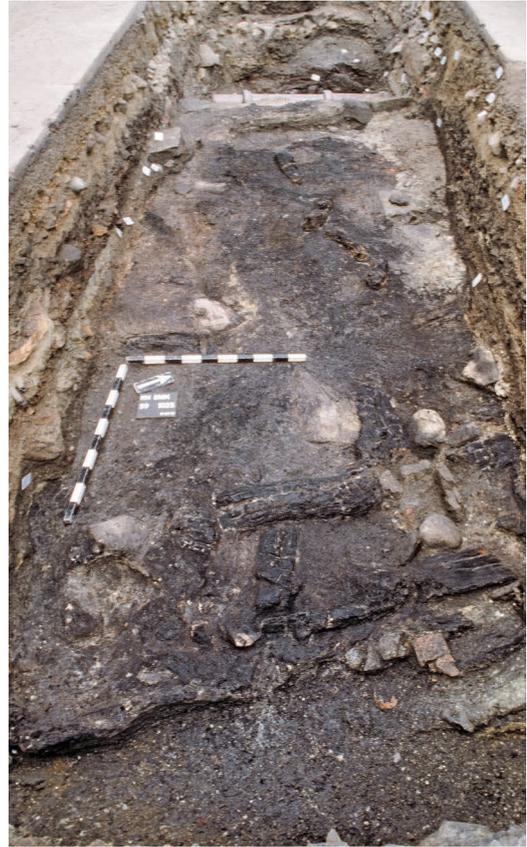
142 Marktstätte, Schn. 9. Raum R 1; im Vordergrund Unterlegsteine VIII stl 188 und Reste der verkohlten Schwelle VIII hh 189 (modern gestört); im Hintergrund setzen sich die hellen Fußböden der Räume R.1.1 (rechts VIII fb 182) und R.1.2 (links VIII fb 186a) ab; Flurbereich mit Brandhorizont VIII brh 190 und verkohlten Hölzern; von Osten (Dia 1025).

Nach Abbruch der Raumstrukturen der Periode VIIa wurde im gesamten Raum R 1 die Planierschicht VIII ps 179 (grau-brauner, lehmiger Sand mit Holzkohle, Lehm- und Mörtel einschüssen) ausgebreitet (Beil. 14b; 14d, Achse X = 199–201,50). Unmittelbar darauf wurde für die Binnenwand R 1/R 2 eine nordsüdlich ausgerichtete, aus wenigen flachen Lesesteinen bestehende Substruktion VIII stl 188 verlegt. Von dem dazugehörigen Schwellbalken VIII hh 189 sind nur wenige verkohlte Spuren erhalten (Abb. 142).

Gemisch ausgebreitet (Beil. 14d, Achse X = 201–204,80). Entsprechend lag der Begehungshorizont in diesen Räumen ca. 0,10 m höher als im Flurbereich (Abb. 142).

Im östlichen Flurbereich ist ein Pfostenloch VIII pfl 187 mit einem Durchmesser von 0,30 m und einer Tiefe von 0,15 m erfasst worden. Der nicht erhaltene Pfosten war mit Steinen verkeilt. Die Funktion ist unbekannt. Am Ende der Periode VIII fand in diesem Raum ein starker Brand statt.¹⁷⁵ Der Pfosten wurde nach dem Brand gezogen, das Pfostenloch mit sandigem Erdmaterial und Flachziegelfragmenten verfüllt. Ein Teil des gezogenen und verkohlten Pfostens lag im Brandschutt (Abb. 142; 143).

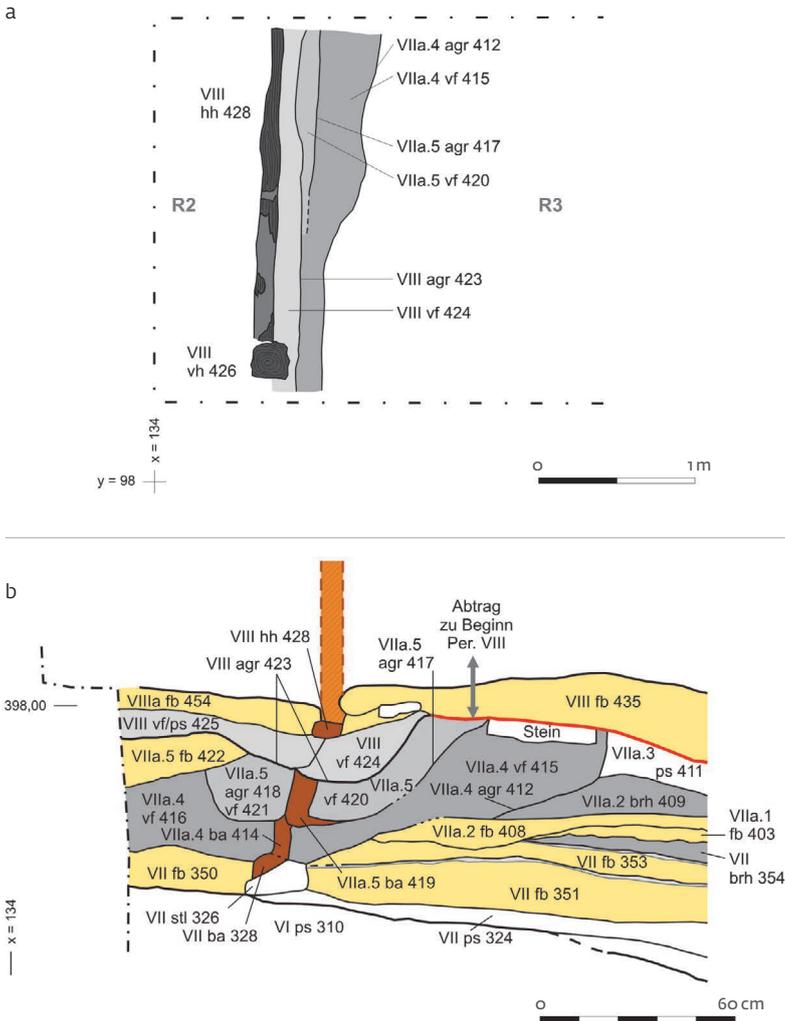
144 Marktstätte, Schn. 7. – a Binnenschwelle VIII hh 428 zwischen den Räumen R2 und R3; von Norden an Ständer VIII vh 426 angesetzt; liegt auf Verfüllung VIII vf 424 der Ausbruchgrube VIII agr 423. – b Detail Nordprofil Schn. 7 (vgl. Beil. 15a und Ausschnitt).

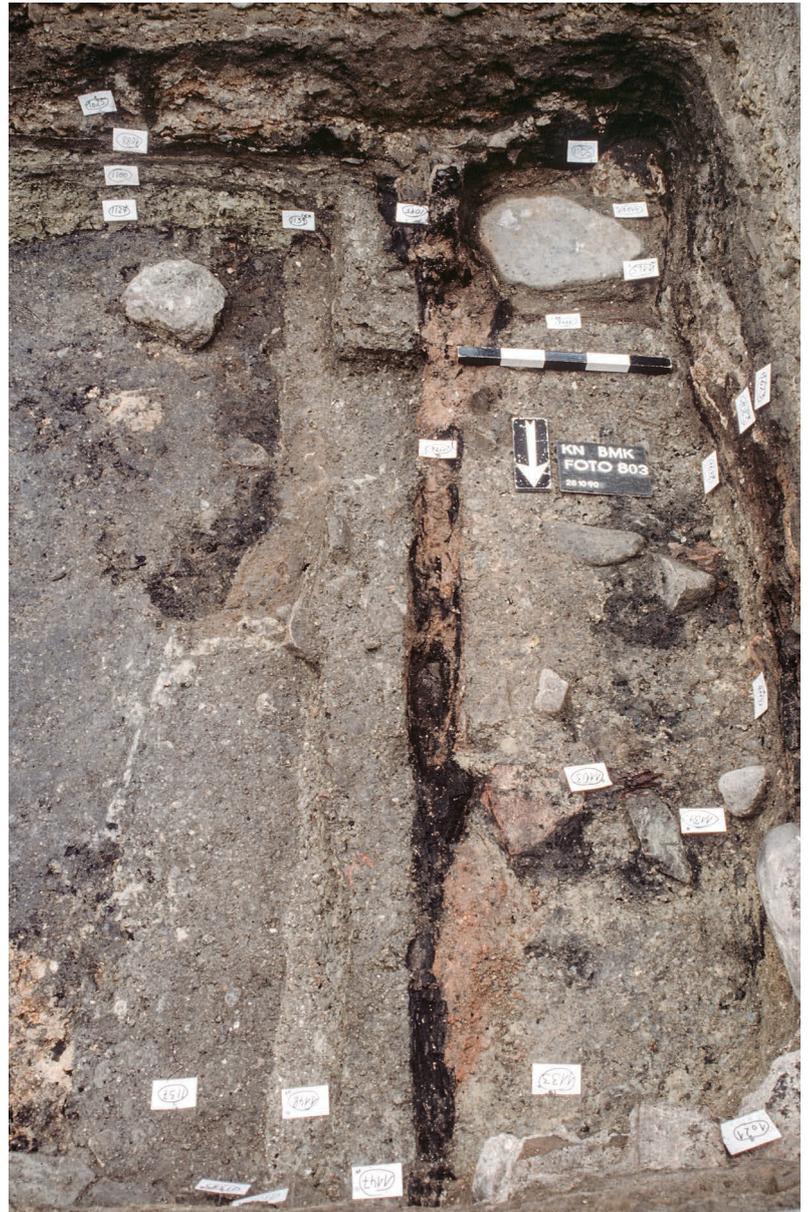
145 Marktstätte, Schn. 7. Blick von Norden auf verkohlte Schwelle VIII hh 428; diese stößt im Süden (oben) an dem mit weißem Kärtchen markierten Ständer VIII vh 426; im Raum R 3 (links) zeichnet sich parallel zur Schwelle die Ausbruchgrube VIII agr 423 mit Verfüllung VIII vf 424 ab (vgl. Abb. 144a); im Raum R 2 (rechts) ziehen an die Schwelle die Unterlegsteine VIII stl 429 mit nur im Ansatz erhaltener verkohlter Schwelle VIII hh 430 heran (Dia 803).

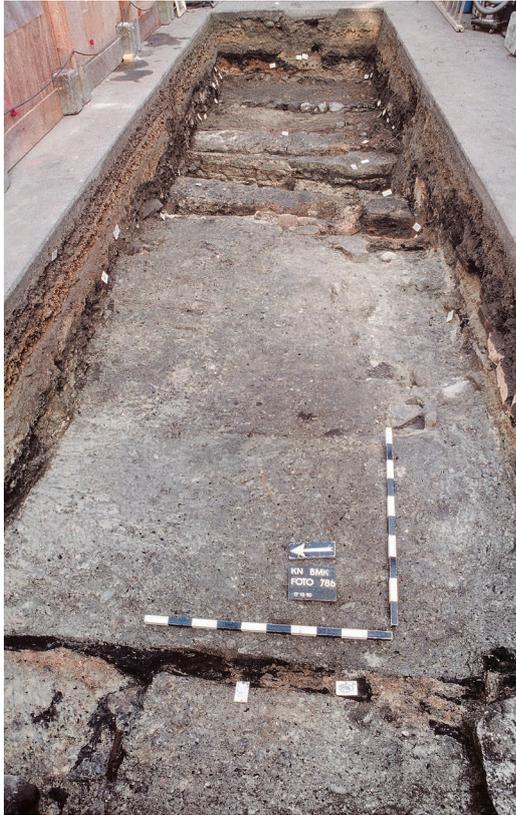
146 (links oben) Marktstätte, Schn. 7. Zwischen Raum R 2 (im Vordergrund) und Raum R 3 (Mitte) verkohlte Schwelle VIII hh 428 der Binnenwand; im Raum R 3 Fußboden VIII fb 435 mit darin eingelassenen Stein-substruktionen (vgl. Beil. 6b); im Hintergrund Räume R 4 und R 5; von Westen (Dia 786).

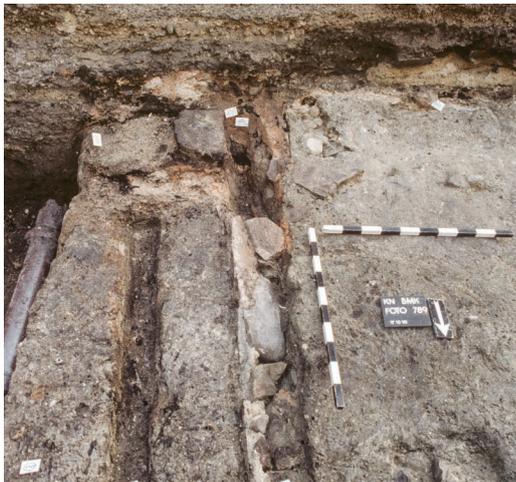
148 (rechts) Marktstätte, Schn. 7. Doppelreihige Unterlegsteine VIII stl 440 zwischen den Räumen R 5 (im Vordergrund) und R 4 (Mitte); im Raum R 4 Fußboden VIII fb 448, geschnitten von den Ausbruchsgräbchen IX agr 473 und IX agr 471; im Hintergrund Raum R 3; von Osten (Dia 787).

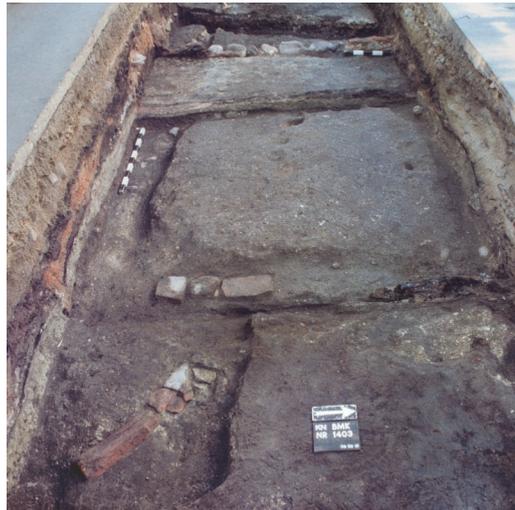
154 Marktstätte, Schn. 10; im Vordergrund Raum R 8 mit Negativ eines Ofensockels VIIIa ab 629; zeichnet sich ab in Planierschicht VIII ps 630; in der Verfüllung des Negativs Dachziegelfragmente und kleine Steine; mittig Raum R 7 mit Raum R 7.1; parallel zur Binnenwandschwelle R 7/R 8 VIII ba 590 liegen Unterlegsteine VIII stl 594 für Unterzug eines nicht erhaltenen Bretterbodens; am oberen Bildrand links Ofensockel VIIIa ofs 608 und rechts Unterlegsteine VIIIa stl 605 für die Binnenwandschwelle R 6/R 7; von Osten (Dia 1403).

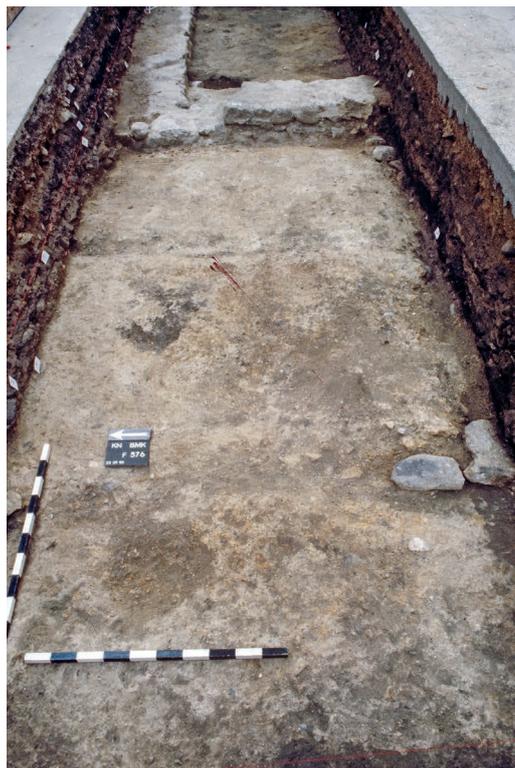
155 Marktstätte, Schn. 6; Räume R 8.1 und R 8.2; Trennwand markiert von einem Unterlegstein VIII stl 694; entlang des Südprofils Schwellenabdruck VIII ba 693 in Planierschicht VIII ps 681; am oberen Bildrand Nord- und Westfundament des Steinbaus Periode VIII/VIIIa; von Westen (Dia 576).

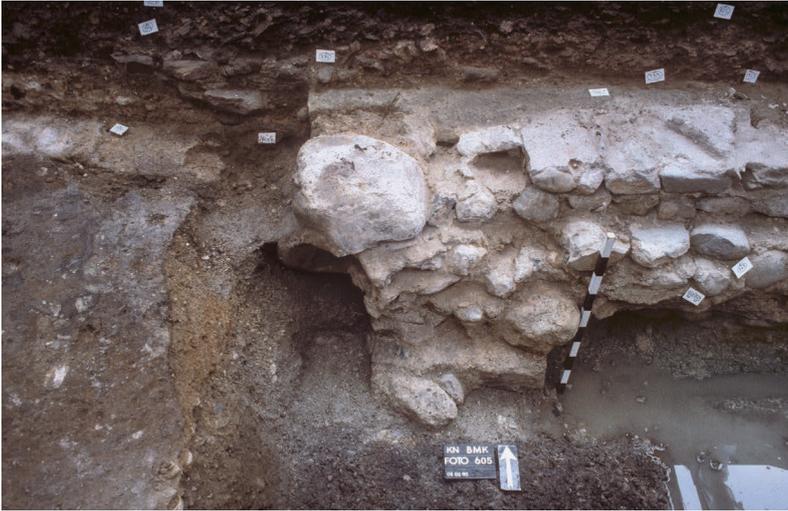
156 Marktstätte, Schn. 6; Steinbau: als Hohlraum erhaltener Abdruck eines nord-südlich verlegten Balkens VIII hh 685 auf der Sohle der Baugrube VIII bg 692 bzw. unterhalb des westlichen Fundamentes VIII fam 687; von Süden (Dia 605).

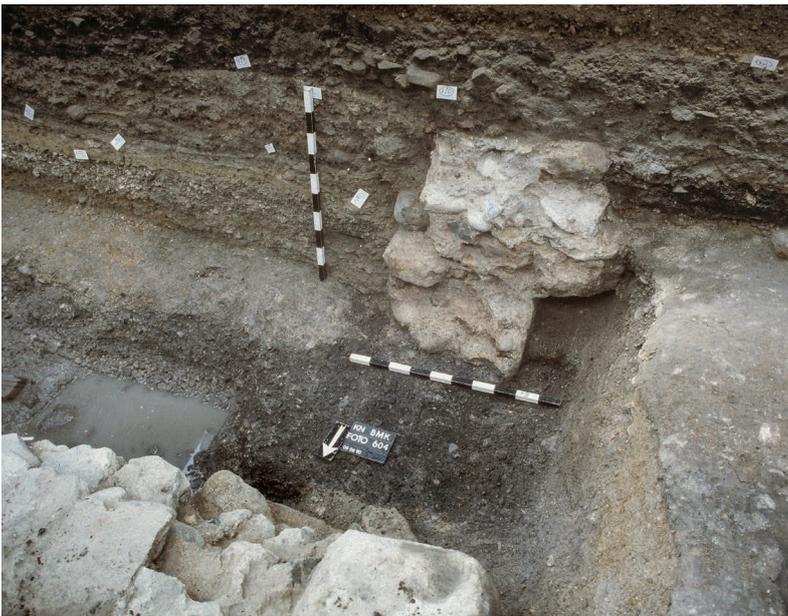
157 Marktstätte, Schn. 6; Steinbau: als Hohlraum erhaltener Abdruck eines nord-südlich verlegten Balkens VIII hh 685 auf der Sohle der Baugrube VIII bg 692 bzw. unterhalb des westlichen Fundamentes VIII fam 687; von Norden (Dia 604).

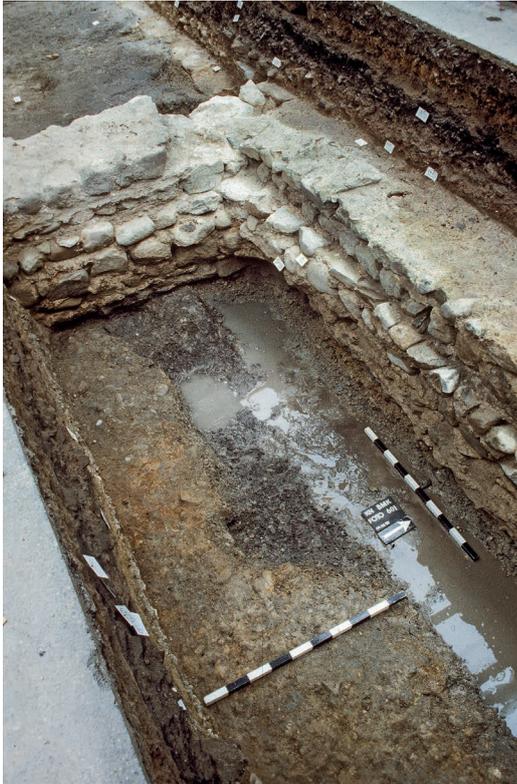
158 Marktstätte, Schn. 6; Steinbau: bis zur Unterkante freigelegte Fundamente VIII fam 687/688; erhalten waren auch zwei Steinlagen des aufgehenden Mauerwerkes; unterhalb des Fundamentes zeichnet sich die ost-westlich ausgerichtete Ausbruchsgrube VII agr 671 des Steinbaus Periode VI ab (verfüllt mit aufkommendem Schichtwasser); von Südosten (Dia 601).

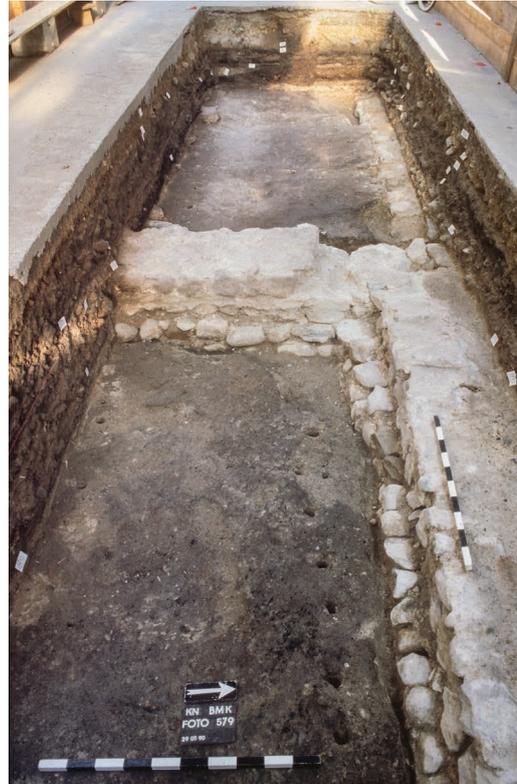
159 Marktstätte, Schn. 6; Steinbau: parallel zum Nordfundament VIII fm 688 ostwestlich ausgerichtete Gerüststaketenegative VIII stk 690 (Beil. 6b); im Hintergrund Fußboden VII fb 677, zieht an Fundament VII fm 673 der „Halle“; von Osten (Dia 579).

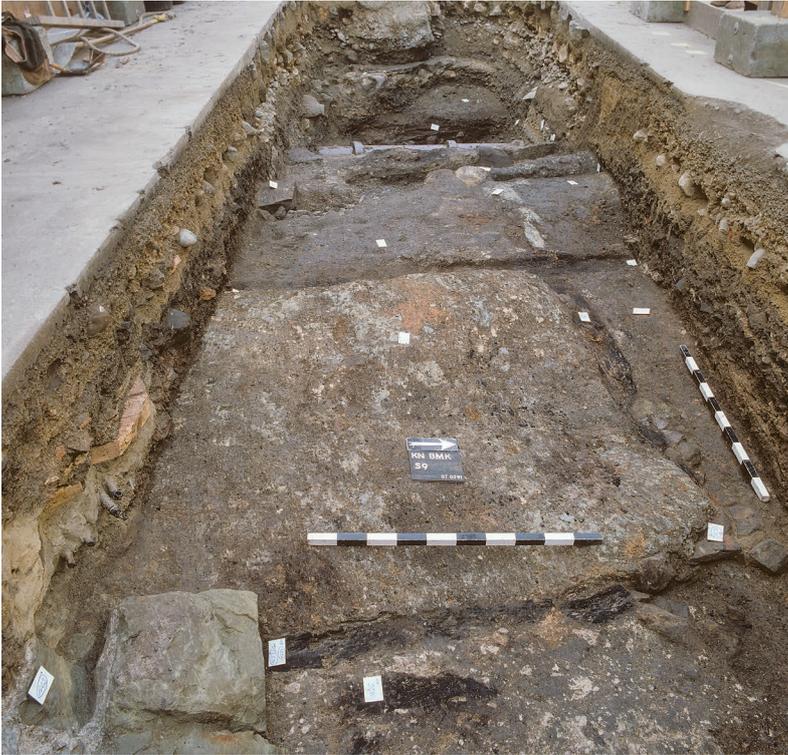
160 Marktstätte, Schn. 9; Blick von Osten auf Innenstruktur des Raumes R 1; mittig nordsüdlich ausgerichtete Holzschwelle VIIIa hh 193; westlich (oben) Räume R 1.1 und R 1.3, östlich (unten) Räume R 1.2 und R 2.4 (vgl. Beil. 7b); im Vordergrund Holzschwelle VIIIa hh 197 der Binnenwand zwischen Raum R 1 (West) und Raum R 2 (Ost); links Fundament des Ofensockels VIIIa.1 of s 206.

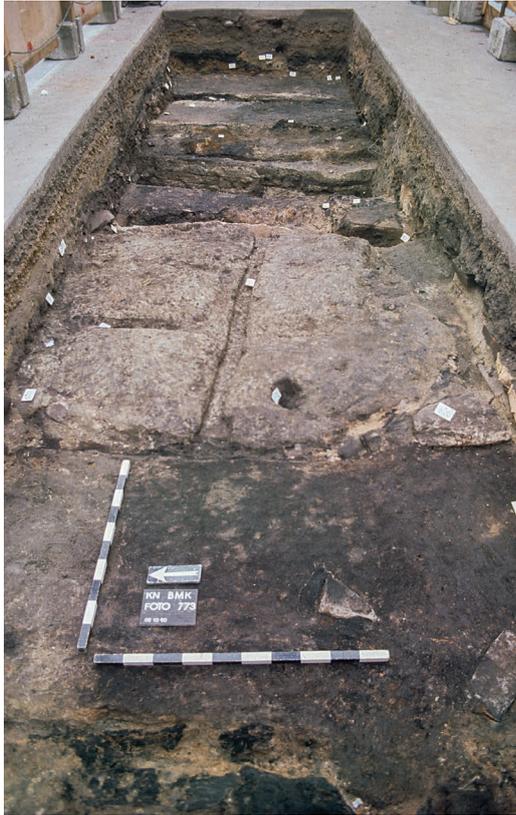
164 Marktstätte, Schn. 7. Raum R 4: Blick von Süden auf Ausbruchgräbchen IX agr 471 (links) und IX agr 473 (am rechten Bildrand); Fußboden VIIIa fb 448 großflächig gestört von modernem Kanalgraben; links oben Feuerschale VIIa.3 410 im Raum R 3 (Dia 811).

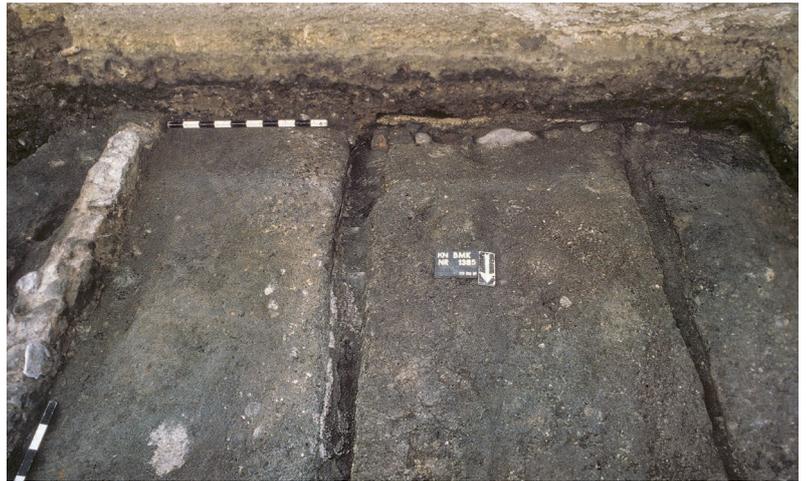
165 Marktstätte, Schn. 10. Raum R 5: mittig wenige verkohlte Reste der nordsüdlichen Schwelle VIIIa ba 598 zwischen den Räumen R 5 (rechts) und R 6 (links); im Raum R 5 Abdruck des Unterlegholzes VIIIa ba 603 für einen nicht erhaltenen Dielenboden; am Südprofil (oben) Unterlegsteine VIIIa stl 600 der Südwand des Raumes R 5.1; am linken Bildrand Fundament VIIIa fm 613 der Westwand des Raumes R 6.1; von Westen zieht Fußboden VIIIa fb 614 heran; von Norden (Dia 1385).

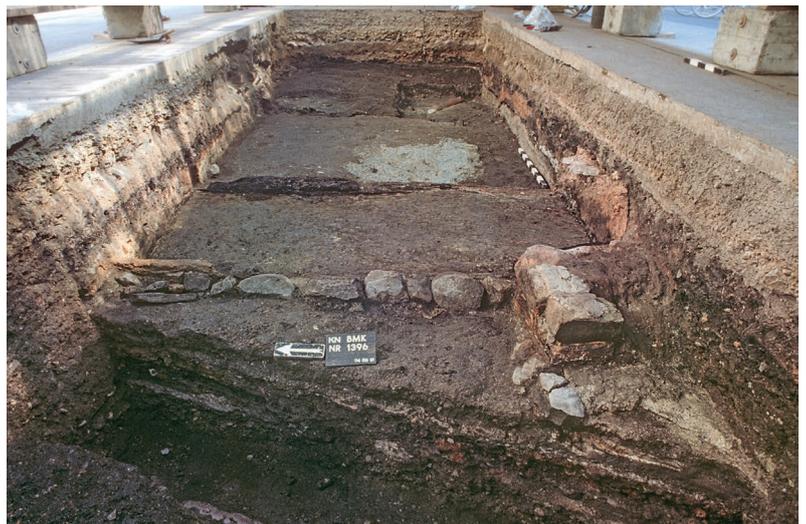
166 Marktstätte, Schn. 10. Raum R 6.1: im Vordergrund nordsüdlich verlegte Steinlage VIIIa stl 605 für eine nicht erhaltene Schwelle zwischen den Räumen R 6 und R 7; rechts Ofensockel VIIIa ofs 608 (modern gestört); im Hintergrund Räume R 7 und R 8; von Westen (Dia 1396).

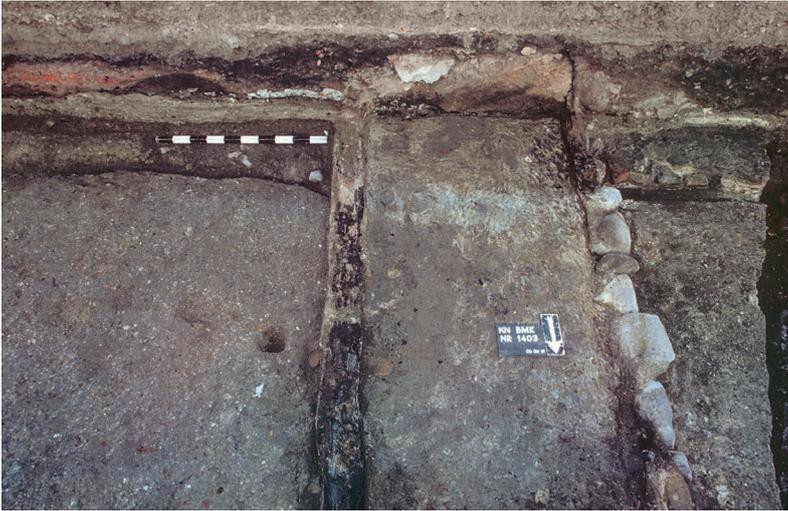
167 Marktstätte, Schn. 10. Rechts nordsüdlich verlegte Steinlage VIIIa stl 605 (hier Ofensockel VIIIa ofs 608 abgebaut); links verkohlte Reste der Wandschwelle VIIIa hh 621 des Raumes R 7.1; im Profil umgekippte verbrannte bzw. verziegelte, lehmverputzte Wandteile; von Norden (Dia 1403a).

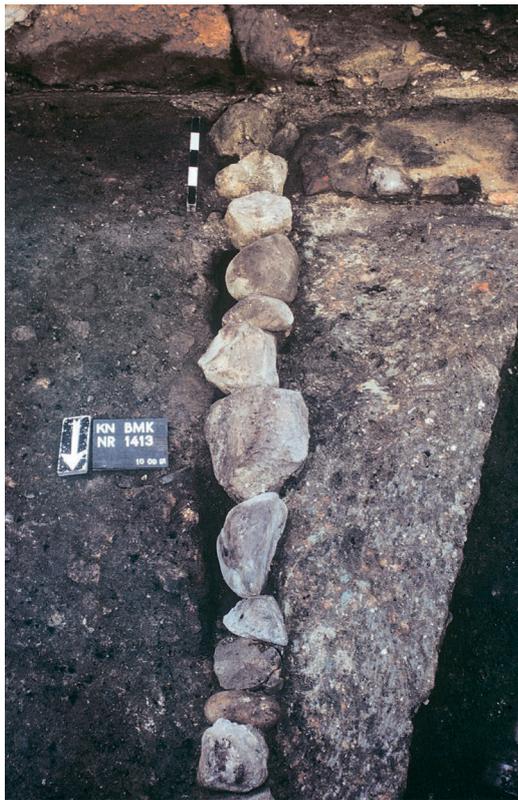
168 Marktstätte, Schn. 10. Detail der Unterlegsteine VIIIa stl 605 für die nicht erhaltene Binnenwandschwelle zwischen Räumen R 6.1 (rechts) und R 7 (links), verlegt unmittelbar auf älteren Schwellenresten VIII ba 583; oben rechts Standort des abgebauten Ofensockels VIIIa ofs 608; von Norden (Dia 1413).

Im 3,50 m breiten Raum R 7 wurde nach Einbau der neuen Wände (im Westen sind Unterlegsteine VIIIa stl 605 [Abb. 168, Detail] und im Osten Holzschwelle VIIIa hh 622 erhalten) der Nebenraum R 7.1 ebenfalls nach Süden erweitert (Beil. 7b). Die genaue nordsüdliche Ausdehnung ist unbekannt, könnte jedoch derjenigen der Räume R 6.1 (im Westen) oder R 8.1 (im Osten) entsprochen haben. Von der nordsüdlich ausgerichteten und in einer Länge von 2,50 m erfassten Westschwelle VIIIa hh 621 des Nebenraumes R 7.1 sind verkohlte Reste sowie der Abdruck im südlichen Bereich erhalten (Abb. 170). Der im Raum R 7.1 eingebrachte, bis ca. 0,10 m starke Bodenbelag VIIIa ps 626 bestand aus mehreren dünnen Schichten: dunkelgrauem, lehmigem Sand mit Kieseln und Mörtelinschlüssen, grauen, fetten Lehmlinsen und dunkelgrauem, lehmigem Sand. Darin zeichnen sich Abdrücke von ostwestlich verlegten Unterleghölzern für einen Bretterboden ab: im Norden Balkenabdruck VIIIa ba 627 und im südlichen Bereich Balkenabdruck VIIIa ba 628 (Beil. 7b; Abb. 170).

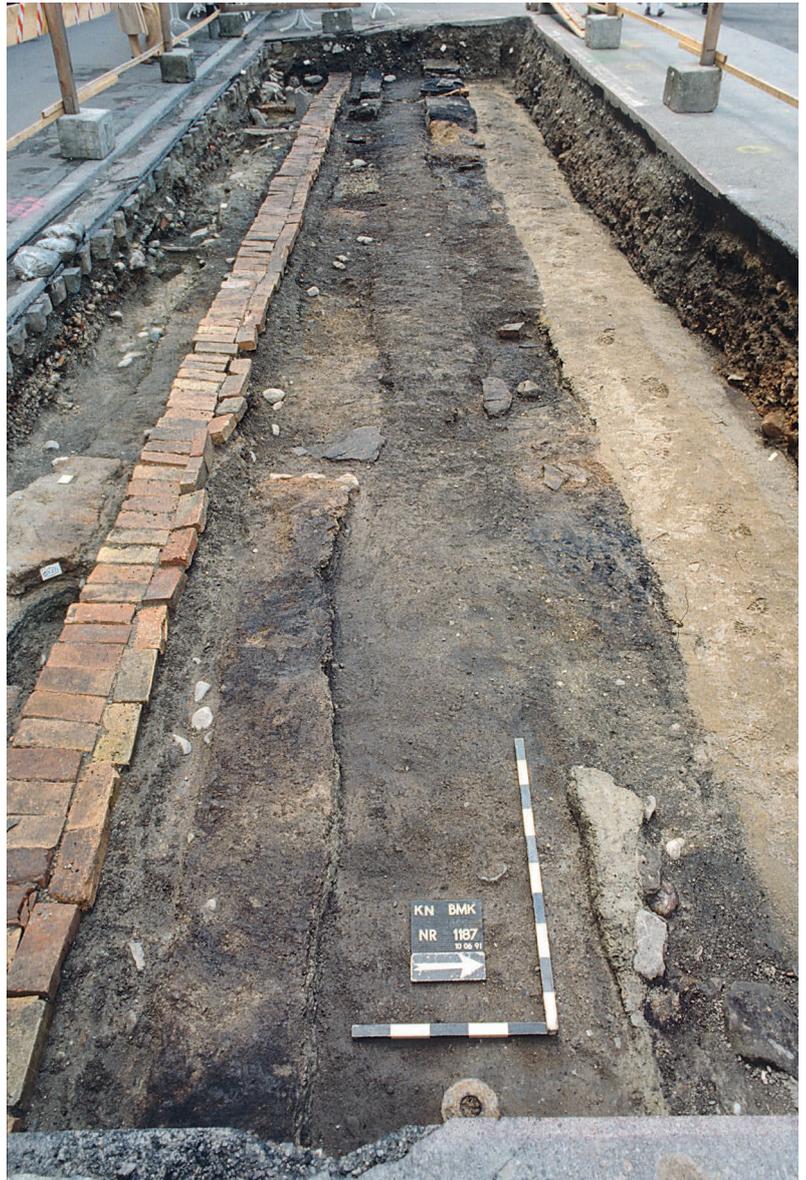
174 Marktstätte, Schn. 12. Blick von Osten auf brandgeschwärzten Fußboden VIIIa fb 873 (erhalten nur in schmalen Streifen); in der Mitte nordsüdlich verlegte Unterlegsteine VIIIa stl 869 für eine nicht erhaltene Schwelle (Dia 1187).

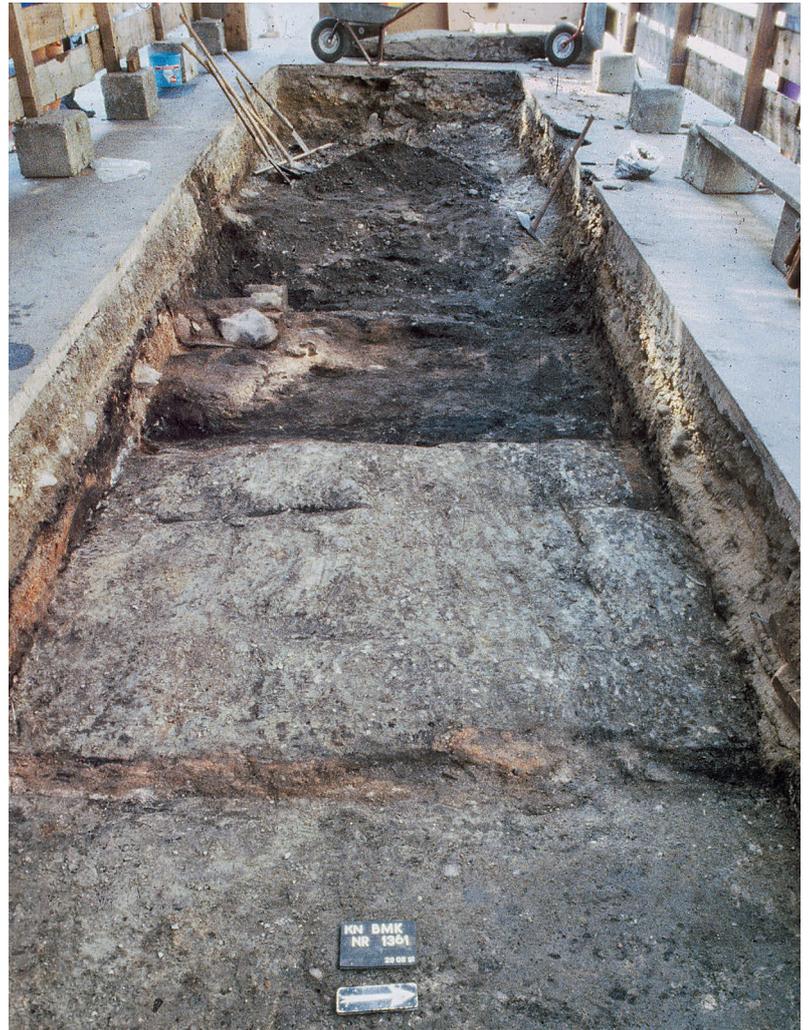
177 Marktstätte, Schn. 10. Im Vordergrund Befunde Periode VIIIa.1: Raum R 8 mit Laufhorizont VIIIa.1 lh 636 und Raum R 7 mit Lehmfußboden VIIIa.1 fb 633, darin leicht eingetieft Abdrücke von nordsüdlich verlegten Unterzügen für einen nicht erhaltenen Bretterboden; „Balkengrübchen“ zwischen Räumen R 7 und R 8 verfüllt mit veriegeltem Lehmewurf der Fachwerkwand; im Hintergrund Räume R 6 mit Ofensockel VIIIa ofs 608 (links) und Raum R 5 während des Abtrags des Brandschuttes IX ps 641 (im Hintergrund); von Osten (Dia 1361).

Im Raum R 7.1 wurde ebenfalls ein neuer, bis 0,20 m starker Fußboden VIIIa.1 fb 633, ein hellgrauer Lehm mit Mörtelinschlüssen, eingebracht. Er verfüllte im Norden den Balkenabdruck VIIIa ba 627 und war von Westen an die Schwellen VIIIa hh 622 sowie knapp an VIIIa.1 hh 632 und von Osten an Schwelle VIIIa.1 hh 631 anplaniert. Darin waren zwei parallel nordsüdlich verlaufende, allerdings nur bruchstückhaft erhaltene Abdrücke von den Unterzügen VIIIa.1 ba 634 eines nicht erhaltenen Bretterbodens eingetieft (Abb. 177).

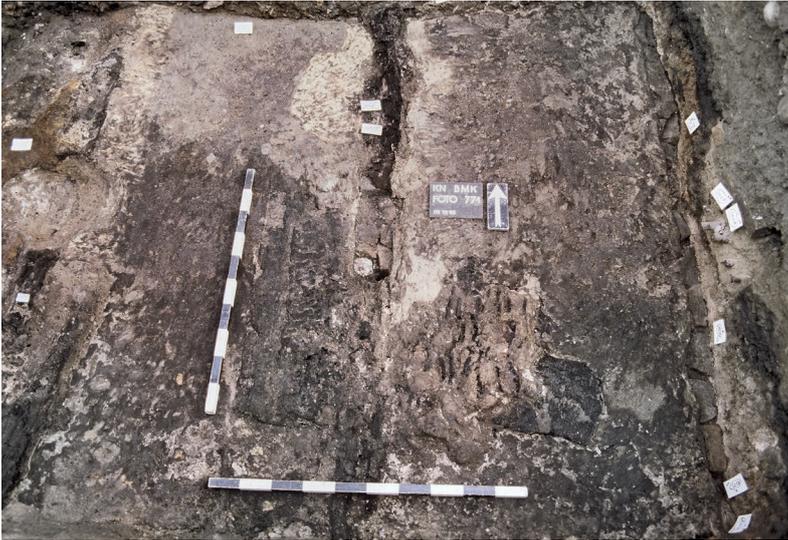
- 178 Marktstätte, Schn. 7. Rechts Raum R 5: auf Fußboden VIIIa fb 453 Teil einer verkohlten Flechtwerkwand (verkohlte Geflechtruten und verziegelter Lehmbewurf); links Raum R 4: auf Fußboden VIIIa fb 447 Reste von verkohlten Dielen; dazwischen verkohlte Reste der Binnenwandschwelle VIIIa hh 443; am rechten Bildrand verkohlte Reste der Schwelle VIIIa hh 452; von Süden (Dia 771).

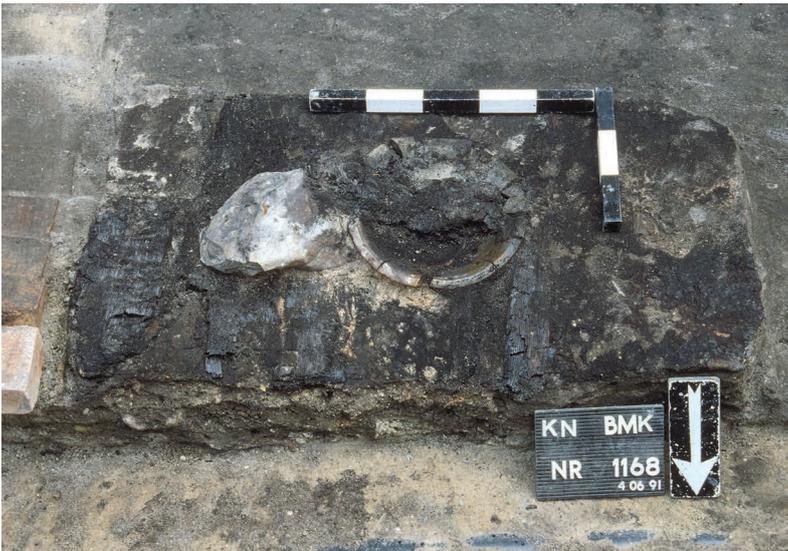
- 179 Marktstätte, Schn. 12, westlicher Bereich. Verkohlte Reste eines Bretterbodens; darin eingedrückt eine glasierte Schale (Feuerschale?), zum Teil bedeckt von verkohlten Holzresten; von Norden (Dia 1168).

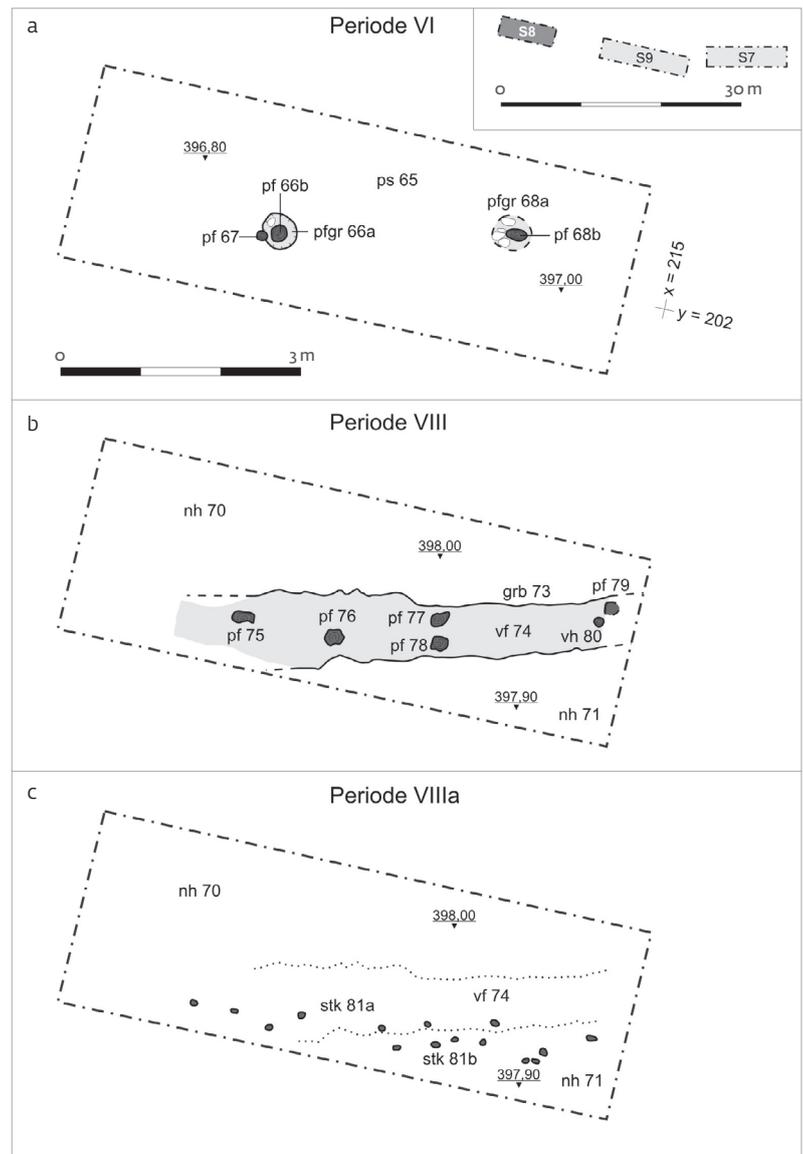
188 Marktstätte, Schn. 8. – a Pfosten VI pf 66b und VI pf 68b, eingetieft in Planierschicht IV/V ps 65. – b Graben VIII grb 73 (mit Pfostenstümpfen VIII pf 75 bis VIII pf 79) schneidet Nutzungshorizonte VI/VII nh 70 (Nord) und VI/VII nh 71 (Süd). – c zwei Staketenreihen VIIIa stk 81a (Nord) und VIIIa stk 81b (Süd), vermutlich Reste eines Flechtwerkzaunes.

Vermutlich noch zu Beginn der Periode VI wurden zwei ostwestlich orientierte Pfosten eingebaut (Abb. 188a; 189; Beil. 21d). Der westliche Pfosten VI pf 66b hatte einen runden Querschnitt (Dm 0,22 m) und war noch auf einer Länge von 1,20 m erhalten (Abb. 190). Ca. 3 m weiter östlich befand sich der zweite Pfosten VI pf 68b (Abb. 191). Er wies einen rundovalen Querschnitt (0,25 × 0,35 m) auf und war noch in einer Länge von 1,05 m erhalten. Beide Pfosten waren in runde Gruben (VI pfgr 66a und VI pfgr 68a) mit einem Durchmesser von 0,40 m eingegraben. Die Verfüllung bestand aus umgesetztem humosem Erdmaterial und Verkeilsteinen. Neben dem Pfosten VI pf 66b war Pfahl VI pf 67 eingeschlagen. Eine abstützende Funktion ist denkbar. Er wies einen runden Querschnitt (Dm 0,12 m) auf und war noch in einer Länge von 0,40 m erhalten.

In diese schnitt ein ostwestlicher Graben VIII grb 73 mit steiler Nordwand ein. Die Südwand schnitt im oberen Bereich schräg und im unteren Bereich fast senkrecht ein.²¹⁸ Der 0,45 bis 1,20 m breite Graben wurde auf einer Länge von 5 m erfasst (Abb. 188b; Beil. 13b; 21f). Auf der Grabensohle wurden fünf Pfosten VIII pf 75 bis VIII pf 79 in Abständen von 1 bis 2 m aufgestellt. Zwei Pfosten VIII pf 77 und VIII pf 78 wurden nebeneinander gesetzt und mit Steinen befestigt (Abb. 192; Beil. 21f). Nicht nur deutliche Merkmale der Pfosten wiesen auf eine Zweitverwendung dieser Holzbefunde an dieser Stelle hin, sondern auch die dendrochronologische Datierung von zwei Pfosten. So hatte der westliche Pfostenstumpf VIII pf 75 eine u-förmige, zangenartige Ausnehmung und war mit dieser nach unten eingegraben. Zwei Pfosten (VIII pf 76 und VIII pf 79) waren auf Unterlegesteine gestellt (s. Tab. 7). Nach Aufstellung der Pfosten wurde im Graben das Erdmaterial VIII vf 74 eingebracht.

Erfasst wurde die südliche, aus acht Staketen bestehende Reihe an der Oberkante des Nutzungshorizontes VI–VII nh 71. Bei den Staketen könnte es sich um Reste eines Flechtwerkzaunes handeln (Abb. 188 c; Beil. 21g).

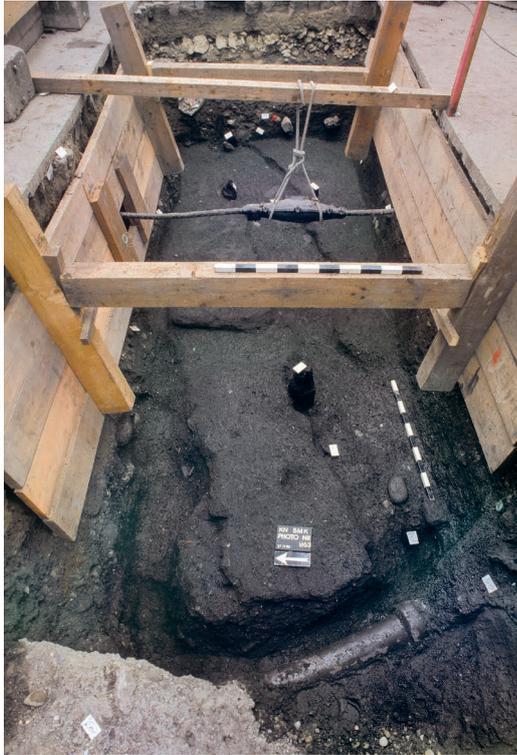
189 Marktstätte, Schn. 8. Ostwestliche Grabensohle VIII grb 73; entlang der Nordkante ältere Pfostenreihe Pfosten VI pf 66b und VI pf 68b; von Westen (Dia 863).

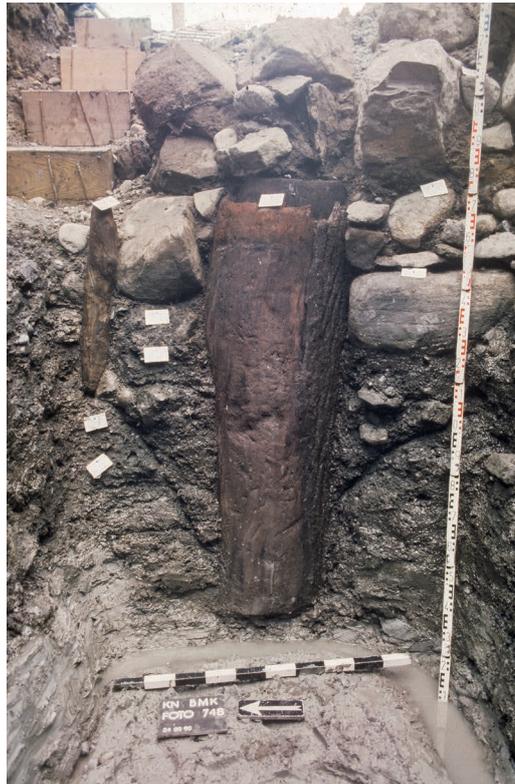
194 Marktstätte, Schn. 5. Pfosten VII pf 726 (in Pfostengrube VII pfgr 725) umbaut vom Mauerwerk der Kaimauer VIII am 729; Pfosten am oberen Ende bis zum Kern verrottet; Kaimauer an der nördlichen Kante (links) mit einem Pfahl VIII vh 732 abgestützt; von Westen (Dia 748).

Grube mit umgesetztem Erdmaterial VIII vf 727 verfüllt. Der 1,50 m hohe Pfosten,²³¹ Teil eines Baumstamms mit Rindenresten und mit einem Durchmesser von 0,26 bis 0,40 m, war am oberen Endestark verrottet (OK bei 396,42 m ü. NN). Eine Nutzungsablagerung VII abl 728 bedeckte die verfüllte Pfostengrube und zog an den Pfosten heran. Der nur ca. 0,12 m starke Schichtbefund bestand aus grau-braunem Kies, vereinzelt Bruchsteinen und Abfällen. Eine vermutlich gezielt eingebrachte Oberflächenbefestigung war aus kleinen Wacken zusammengesetzt (Abb. 195). Die Funktion des Pfostens, der etwa 0,70 m über der Oberkante der Nutzungsablagerung VII abl 729 herausragte, ist schwierig zu deuten.²³²

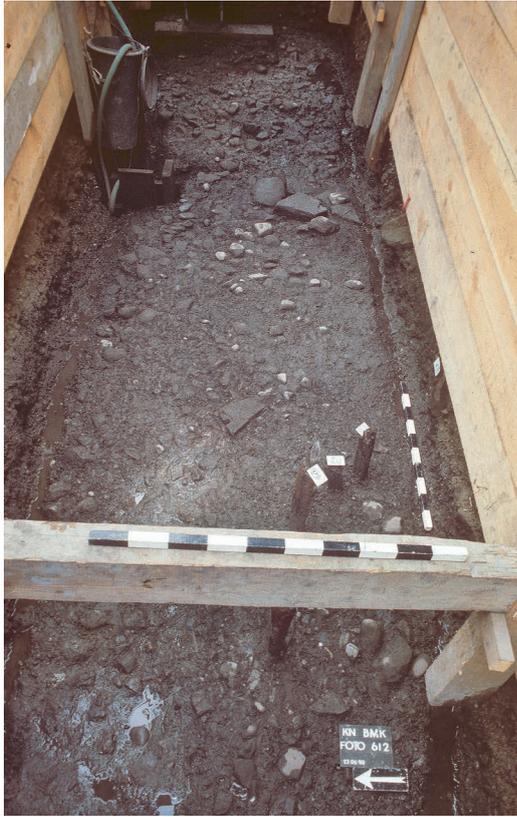
195 Marktstätte, Schn. 5. Nutzungsablagerung VII abl 728 mit Steinschüttung aus Wacken und wenigen flachen Sandsteinen (im Hintergrund); rechts neben dem Zollstock Pfähle der jüngeren Flechtwand VIIIa fw 735; von Westen (Dia 612).

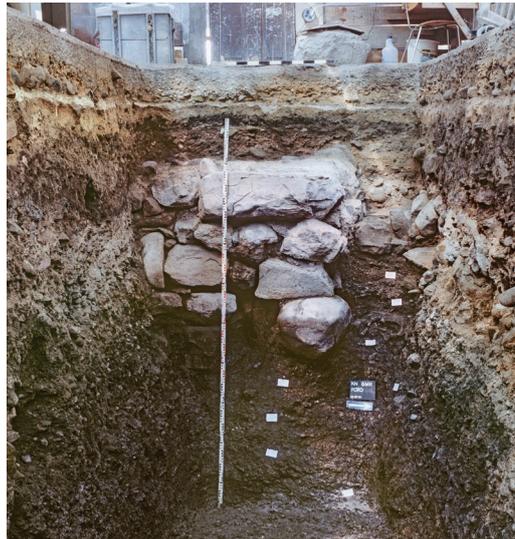
196 Marktstätte, Schn. 5. Frontseite der Kaimauer VIII am 729; die untersten drei Steinlagen trocken verlegt; oberste, mörtelgebundene Steinlage VIIIa stl 738 in Verbindung mit einer Entwässerungsrinne VIIIa ri 737 (rechts); unterhalb der Kaimauer Schichtpaket der Nutzungsablagerungen (vgl. Profil Süd, Beil. 18); von Osten.

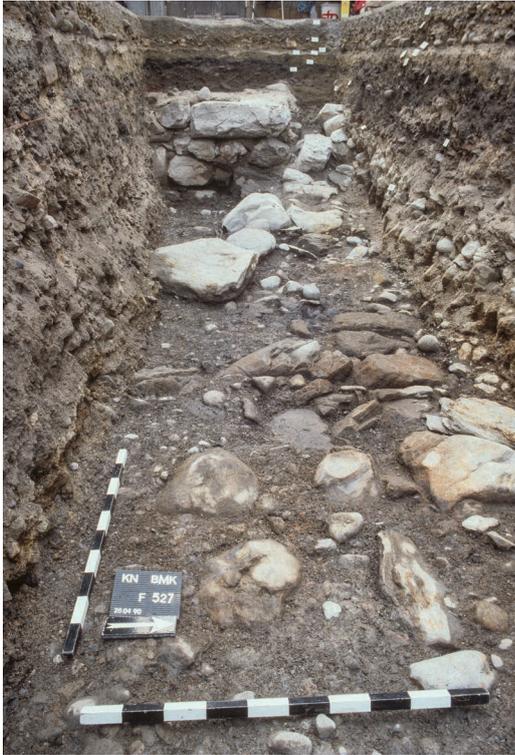
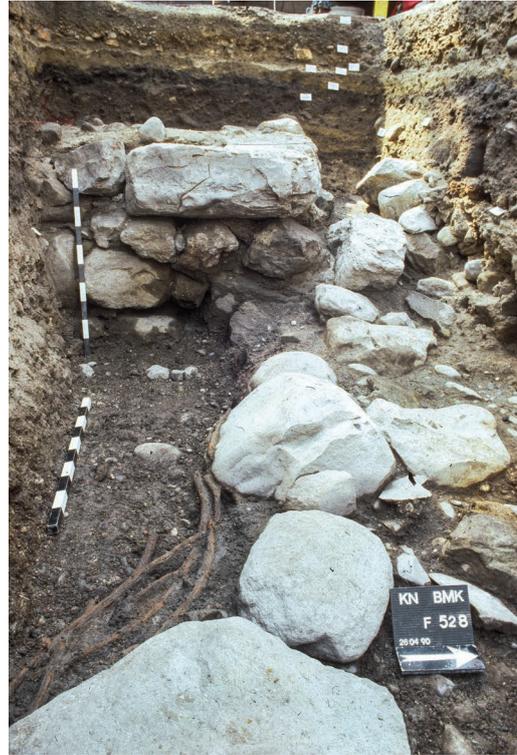
- 201 (oben links) Marktstätte, Schn. 5. Kaimauer VIII am 729 mit vorgelagerter Steinrampe VIIIa stl 736; von Osten (Dia 527).
- 202 (oben rechts) Marktstätte, Schn. 5. Kaimauer VIII am 729 mit südlich der Steinrampe VIIIa stl 736 eingebrachter abstützender Flechtwand VIIIa fw 735; von Osten (Dia 528).
- 203 (unten rechts) Marktstätte, Schn. 5. Entwässerungsanlage VIIIa ri 737 (links) aus sorgfältig verlegtem Kopfsteinpflaster und großen, flachen Bordsteinen sowie zum See hin aus hochkant gestellten Sandsteinplatten; im Hintergrund Steinlage VIIIa stl 738 zur Erhöhung der Kaimauer aus einem großen Eckstein und kleineren, flachen, mörtelgebundenen Wacken mit Sand-Kiesfüllung; rechts angeschüttete Planierschicht VIIIa ps/lh 739 aus grobem Kies, durch Begehung stark vertreten; von Westen (Dia 657).

Für die Einrichtung einer fächerartigen Steinrampe wurde zuerst als Randbegrenzung eine NW-SO ausgerichtete Flechtwand VIIIa fw 735 eingebracht (Abb. 202). Sie wurde auf einer Länge von 2,20 m erfasst und bestand aus acht, zwischen 0,35 und 0,75 m langen Pfählen (Kant- oder Spaltholz), die in die ältere Nutzungsablagerung VIII ab 734 in Abständen von 0,40 bis 0,60 m eingeschlagen waren. Das Geflecht bestand aus 2 bis 3 cm dicken Ruten. Die Pfahlspitzen waren verrottet. Unmittelbar auf der nordöstlichen Seite der Flechtwand bzw. östlich der Kaimauer wurde die Steinrampe VIIIa stl 736 angesetzt (Abb. 201; 202). Sie lag auf der Nutzungsablagerung VIII abl 734 und bestand aus sehr großen Wackeln mit sorgfältig verlegten Randsteinen. In den Zwischenräumen fanden sich kleinere Wackeln und grober Schotter. Die Rampe wurde in einer ostwestlichen Ausdehnung von >7,00 m und in einer nordsüdlichen Ausdehnung von >2,00 m erfasst. Sie wies ein leichtes Gefälle von 396,60 m ü. NN im Westen hin zu 396,30 m ü. NN im Osten auf.

Oberhalb der Steinrampe wurde der Bereich der ehemaligen Treppe verfüllt und ein Pflaster VIIIa stl 737 eingebaut. Diese Steinsetzung zog nach Westen und kann als Entwässerungsanlage für das westlich gelegene Gelände zum See hin gedeutet werden (Abb. 203). Die Anlage bestand aus zwei Teilen. Der Westteil wies ein sorgfältig in einer flachen Mulde verlegtes Kopfsteinpflaster mit größeren flachen Randsteinen auf. Die Ost-West-Ausdehnung betrug >2,10 m und die
