2 GRABUNGSBEFUNDE UND REKONSTRUKTION

1 NATÜRLICHER UNTERGRUND

1.1 Obere (westliche) Marktstätte

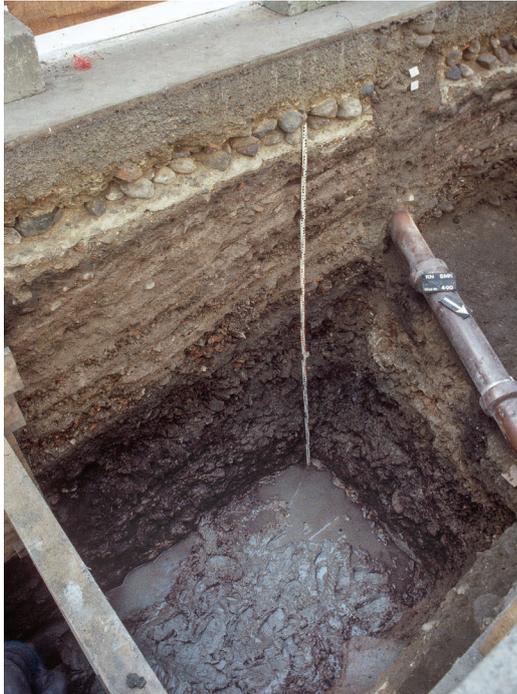
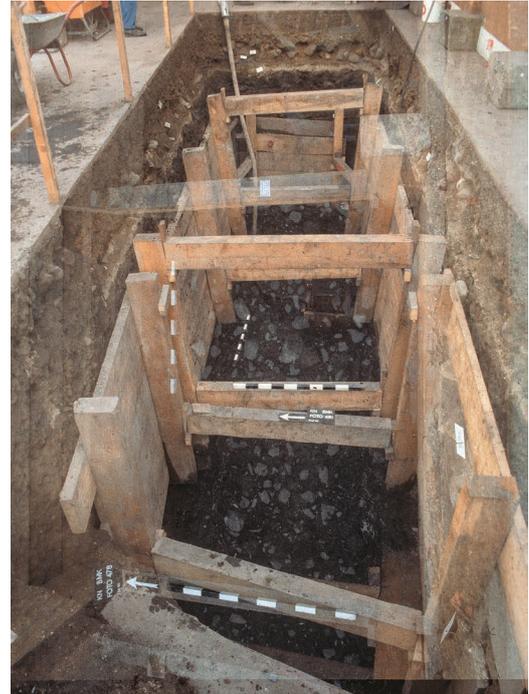
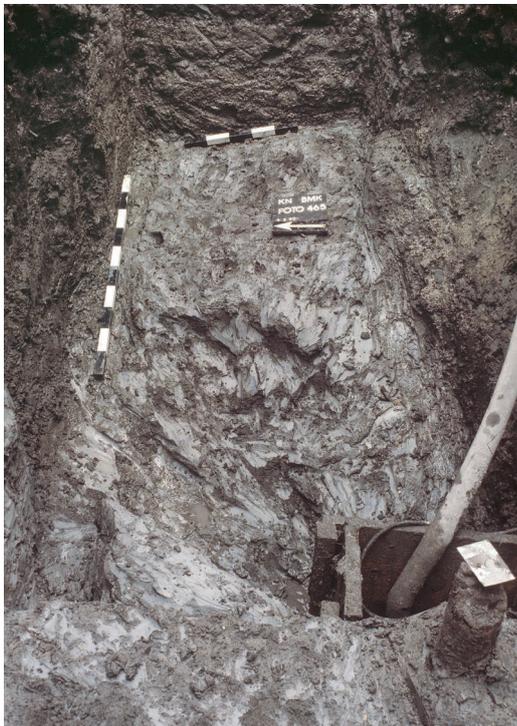
- 204 Marktstätte, Schn. 4. Trittspuren (?) ab 780 an der Oberfläche des anstehenden Seetons; von Nord-osten (Dia 490).
- 205 Marktstätte, Schn. 4. Nutzungsablage-rung mit Steinschüt-tung (2.) abl 782; von Westen (Dia 481).
- 206 Marktstätte, Schn. 3. In Seeton eingetieft Tonentnahmegrube (?) gr 811; im östli-chen Randbereich der Grube Spatenstiche erhalten; von Westen (Dia 465).

Die zweite Nutzungsablagerung (2.) abl 782 war mit einer kompakten, in Schwemmsand eingebetteten Steinschüttung verbunden (Abb. 205). Sie bestand aus Wacken (Dm >0,20 m) sowie viel Ziegelbruch und war landeinwärts ca. 0,40 m und zum See hin bis ca. 0,30 m stark. Die Oberkante hatte ein leichtes Gefälle von 395,40 m ü. NN im Westen auf 395,30 m ü. NN im Osten.

erfasst. Die bis 0,54 m tiefe Grube (?) gr 810 hatte eine muldenförmige Sohle und eine Ost-West-Ausdehnung von 4,20 m. Da sie nur im Profil Süd erfasst wurde, ist die Nord-Süd-Ausdehnung unbekannt. Die ca. 1 m tiefe Grube (?) gr 811 hatte eine ovale Kontur, steile Wände und eine unregelmäßige Sohle. Im östlichen Randbereich waren im Seeton die Spatenstiche noch gut erkennbar (Abb. 206).

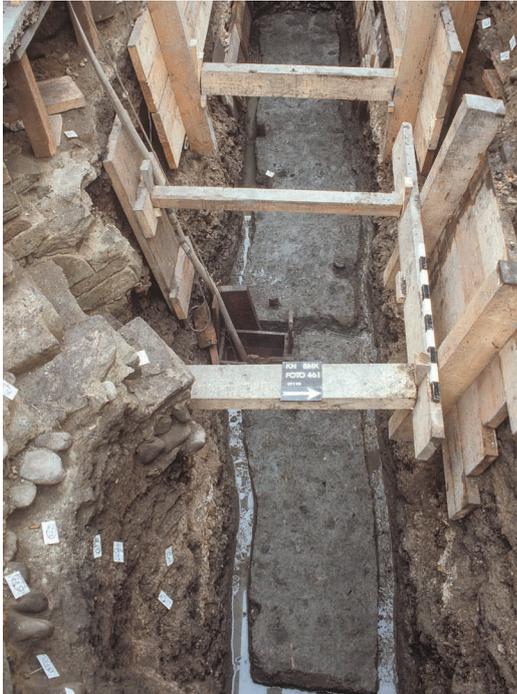
207 (oben links) Marktstätte, Schn. 3. Großflächig erfasste Nutzungsablagerung (1a) abl 812; darin eingetieft Pfähle; nur wenige mit Holzerhaltung, die meisten als Pfahllöcher (helle Negative) erhalten (vgl. Beil. 9c.1); von Osten (Dia 461).

Wie oben erwähnt, waren alle Pfähle der Phase (1a) in die älteste Ablagerung (1a) abl 812

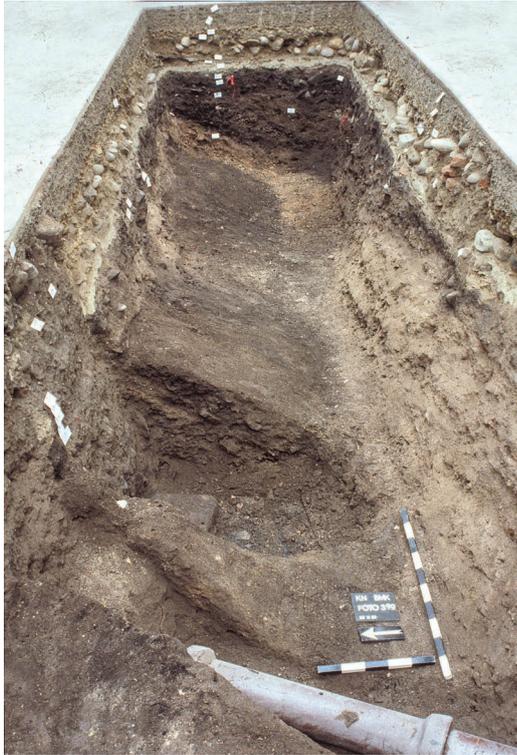
210 Marktstätte, Schn. 4. Auffüllung IX afs 784 im Hafenbecken mit Schichtneigung von Norden nach Süden; vgl. Beil. 19b, Profil Ost; von Westen (Dia 399).

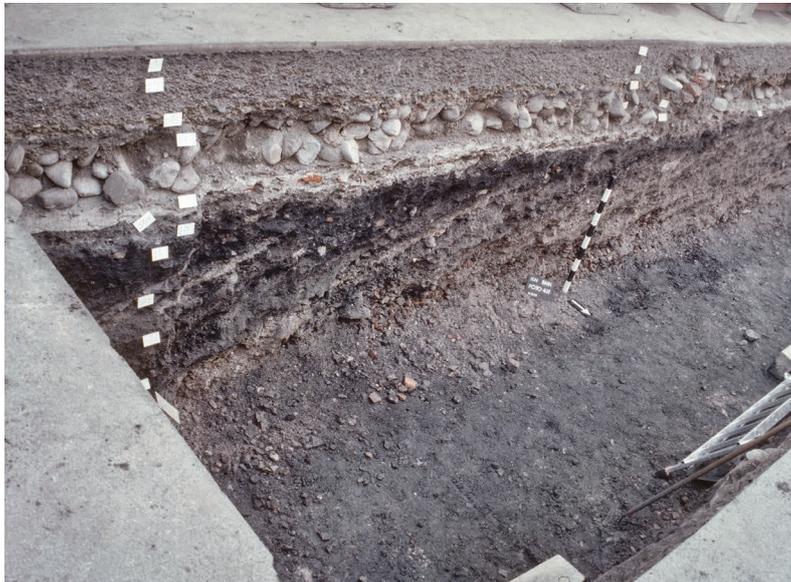
211 Marktstätte, Schn. 4. Blick von Nordosten auf Profil Süd; Auffüllschichten IX afs 784 mit Gefälle von Westen nach Osten; links humose Ausgleichsschicht X ps 787; vgl. Beil. 19a, Profil Süd (Dia 421).

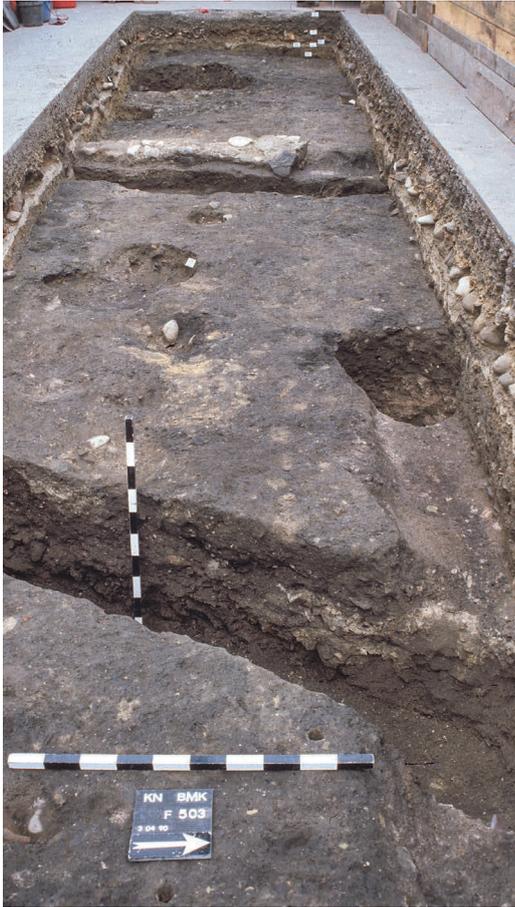
- 216 (oben links) Marktstätte, Schn. 5. In der Fläche Planierschicht X ps 745; darin eingetieft nur noch in Resten erhaltene Pfostengruben (im mittleren Bereich des Schnittes); im Hintergrund das Fundament X fm 746; alle Befunde gekappt wegen einer Abtiefung des Niveaus zu Beginn der Periode XI; von Osten (Dia 503).

Bebauungsreste sind in allen drei Schnitten erfasst worden. Im Schn. 5 sind die Befunde in Planierschicht X ps 745 eingetieft (Abb. 216; Beil. 10c). Es handelt sich um ein nordsüdlich orientiertes und 0,30 m breites Fundament X fm 746. Wacken und Sandsteine sind in viel Mörtel eingebettet und verfallen vollständig die Baugrube. Erhalten ist nur noch die unterste Steinlage (erfasste L. >2,40 m; H. 0,15 m) (Abb. 217). Dazugehörige Planierschichten oder Fußböden sind nicht erhalten. In Zusammenhang mit diesem Fundament stehen sehr wahrscheinlich die ostwestlich ausgerichteten Pfostengruben (pfgr 750 und pfgr 751), Pfahllöcher (pfl 749 und pfl 752) und mehrere Staketen (stk 753 und

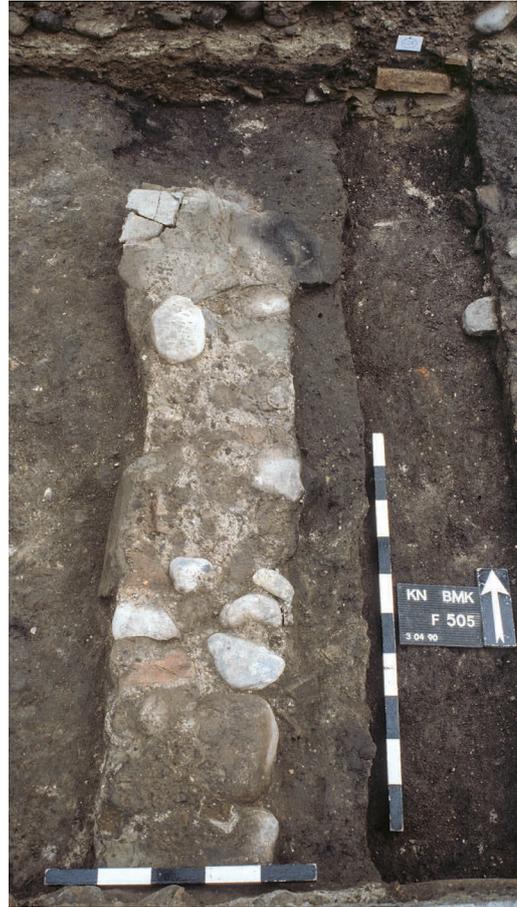
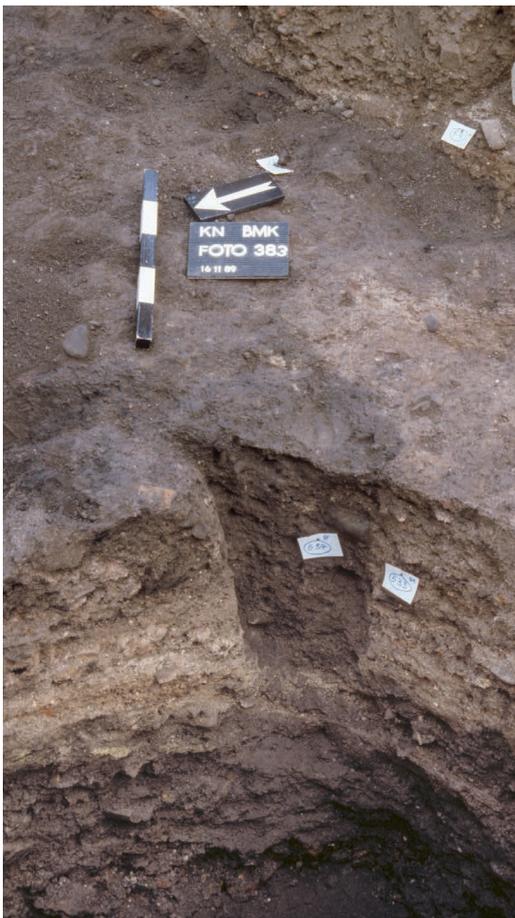
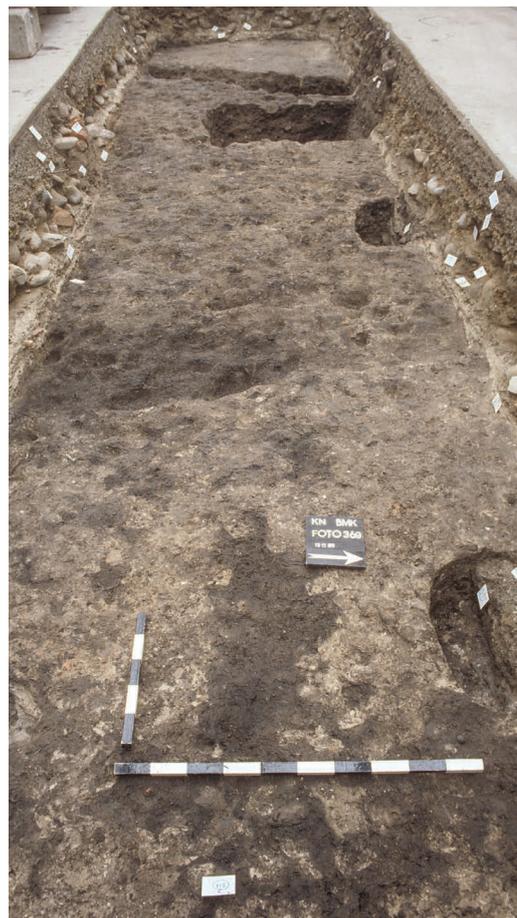
- 217 (oben rechts) Marktstätte, Schn. 5. Detail des nordsüdlich ausgerichteten Fundamentes X fm 746; von Süden (Dia 505).
- 218 (unten links) Marktstätte, Schn. 4. Detail der Pfostengrube X pfgr 790; erfasst in der Ostwand einer modernen Grube; in der Fläche Fußboden XI fb 794; von Nordwesten (Dia 383).
- 219 (unten rechts) Marktstätte, Schn. 4. Großflächig erfasste Abdrücke eines nicht erhaltenen Kopfsteinpflasters Xa ab 792; von Osten (Dia 369).

(nicht erhaltenen) Kopfsteinpflasters. Erhalten sind nur noch die Eintiefungen bzw. Negative der Pflastersteine Xa ab 792 (verfüllt mit hellbraunem, kiesigem Sand mit Ziegelbruch-, Mörtel- und Kohleeinschlüssen [Planierschicht Xb ps 793]) (Abb. 219–221; Beil. 19a–c).

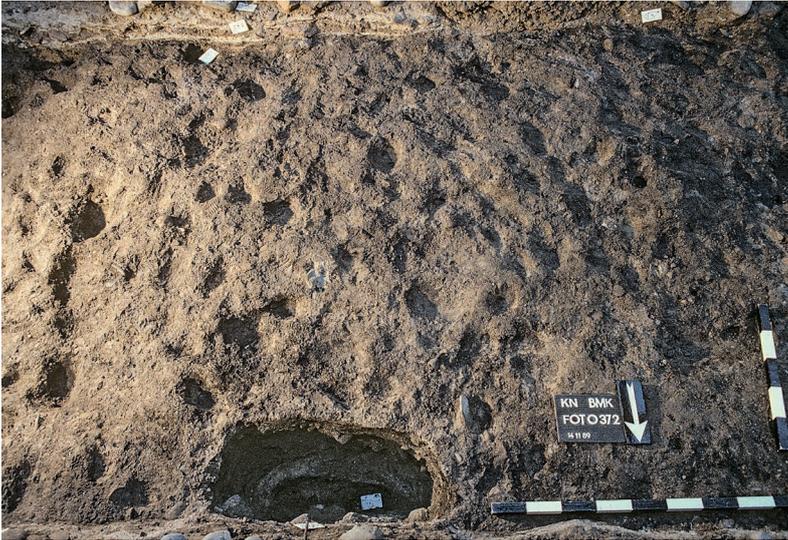
220 Marktstätte, Schn. 4. Detail der runden Abdrücke Xa ab 792 eines nicht erhaltenen Kopfsteinpflasters (im mittleren Schnittbereich); von Norden (Dia 372).

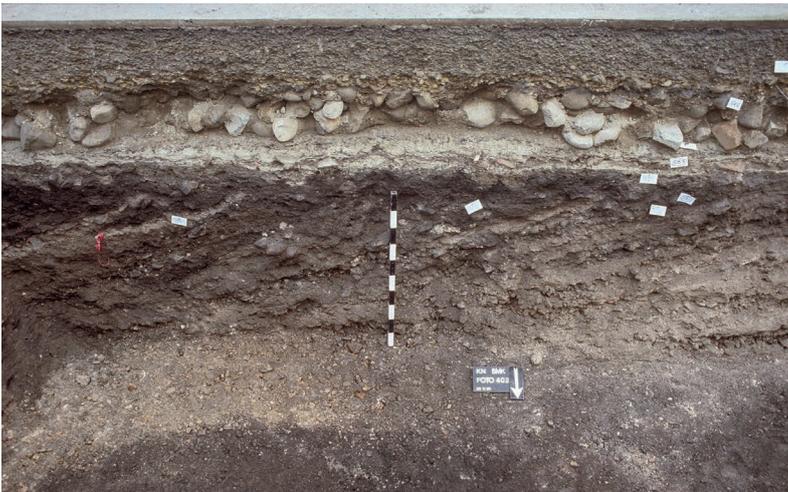
221 Marktstätte, Schn. 4. Südprofil mit Auffüllung IX afs 784 und daraufliegende humose Ausgleichsschicht X ps 787; darin eingetieft Abdrücke Xa ab 792 eines nicht erhaltenen Kopfsteinpflasters; verfüllt mit Erdmaterial der Planierschicht Xb ps 793; darauf liegt Seekreide-Fußboden XI fb 794; durchgehendes Kopfsteinpflaster XIII kst 801 bedeckt von moderner Sand-Kies-Schicht; von Norden (Dia 402).

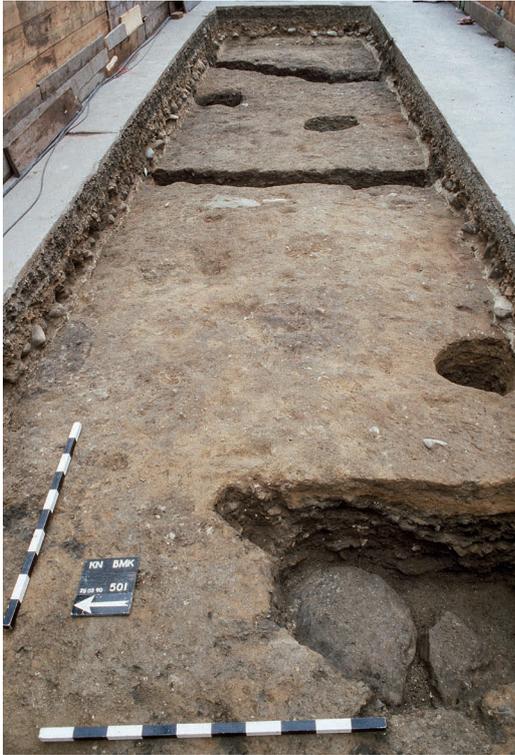
222 (oben links) Marktstätte, Schn. 5. Großflächig erfasster Seekreide-Fußboden XI fb 756; gestört von modernen Gruben und Gräben; von Westen (Dia 501).

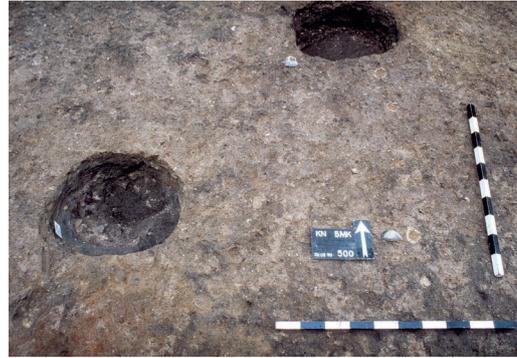
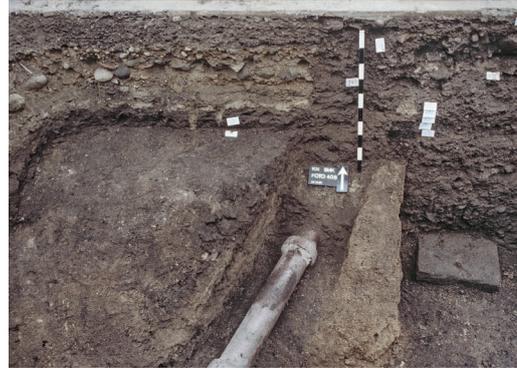
255 Die Staketelöcher hatten einen Dm von 8 bis 10, max. 12 cm und waren ca. 16 cm eingetieft. Die Löcher hatten einen hellen Rand und einen hellbraunen kiesigen Kern, der identisch mit dem darüberliegenden Schichtbefund ist.

223 (oben rechts) Marktstätte, Schn. 5. Detail der nordsüdlich ausgerichteten Staketenreihe XI stk 762 zwischen Täfelchen und Meterstab; deutlicher erfasst nach Abtrag des Fußbodens XI fb 756 in Planierschicht XI ps 755; Staketenlöcher mit hellem Ring aus Seekreide und hellbraunem, sandigem Kern; von Süden (Dia 500).

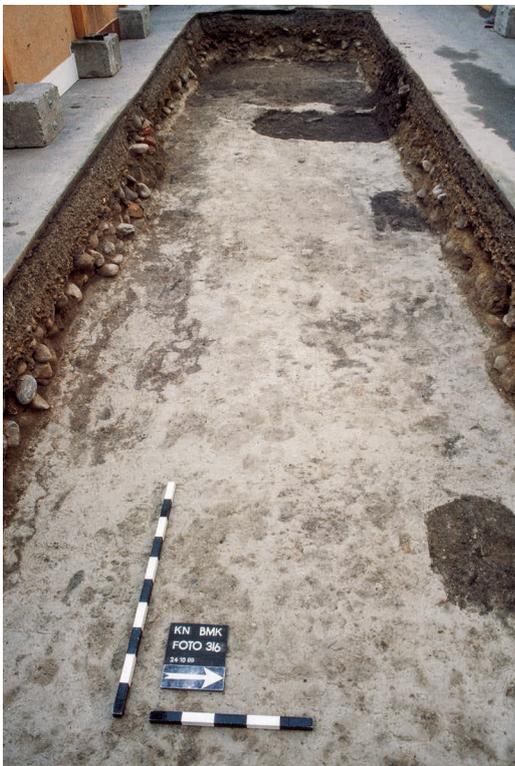
224 (unten links) Marktstätte, Schn. 4. Großflächig erfasster Seekreide-Fußboden XI fb 794, gestört von wenigen modernen Eingriffen; von Osten (Dia 316).

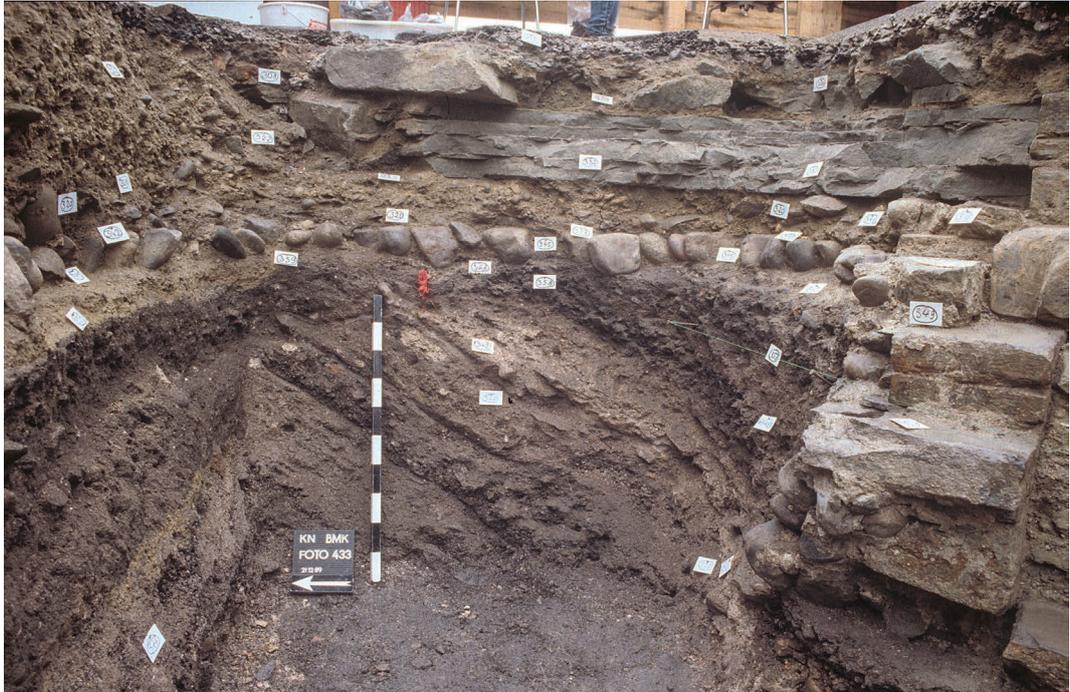
227 Marktstätte, Schn. 4, Ostprofil. Auffüllschichten IX ps 826 mit Südfälle; im nördlichen Bereich gekappt; darauf liegt Planierschicht X ps 828 bedeckt von Kopfsteinpflaster XII kst 834; darauf liegt Planierschicht XIa ps 836; auf diesem Befund liegt Bodenplatte XIII stl 839 des Schalenbrunnens; bedeckt von Abbruchmaterial; rechts nordöstliche Wange des Sandsteinkanals XIII fm 833; von Westen (Dia 433).

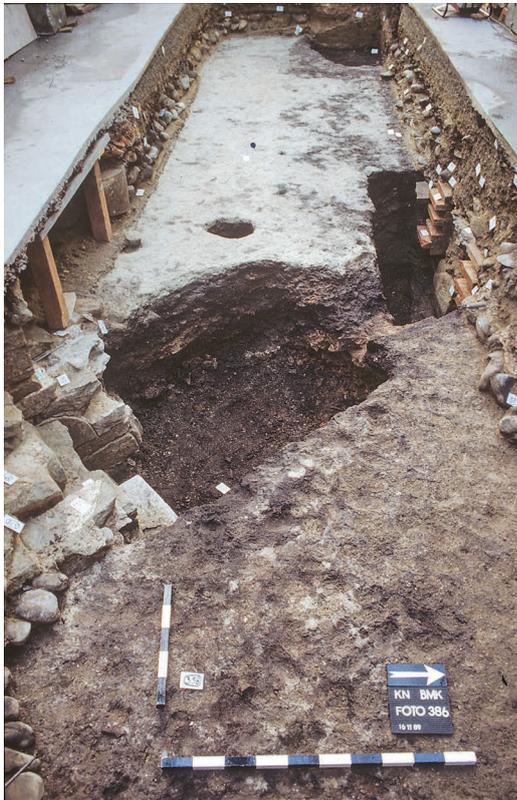
228 Marktstätte, Schn. 3. Im Hintergrund gut erhaltener Seekreide-Fußboden XI fb 830; im Vordergrund nur noch in wenigen Resten vorhanden; gestört beim Einbringen des jüngeren Kopfsteinpflasters XII kst 834 (vgl. Abb. 229); entlang des Nordprofils (oben rechts) nur knapp erfasster ostwestlicher Graben XIa grb 831 (hellgrauer Streifen); von Osten (Dia 386).

Im Schn. 3 ist auf der Nordseite ein ostwestlich ausgerichteter Graben XIa grb 831 dokumentiert worden, der in den Seekreide-Fußboden XI fb 830 einschneidet (Abb. 228; Beil. 10d). Zu diesem Zeitpunkt dürfte die Bebauung in diesem Bereich aufgegeben worden sein. Erfasst ist der 0,80 m tiefe Graben nur in einer Breite von 0,15 m. Die Verfüllung XIa vf 832 besteht aus

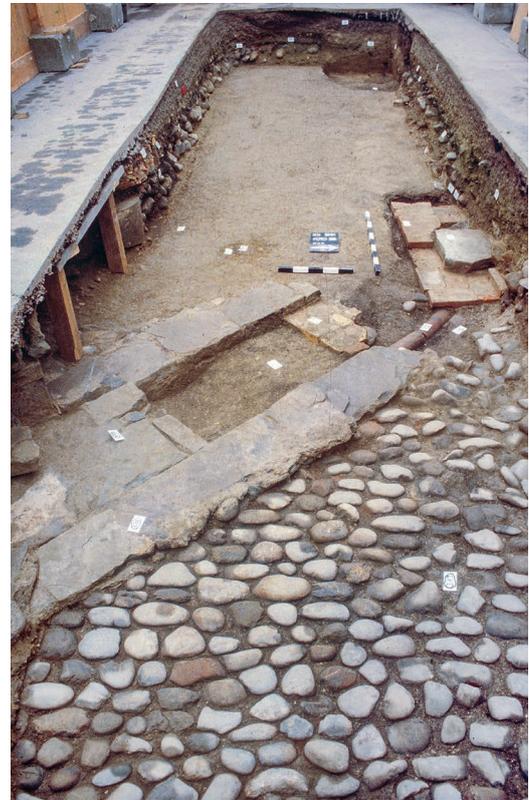
229 Marktstätte, Schn. 3. Im Hintergrund Fußboden XII fb 833; im Vordergrund Kopfsteinpflaster XII kst 834 geschnitten von den Baugruben des Sandsteinkanals XIII fm 838 (links) und des Backsteinschachtes XIIIa fm 845 (rechts); dazwischen die Abflussröhren XIIIa rö 847; von Osten (Dia 318).

seln durchsetzt ist und ist auf einer ostwestlichen Ausdehnung von 7 m erfasst worden. Dem gleichen Zeithorizont gehört das im östlichen Teil des Schnittes in einer ostwestlichen Ausdehnung von 3 m erfasste Kopfsteinpflaster XII kst 834 (Abb. 229; Beil. 10e) an. Es war sorgfältig in einem Sandbett verlegt worden. Die „Kontaktstelle“ zwischen diesen Befunden ist leider von jüngeren Einbauten (s. unten) gestört. Beim Bau dieser Befunde wurde sehr wahrscheinlich eine nord-südlich orientierte Außenwand weggeräumt, die eine Bebauung (mit Fußboden XII fb 833) im Westen von einem Außenbereich (mit Kopfsteinpflaster XII kst 834) im Osten trennte.

Der älteste Befund ist ein NW-SO orientierter Sandsteinkanal XIII fm 838 (Abb. 229–231). Der 2,30 m lange Kanal ist in eine Baugrube XIII bg 837 mit steilen Wänden und einer horizontalen Sohle eingelassen worden. Die Grube schneidet in die Planierschicht XIIa ps 836 ein. Die Wangen des Sandsteinschachtes XIII fm 838 bestehen aus sorgfältig aufgeschichtetem, mörtelgebundenem Sichtmauerwerk (Beil. 20c). Die nordöstliche Wange weist eine Stufe auf und in der südwestlichen Wange sind Spolien eingebaut gewesen. Der nordwestliche Abschluss, ein Mischmauerwerk, war an die Kanalwangen angesetzt²⁵⁸ und steht mit diesen nicht im Verband (Abb. 229; 230). Dabei könnte es sich um einen jüngeren Einbau handeln. Der Backsteinboden des Kanals ist auf eine Sand-

Zwischen dem Backsteinschacht und dem Sandsteinkanal sind zwei ineinandergesetzte Tonröhren XIIIa rö 847 verlegt, die dem Überlaufen des Wassers aus dem Backsteinschacht in den Kanal dienen sollten (Abb. 229; 230). Die Tonröhren liegen in einer muldenförmigen, ca. 1 m langen und 0,70 m breiten Baugrube XIIIa bg 846, auf deren Sohle eine dünne Sandbettung eingebracht ist. Die nordwestliche Röhre liegt auf der südlichen Backsteinschachtwand. Die südöstliche Röhre ruht nur knapp auf dem stufenartigen Versprung der Ostwand des Sandsteinkanals. Das oben erwähnte Abschlussmauerwerk des Steinkanals ist vermutlich erst beim Verlegen der Röhren eingebaut worden – wohl im Sinne einer abstützenden Funktion. Die zwei in situ erfassten und je 0,40 m langen Abfluss-Tonröhren mit einem Durchmesser von

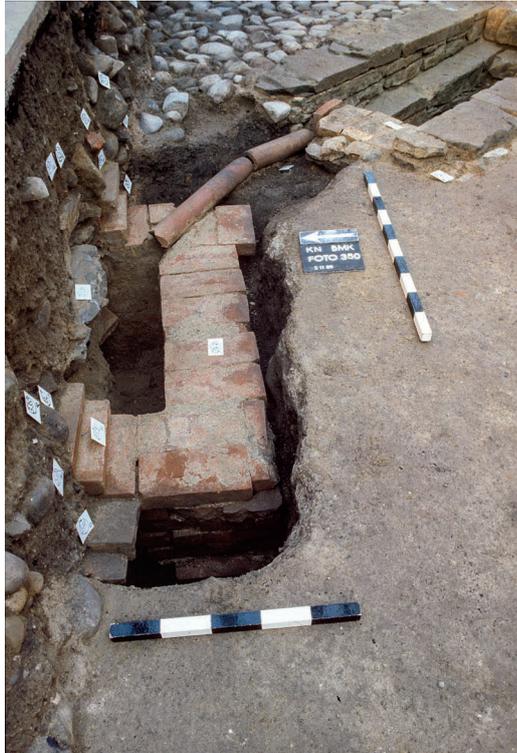
230 Marktstätte, Schn. 3. Backsteinschacht XIIIa fm 845 mit eingebauten Abflussröhren XIIIa rö 847 (Abdeckschicht abgetragen, Baugrubenverfüllung entnommen); von Westen (Dia 350).

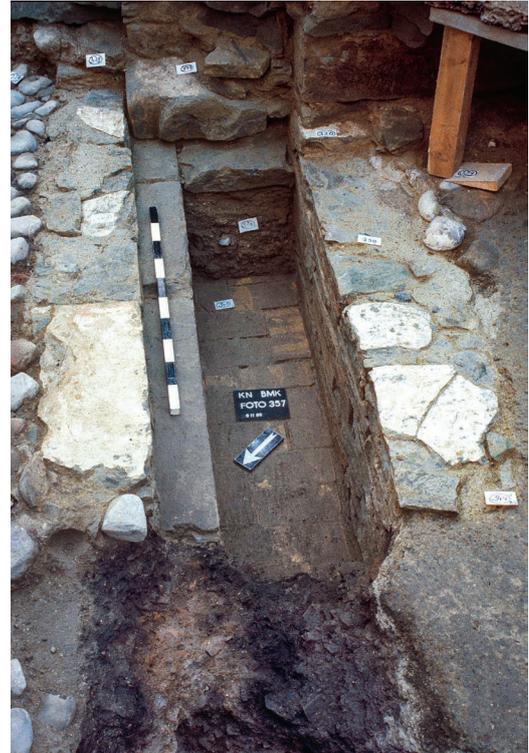
231 Marktstätte, Schn. 3. Sandsteinkanal XIII fm 838 mit eingebautem Absatz in der nordöstlichen Wand sowie mit Backsteinfußboden; im Südprofil ablesbar die Verfüllung XIV vf 851: im unteren Bereich Erdmaterial und im oberen Bereich sorgfältig verlegte, flache Quadersteine; von Nordwesten (Dia 357).

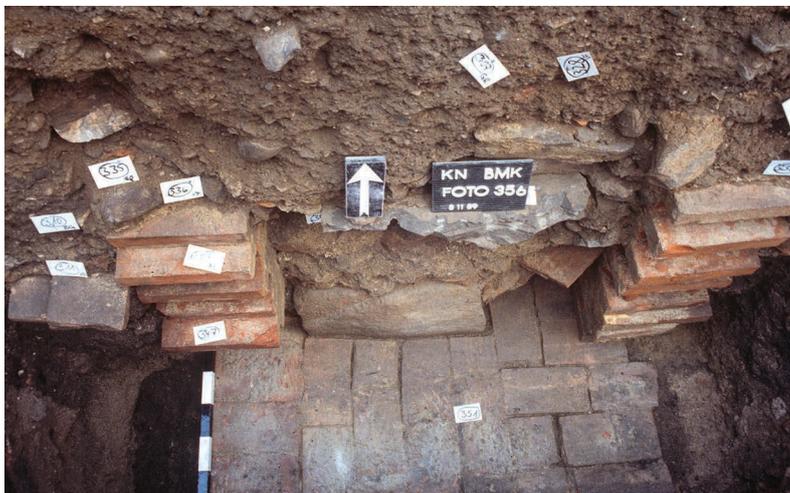
232 Marktstätte, Schn. 3. Schnitt durch den Backsteinschacht XIIIa fm 845; um den Sockel XIIIa fm 843 für einen Brunnenstock (nur die unterste Steinlage erhalten); sorgfältig verlegter Backsteinboden XIIIa stl 844; darauf das westliche und das östliche Fundament des Schachtes aufgestellt; oberhalb Ausbruchgrube XIV agr 849 mit Verfüllung XIV vf 850 (vgl. Profil Nord, Beil. 20a); von Süden (Dia 356).

Der Abtrag des Röhrenbrunnens ist durch eine 1,60 m breite Ausbruchgrube XIV agr 849 belegt (Beil. 20a). Sie stört den Backsteinschacht XIIIa fm 845. Dabei wurde der Brunnenstock bis auf den untersten verbliebenen Sandsteinblock ausgebrochen. Die Verfüllung XIV vf 850 besteht aus sandigem Erdmaterial, das mit Bauschutt aus Backstein- und Sandsteinfragmenten durchmischt ist. Der Sandsteinkanal XIII fm 838 ist mit sandigem Erdmaterial XIV vf 851 vermengt und mit Sandsteinfragmenten verfüllt. Moderne Kies-Sand-Schichten bedecken diese Befunde des 19. Jahrhunderts.

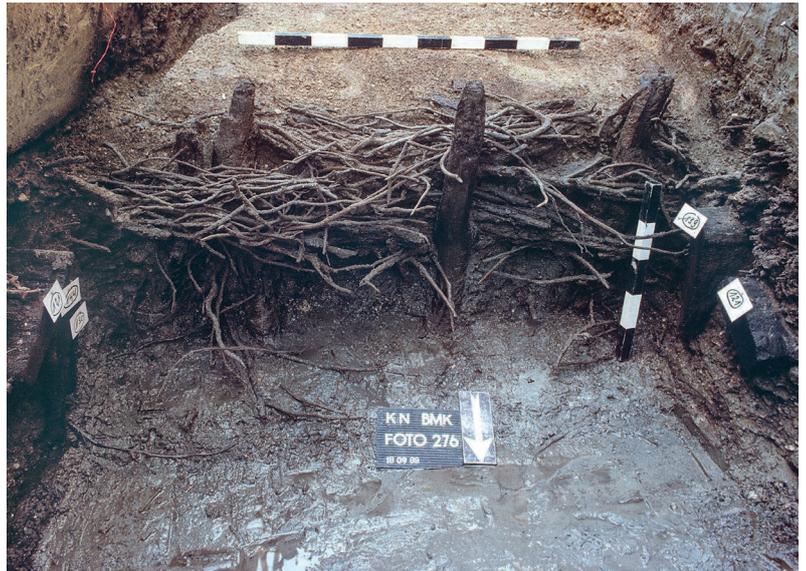
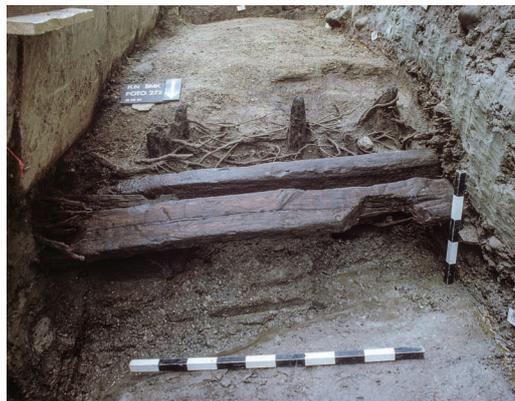
- 233 Brotlaube, Schn. 1. Flechtwerk II fw 2 mit gut erhaltenem Geflecht; im Hintergrund der Erddammkörper II afs 4 aus Sand und Kies; von Norden (Dia 276).
- 234 Brotlaube, Schn. 1. Holzkonstruktion IIa hko 6 mit parallel zur Flechtwand II fw 2 liegenden Bohlen; das vordere Kantholz IIa hh 6.2 mit einer 0,30 m langen und ca. 0,15 m tiefen Auskerbung für einen abstützenden, nicht mehr erhaltenen Pfosten; runde Kontur der Pfostengrube IIa pfgr 7 gut sichtbar im grauen Seeton; von Norden (Dia 272).

Abb. 233; Beil. 11c; 11g; 12a

Im südlichen Teil des Schn. 1 wurde ein Erddamm angeschnitten.²⁶⁶ Vermutlich wurde dieser leicht erhöhte Bereich gezielt zur Anlage der Hafenkonstruktion ausgewählt. Der ostwestlich orientierte Damm, der sehr wahrscheinlich vom Festland in den See hinausführte, war auf der Nordseite mit einer Flechtwand II fw 2 befestigt. Die südliche Begrenzung lag außerhalb des Schnittes. Für die Flechtwand II fw 2 wurden in einem ersten Arbeitsschritt ostwestlich ausgerichtete Pfähle in die Ablagerung I abl 1 eingeschlagen. Erfasst wurden vier Pfähle aus krummen und zugespitzten, bis ca. 1,55 m langen Eichenästen. Sie hatten einen Durchmesser von 0,10 bis 0,15 m und waren bis ca. 0,90 m in den Boden eingerammt. Die Pfahlköpfe waren stark verrotten. Zur Stabilisierung der Pfähle wurde in einem zweiten Arbeitsschritt von beiden Seiten eine kiesige Schicht II ps 3 anplaniert. Unmittelbar im Bereich der Pfähle hatte diese Schicht eine Maximalstärke von 0,30 m und lief

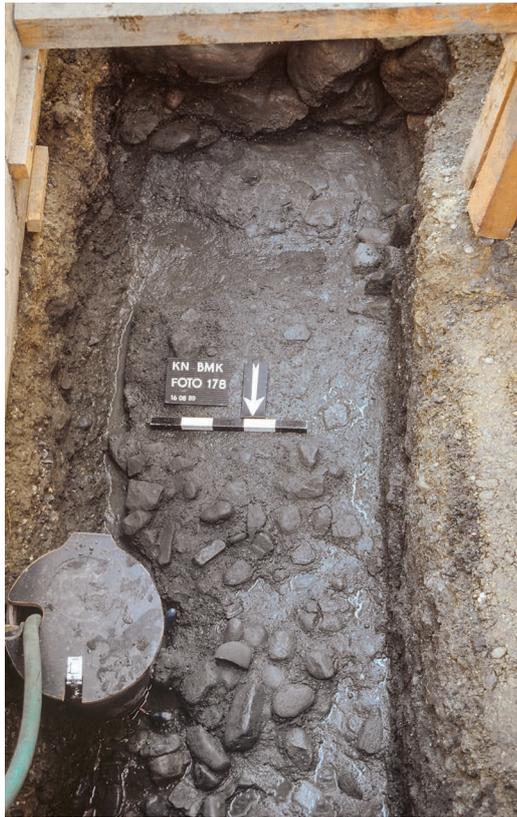
235 Brotlaube, Schn. 1.
Auf Ablagerung
IIa abl 9 eingebrachte
Steinschüttung; am
oberen Bildrand die
zwei untersten
Steinlagen des Stein-
Erddammes III am 12;
von Norden (Dia 178).

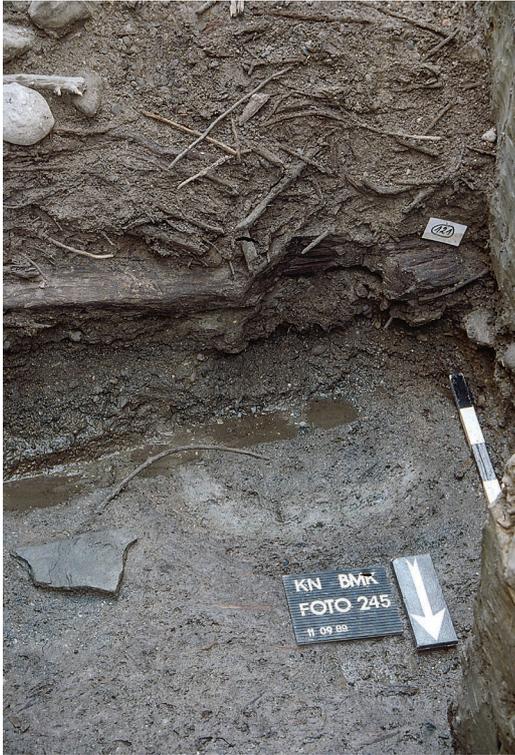
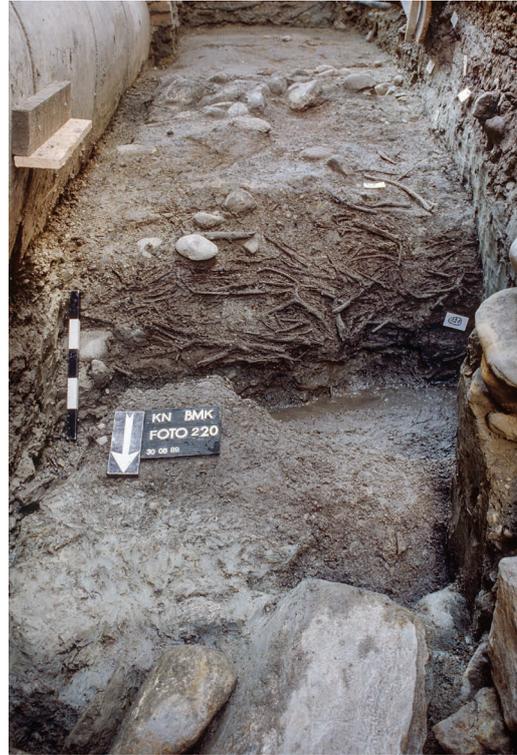
- 236 Brotlaube, Schn. 1. Detail der Pfosten-grube IIa pfgr 7; Holzkonstruktion IIa hko 6 bedeckt von Abbruchmaterial IIa abh 10; von Norden (Dia 245).
- 237 Brotlaube, Schn. 1. Holz-Erddamm bedeckt von Abbruchmaterial IIa abh 10 (Holz und Steine); im vorderen Bereich erfasster Zustand vor der Errichtung des Stein-Erddammes Periode III; im Vordergrund unterste Steinlage; von Norden (Dia 220).

Ein heftiges Unwetter, wohl verbunden mit einem unerwartet hohen Wasserstand, dürfte zur Aufgabe dieser Anlage geführt haben. Der Abbruchhorizont IIa abh 10 auf dem Dammkörper besteht aus einer sandigen Schicht, die mit verworfenen Ästen, Brettern und kleinen Wacken durchmischt war. Eine deutliche Konzentration von Ästen befindet sich im Bereich des hölzernen Verbaus IIa hko 6.

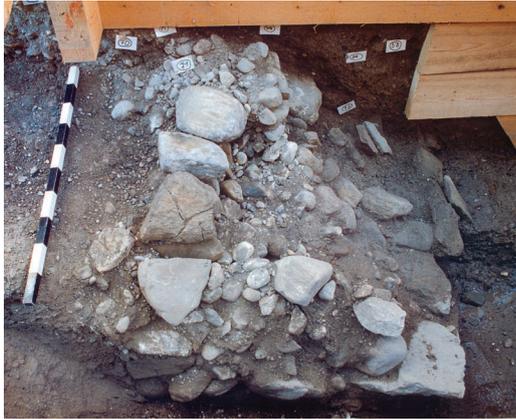
238 (oben links) Brotlaube, Schn. 1. Trockenmauer III am 12 des Stein-Erddammes der Periode III; ein Zweischalenmauerwerk, im Kern Geröll und Kies; oberste Reihen der Außenschale (rechts) abgerutscht; Zustand vor der Abdeckung mit Kies-Sand zu Beginn der Periode IV; von Osten (Dia 115).

272 „Einen signifikanten zweischaligen Aufbau“ aus trocken gesetzten Findlingen und Wacken zeigte der Teilabschnitt Süd-West der Arealmauer am Fischmarkt (Pfrommer 2005, 58).

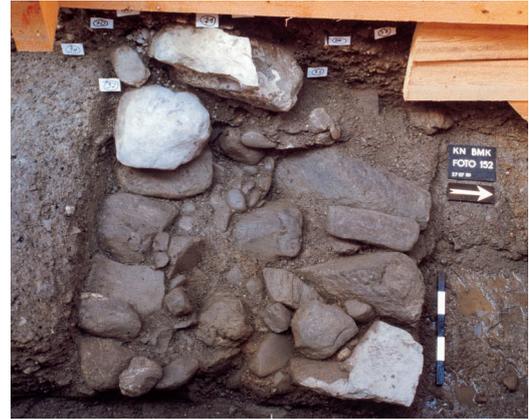
239 (oben rechts) Brotlaube, Schn. 1. Trockenmauer III am 12 des Stein-Erddammes; oberste Steinlagen abgetragen; von Osten (Dia 152).

sacht und schließlich dazu geführt, dass die oberen, außen liegenden Steinlagen abrutschten.²⁷³ Die auf einer Länge von 1,30 m erfasste Trockenmauer hatte eine Höhe von etwa 1,40 m. Unter dem modernen Entwässerungskanal wurde in der Flucht der Außenschale ein im Quer-

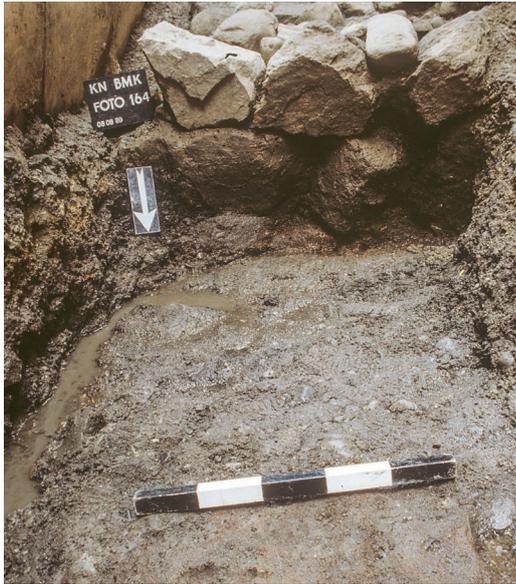
240 (links Mitte) Brotlaube, Schn. 1. Trockenmauer III am 12; die untersten Lagen der erhaltenen Außenschale; von Norden (Dia 164).

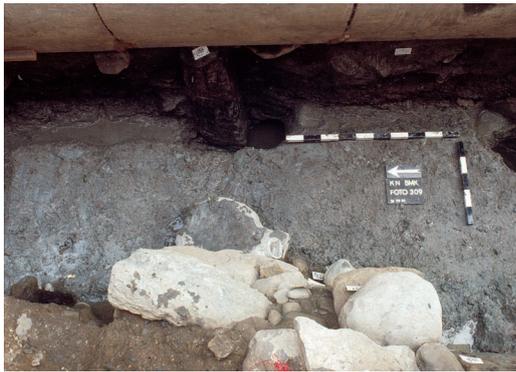
241 (unten links) Brotlaube, Schn. 1. Unterhalb des Entwässerungskanal freigelegter Pfosten III pf 13; im Vordergrund stehen gebliebenes Trockenmauerwerk III am 12 vor dem Westprofil; von Westen (Dia 309).

schnitt fast quadratischer (0,30 × 0,28 m) und 1 m langer Pfosten III pf 13 erfasst;²⁷⁴ seine Funktion ist unklar.

274 Der Pfosten war im Seeton eingegraben; allerdings ist die Pfostengrube nicht dokumentiert worden.

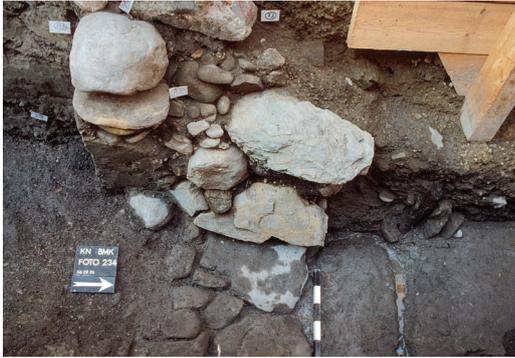
242 (oben links) Brotlaube, Schn. 1. Blick auf Querschnitt durch die Trockenmauer III am 12; rechts die untersten drei Wackelagen der Außenschale; von Osten (Dia 234).

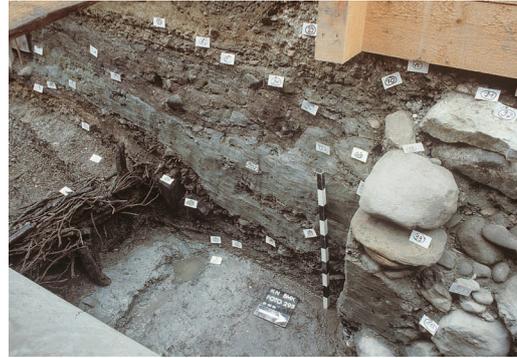
243 (oben rechts) Brotlaube, Schn. 1. Im Vordergrund anstehender Seeton (G); links Holz-Erddamm mit Flechtwerk II fw 2; darauf liegt Auffüllmaterial III af 15 des Stein-Erddammes Periode III; rechts Innenschale der Trockenmauer III am 12; von Nordosten (Dia 295).

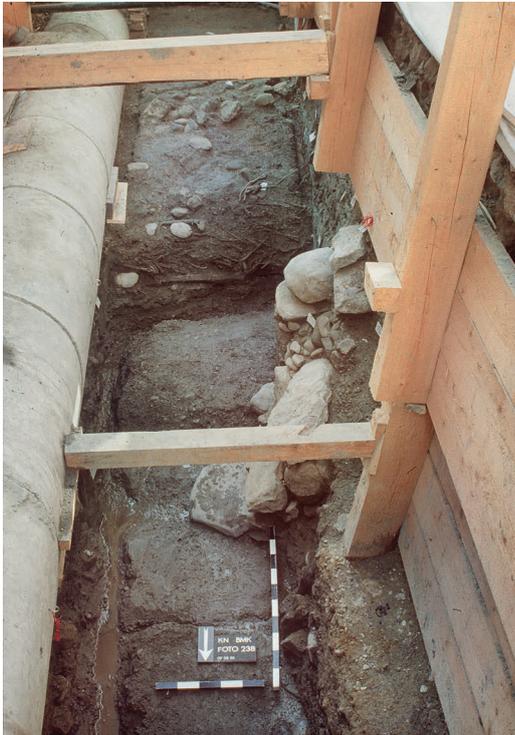
244 (links Mitte) Brotlaube, Schn. 1. Mitte rechts Rest der Trockenmauer III am 12; im Hintergrund Holz-Erddamm mit Abbruchhorizont IIa abh 10; von Norden (Dia 238).

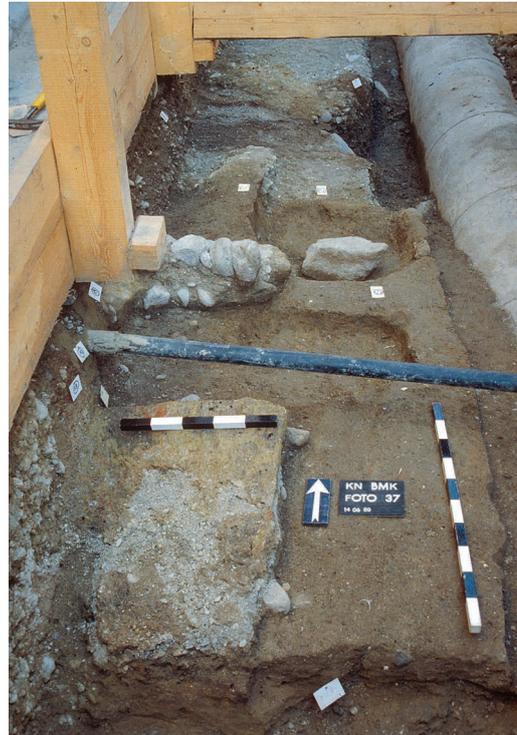
245 (rechts Mitte) Brotlaube, Schn. 1. Im Vordergrund (links) Rest der Lehm-schicht IIIa fb 20 auf Kiesbettung IIIa ps 18; mittig Rest des ostwestlichen Fundamentes IIIa fm 19; von Süden (Dia 37).

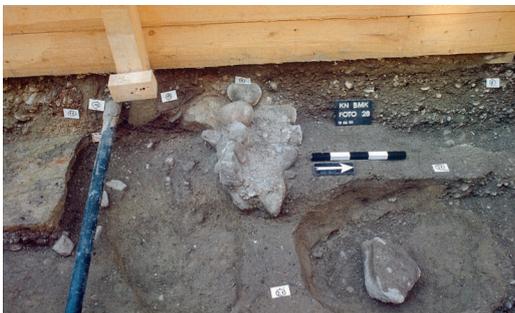
246 (links 2. von unten) Brotlaube, Schn. 1. Detail des Fundamentes IIIa fm 19; rechts jüngere Pfostengrube V pfgr 33 mit Unterlegstein auf der Sohle; von Osten (Dia 28).

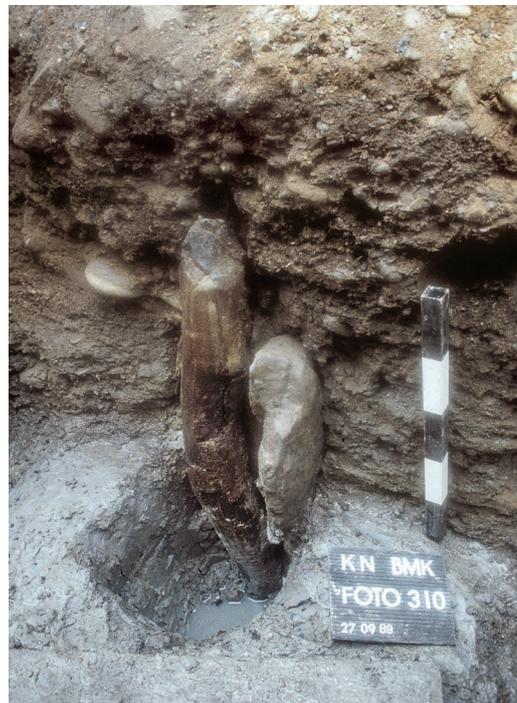
247 (unten rechts) Brotlaube, Schn. 1. Detail Anlegefosten IIIa pf 22 mit Verkeilstein, Kopfbereich des Pfostens verrottet; von Nordosten (Dia 310).

Dendrodatum „1197/1198 Winter“ des wohl frisch geschlagenen Anlegepfostens bestätigt. Er war in die an die Trockenmauer angeschwemmten Nutzungsablagerung III abl 16 eingegraben. Bedeckt war der Anlegepfosten IIIa pf22 von Ablagerung IIIb abl 23, in die ein Doppelpfosten IIIb pf25²⁸⁶ eingebracht worden war.

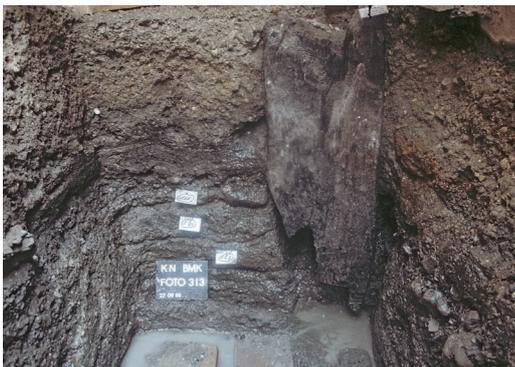
248 (unten links) Brotlaube, Schn. 1. Detail Doppelpfosten IIIb pf 25; von Süden (Dia 313).

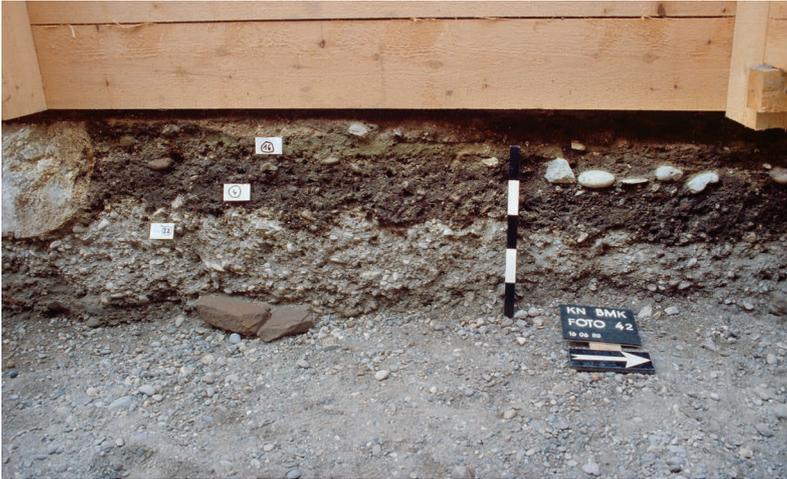
249 Brotlaube, Schn. 1. Ausschnitt Profil West (vgl. Beil. 12a); an der Oberkante der Kies-Sand-Auffüllung IV afs 27 halbrunde Abdrücke IV ab 28, Hinweis wohl auf eine Konsolidierung der Oberfläche mit nicht erhaltenen Halb(?)-Rundhölzern; von Osten (Dia 42).

Über dem Stein-Erddamm – in der nördlich gelegenen Wasserzone sowie im gesamten südlich gelegenen Schnitt 2 – eingebrachte Kies-Sandpakete belegen eine zu Beginn der Periode IV groß angelegte Baumaßnahme. Es handelt sich um den Ausbau des ca. 8 m breiten Stein-Erddammes zu einer breiten Landzunge, die im Norden von der zukünftigen Münzgasse bzw. vom Fischmarkt und im Süden von der Marktstätte (zu diesem Zeitpunkt Hafenbecken) begrenzt wird. In Schn. 1 bestand die Auffüllung IV afs 27 aus verschiedenen, weitgehend sterilen Kies- und Sandschichten. Sie enthielten vereinzelte Lehm- und Kohleeinschlüsse sowie selten größere Steine. Durch die Neigung der verschiedenen Schichten von Süden nach Norden war deutlich zu erkennen, dass die Auffüllung der ehemaligen, nördlich gelegenen Wasserzone vom Stein-Erddamm her erfolgte. So umfasste das Schichtpaket im Hafenbecken eine

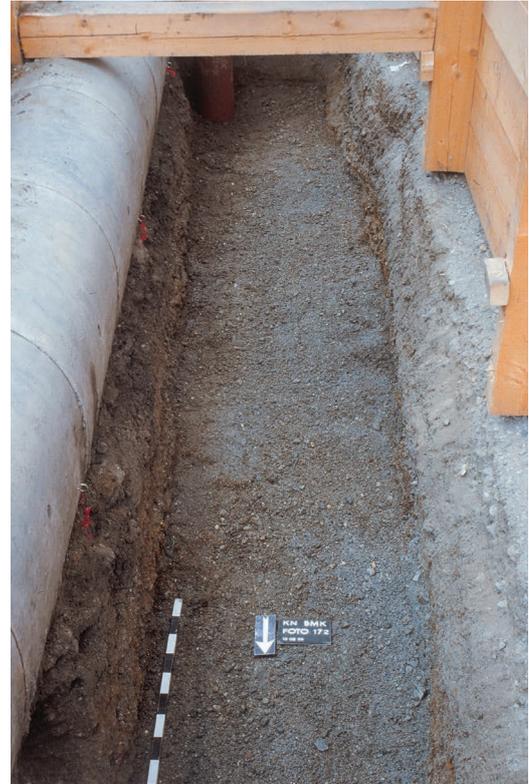
250 Brotlaube, Schn. 2. Großflächig erfasste, sehr homogene und fast sterile Kies-Sand-Auffüllung IV afs 43; von Norden (Dia 172).

Im südlich gelegenen Schn. 2 hatte die 1,70 m starke, unmittelbar auf der Ablagerung (?)–IIIb abl 42 liegende Auffüllung IV afs 43 eine fast horizontale Schichtung; eine einheitliche Schüttungsrichtung war nicht klar zu erkennen. Auch hier bestand die Auffüllung aus verschiedenen helleren bis dunkleren, fast sterilen, feinen bis groben Sand- und Kiesschichten. Im Süden lag die OK bei 396,60 m ü. NN und stieg nach Norden nur leicht an bis auf 396,70 m ü. NN. Insgesamt hatte die neu aufgeschüttete Landzunge im Querschnitt eine leicht bombierte Oberkante. Weder die nördliche noch die südliche Begrenzung dieser Landzunge ist in den zwei in der Brotlaube angelegten Schnitten erfasst worden, sie dürfte jedoch der heutigen Bebauungsgrenze des Baublockes Marktstätte-Münzgasse entsprechen. Es kann mit einer ursprünglichen Breite von ca. 50 m gerechnet werden.

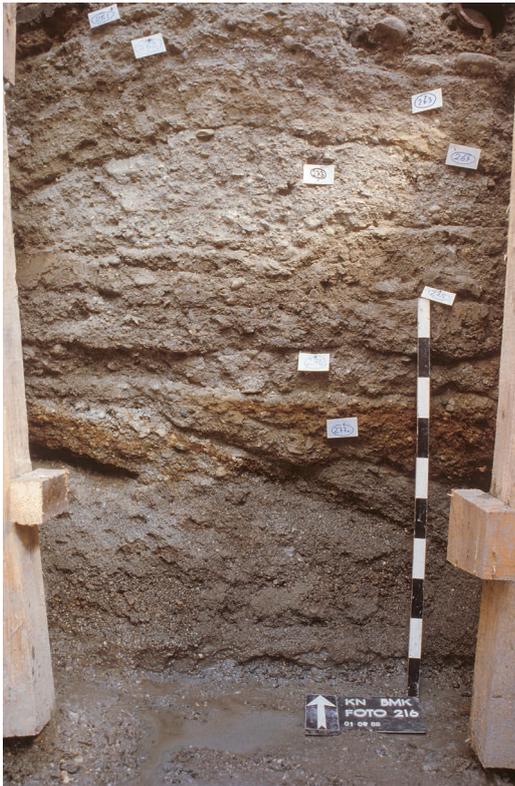
- 251 Brotlaube, Schn. 2. Nordprofil (vgl. Beil. 12b); Kies-Sand-Auffüllung IV afs 43, unmittelbar auf hellgrauer, sandiger Ablagerung? -IIIb abl 42; von Süden (Dia 216).
- 252 Brotlaube, Schn. 2. Grabungssituation; rechts schmaler Streifen mit ungestörter Befundlage; auf Nutzungsschicht Va nh 49 kompakte Planierschicht Va ps 50 mit Brand-schutt; von Norden (Dia 32).

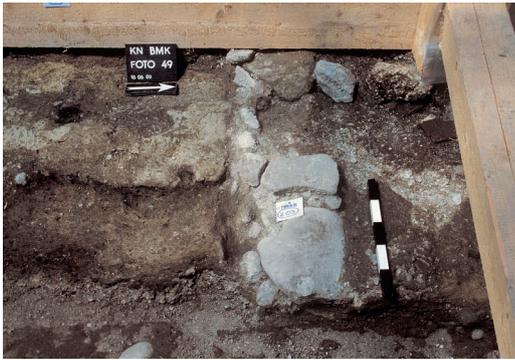
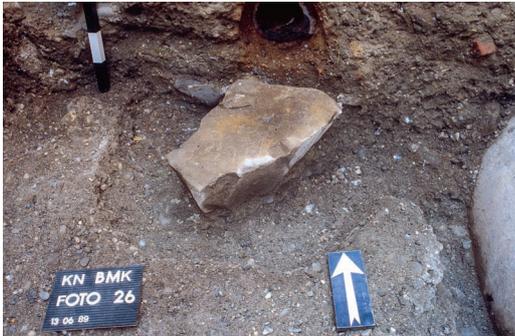
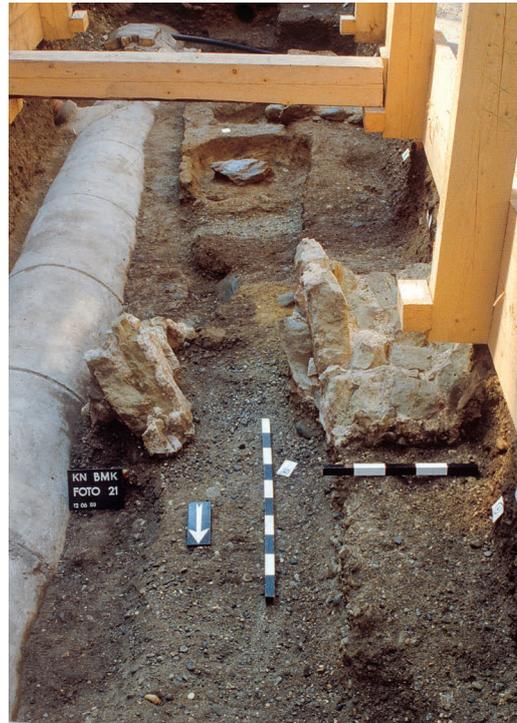
- 253 (links oben) Brotlaube, Schn. 2. Detail des ostwestlich orientierten, mörtelgebundenen Fundamentes VI fm 51; von Osten (Dia 49).
- 254 (links unten) Brotlaube, Schn. 1. Pfostengrube V pfgr 31 mit Unterlegstein auf der Sohle; von Süden (Dia 26).
- 255 (rechts) Brotlaube, Schn. 1. Im Vordergrund Kies-Auffüllung IV afs 27; mittig das modern gestörte Sandsteinfundament VI fm 34; im Hintergrund Pfostengrube V pfgr 33 mit Unterlegstein; von Norden (Dia 21).

Im Nutzungshorizont Va ps 49 war ein ostwestlich verlegtes Wackenfundament VI fm 51 eingetieft, das die gesamte Baugrube ausfüllte. Erfasst wurde das Fundament (die Substruktion einer Binnenwand) auf einer Länge von knapp 1 m. Auf der Nordseite lagen größere flache Wacken (0,50 × 0,40 m und ca. 0,10 m hoch), nach Süden begrenzt von kleinen Lesesteinen und vereinzelt Ziegelfragmenten. Gebunden war das Mauerwerk mit grau-weißem, grobem Mörtel. Reste eines Fußbodens VI fb 52 waren auf der Nord- und Südseite des Fundamentes erhalten. Gestört waren Wackenfundament und Fußboden von der Ausbruchgrube VI agr 53.
