# Der Grabungsbefund

ALT-WARTBURG AG  
SCHICHTENVERHÄLTNISSE

## Zone E

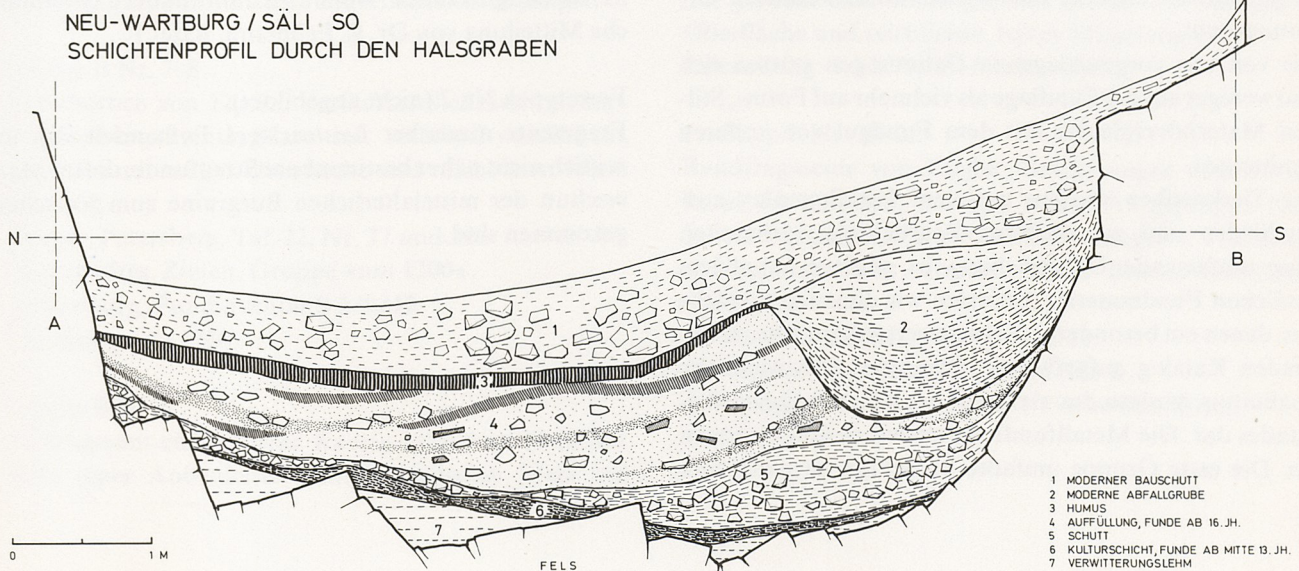
Fig. 16

Ein großer Sondierschnitt im Westteil des Halsgrabens hingegen lieferte eine bemerkenswerte Schichtenfolge.<sup>2</sup> (Fig. 16) Unter einer 60 cm mächtigen modernen Schutt- und Abfallschicht kam zunächst ein alter, ca. 10 cm mächtiger Waldboden zum Vorschein, welcher eine 80 bis 100 cm dicke Auffüllung überdeckte, die älteren Bauschutt unterschiedlicher Zeitstellung enthielt. Zu den bemerkenswertesten Einschlüssen dieser Schicht gehörten Fragmente von St.-Urban-Backsteinen.<sup>3</sup> Im Südteil des Schnittes war diese Schicht durch eine moderne Abfallgrube gestört.
