Das vollendet unvollendete Mausoleum von Belevi

Reinhard Heinz

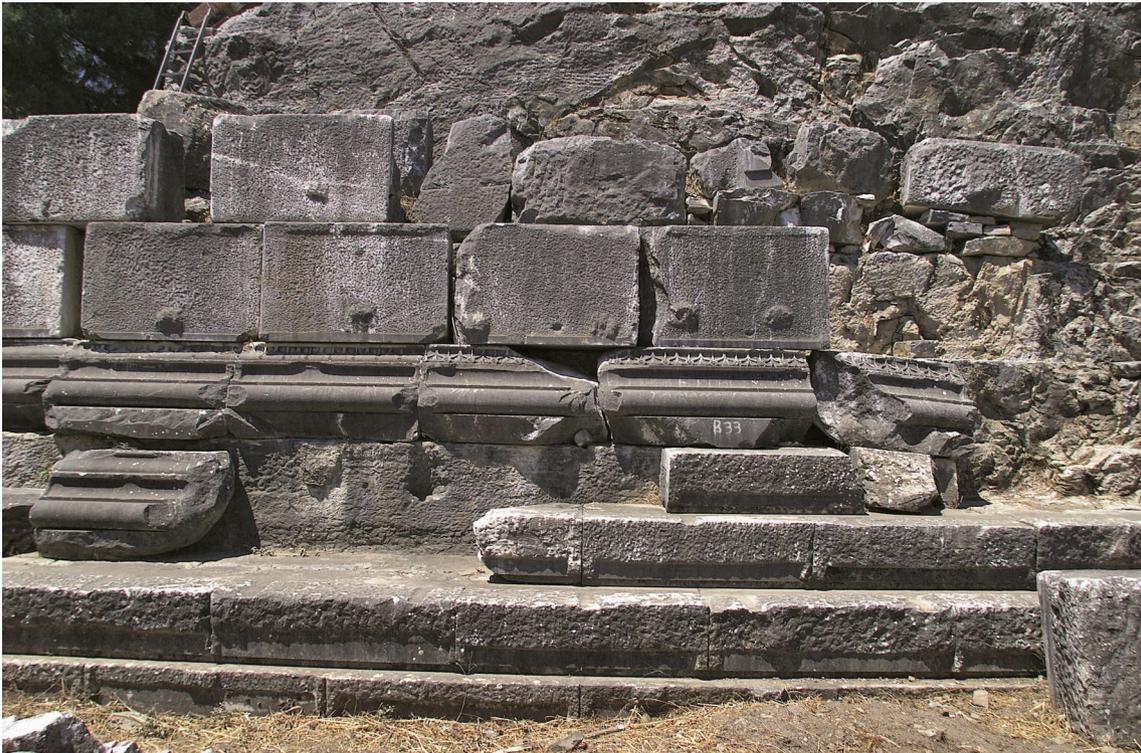
Abb. 1: Mausoleum von Belevi. Unfertigkeiten an Stufenunterbau, Fußprofil und unteren Quaderschichten des Sockels

Die Krepis trug noch einen Bossenmantel, der bei der Einstellung der Arbeiten gerade abgearbeitet wurde, um die feine Kurvatur zur Geltung kommen zu lassen (Abb. 1).⁵ Die Werksteine des Fußprofils der Sockelwand waren mit ausgearbeiteten Profilierungen am Bau versetzt worden. Kantenschutzstege und Versatzbossen waren noch nicht entfernt, das lesbische Kyma gerade in Arbeit.⁶

Weniger weit fortgeschritten war die Abarbeitung der Sockelwandflächen. Alle Wandblöcke trugen einen mehr oder minder dicken Werkzoll (Abb. 1). Anathyrosen, Marken und Schrägkanten auf den Blöcken deuten aber auf die geplante Abarbeitung.⁷

Abb. 1: Mausoleum von Belevi. Unfertigkeiten an Stufenunterbau, Fußprofil und unteren Quaderschichten des Sockels, © ÖAW-ÖAI (A. Sulzgruber).
