Zierrat statt Zinne auf dem Turm

Wie die Dürkheimer mit der Zeit gingen

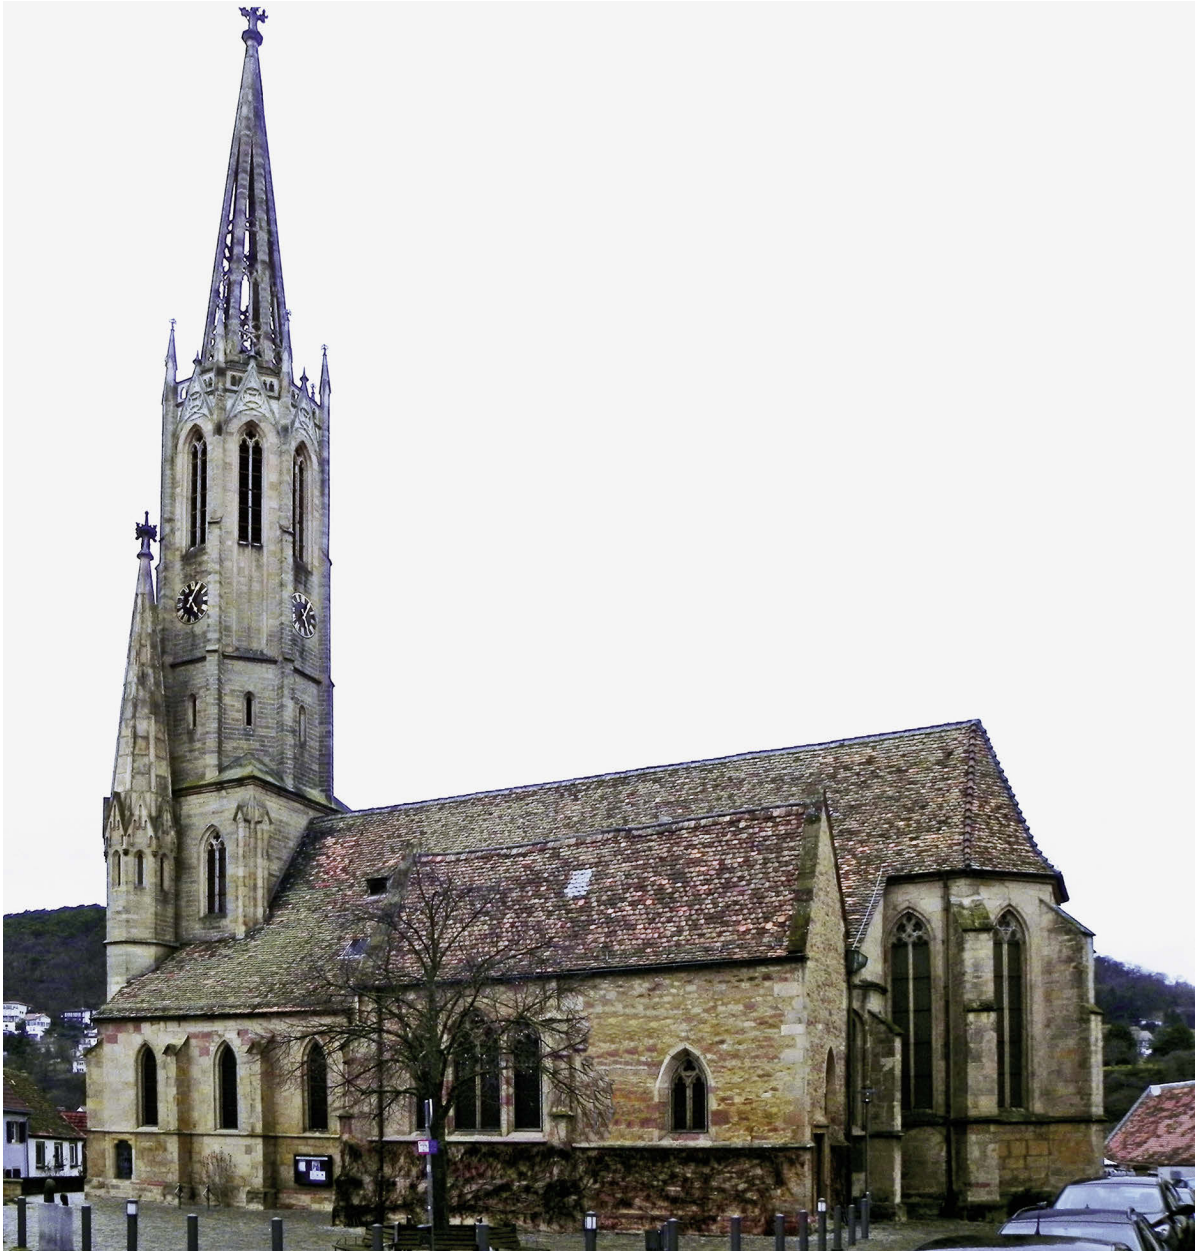
1 Ansicht der Kirche von Südosten. In der zweiten Achse von links war bis 1865 das Hauptportal.

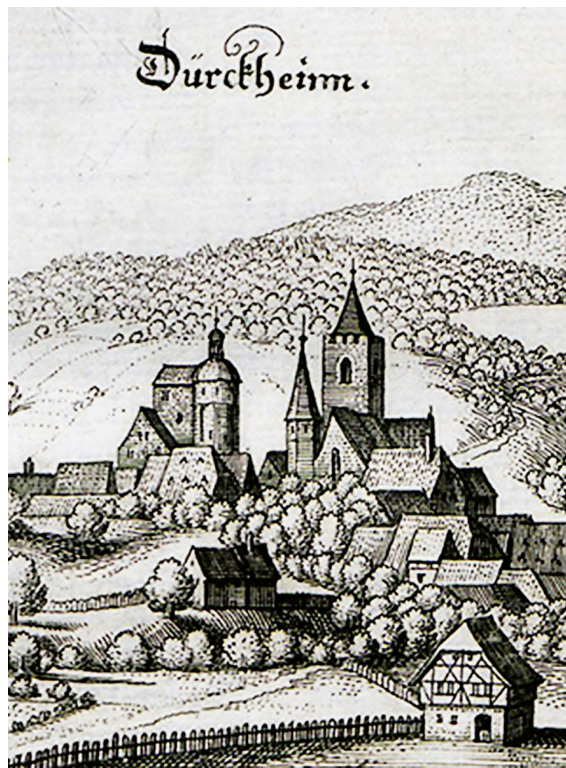
3 In der Ansicht von 1645 ist der Geländeanstieg von der Pfarrkirche rechts im Bild zur Burg links nicht wiedergegeben.

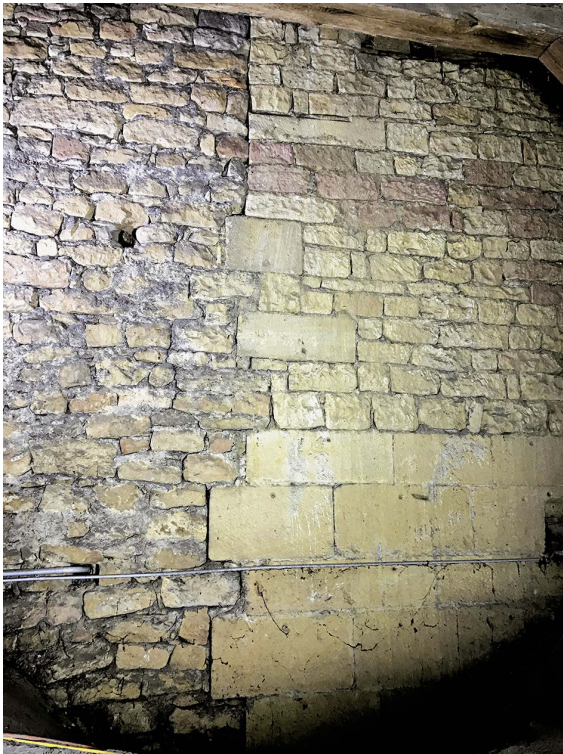
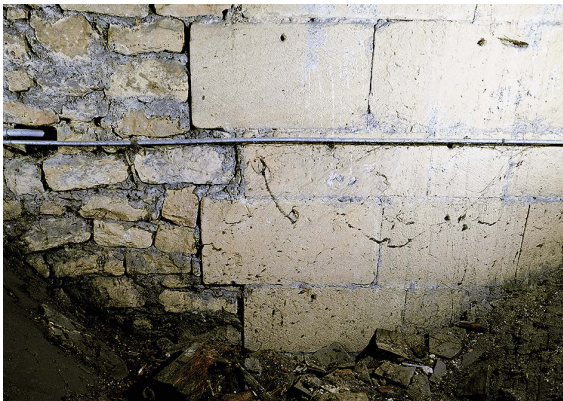
5/6 Turmanschluss im nördlichen Seitenschiffdachraum: Links im Bild das Bruchsteinmauerwerk des Mittelschiff-Obergadens, das bündig in den Warteverband des Hausteinmauerwerks der Turmnordwand eingezahnt ist. Ab der sechsten Lage oberhalb der Gewölbesohle die Aufmauerung von 1865; darin zwei wiederverwendete gotische Quader, deren Zangenloch nun unten liegt.

In den Dachräumen ist auch zu beobachten, wie das lagenhaft gemauerte, einheitlich durchlaufende Bruchsteinmauerwerk der Obergadenwände des Langhauses von Osten auf den Turm trifft. Es wird von Warteverbänden aufgenommen. Der nördliche ist als bündige Verzahnung von Obergadenwand und Turm-Nordwand gearbeitet (Abb. 5 und 6). Im Süden bilden die gotischen Hausteinquader die Südostecke des Turms; die Obergadenwand ist hier mit 30 cm Versatz nach Norden in die Ostwand des Turms

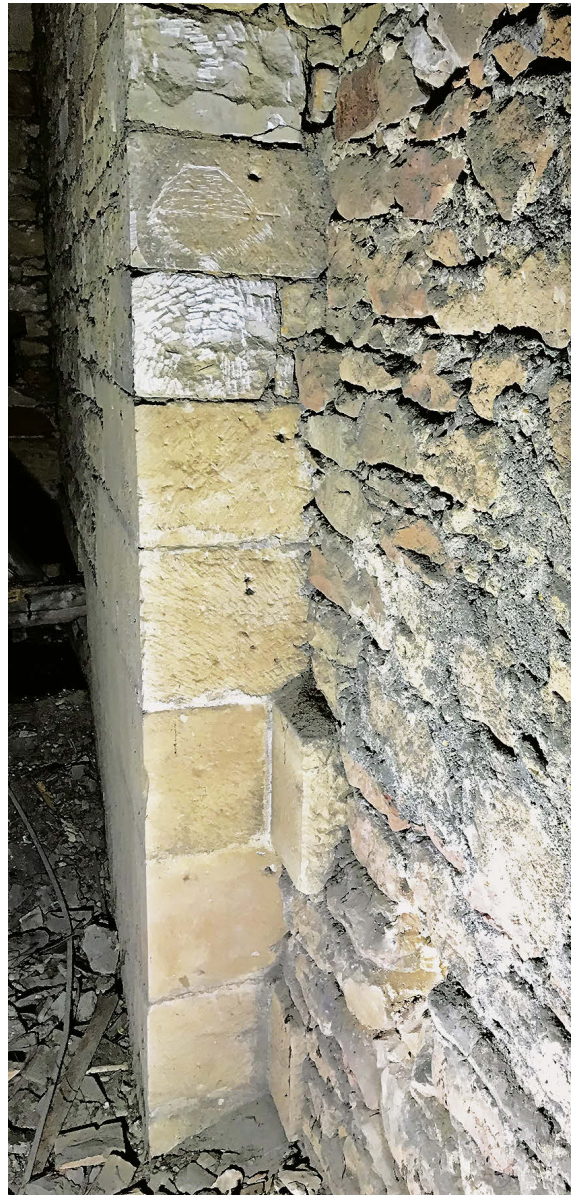
7 Turmanschluss im südlichen Seitenschiffdachraum, Blick von Osten: An die südöstliche Quadercke des Turms ist mit 30 cm Versatz nach Norden der Warteverband für das Bruchsteinmauerwerk des Mittelschiff-Obergadens angearbeitet. Hier beginnt die Aufmauerung von 1865 in der 7. Lage über der Gewölbesohle.

eingezahnt (Abb. 7 und 8). Dies ist ein typisches Anzeichen für einen Messfehler²² von Ost nach West, wie er beim Bauen um einen Altbau herum unterlaufen kann. Beide Warteverbände sind sorgfältig aus Quadern mit Zangenlöchern gearbeitet, was mit dafür spricht, dass der Turm um 1300 als Widerlager für den im Osten begonnenen Neubau des Kirchenschiffs diente.

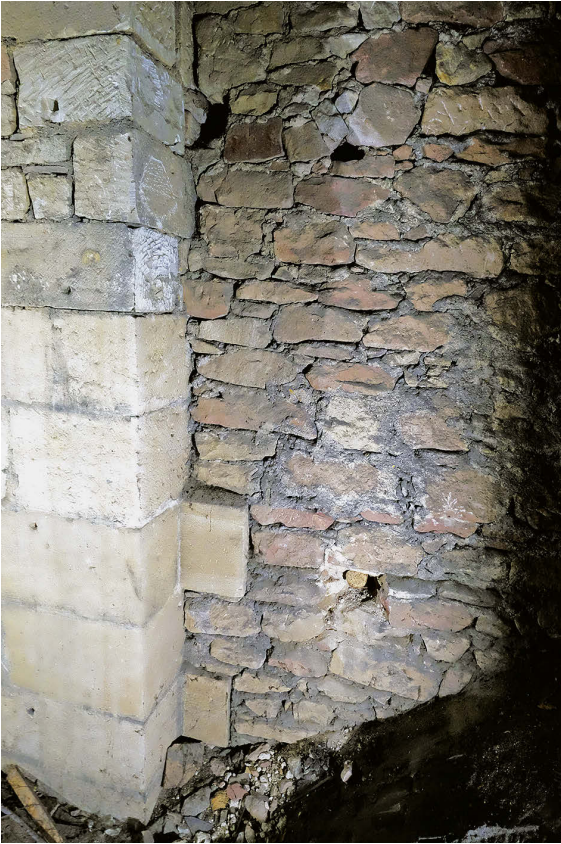
8 Turmanschluss im südlichen Seitenschiffdachraum, Blick von Süden: Das Bruchsteinmauerwerk des Obergadens, rechts im Bild, trifft etwas versetzt auf das Quadermauerwerk des Turms. Die Verzahnung wurde sorgfältig darauf abgestimmt.

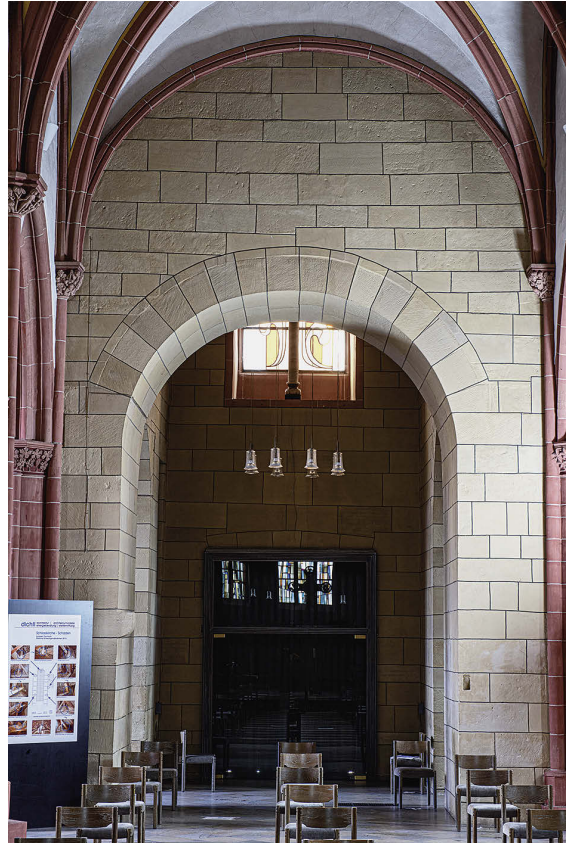
9 Blick vom Hauptschiff nach Westen durch den 1978 ganz geöffnete Bogen zur Turmhalle. Der Abstand vom Bogengewände zum Arkadenpfeiler ist im Süden geringer, als im Norden.

Im Erdgeschoss öffnet sich der Turm zum Hauptschiff mit einem Rundbogen von knapp 4 m lichter Weite und 6 m Höhe über dem heutigen Fußbodenniveau (Abb. 9). Die seitlichen, 1978 freigelegten Öffnungen zu den westlichen

²² Im Inneren der Kirche ist zu sehen, dass die südliche Arkadenwand etwas versetzt an den Turm stößt (Abb. 9).

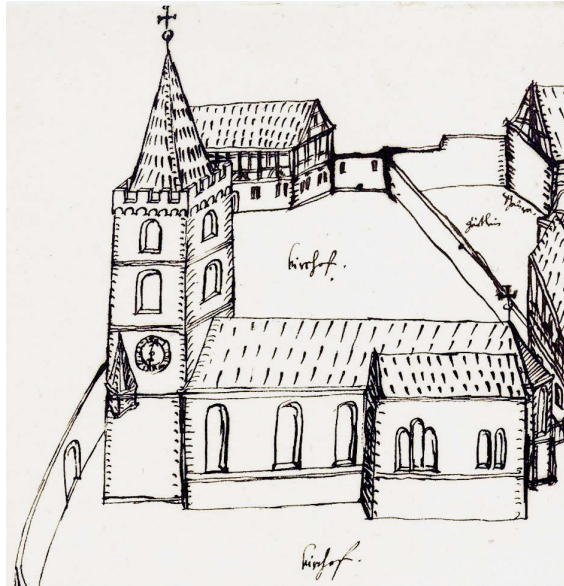
11 Skizze der Kirche von 1630. Details sind mit wechselnder Genauigkeit wiedergegeben oder weggelassen.

len Helm. Die Ansichten von 1630³² und 1767 zeigen außerdem zwei Freigeschosse mit weiten Schallöffnungen, erstere auch einen Rundbogenfries, auf dem der Zinnenkranz aufsitzt.

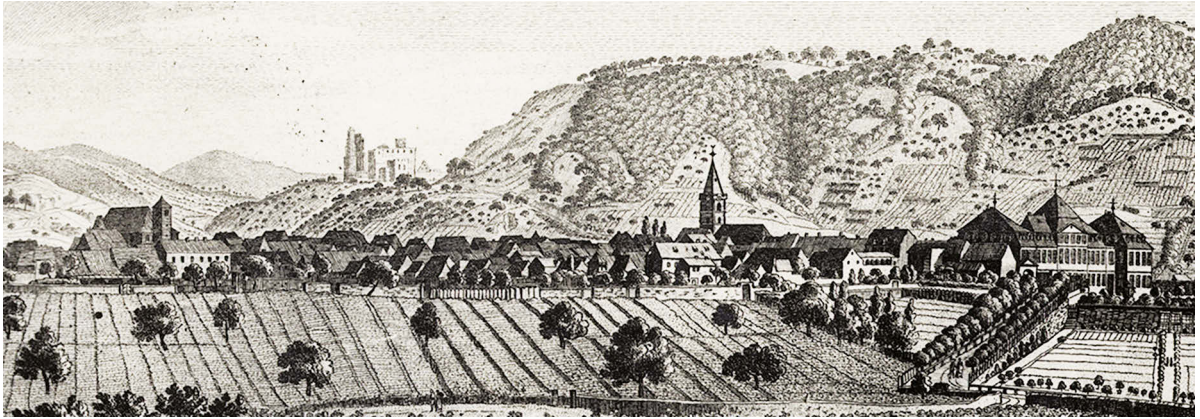
12 Ausschnitt aus „Dürkheim an der Hart. Das hochfürstliche Schloß und Garten nebst dem Kloster Limburg, von der Morgenseite nach der Natur aufgenommen und gestochen von J. Rieger Manheim 1767.“ Das komponierte Panorama ebnet die Steigung zwischen Schlosskirche (etwa in der Bildmitte) und Burgkirche (am linken Bildrand) stark ein.
