Anmerkungen zur Burg Rötteln

JÜRGEN KRÜGER

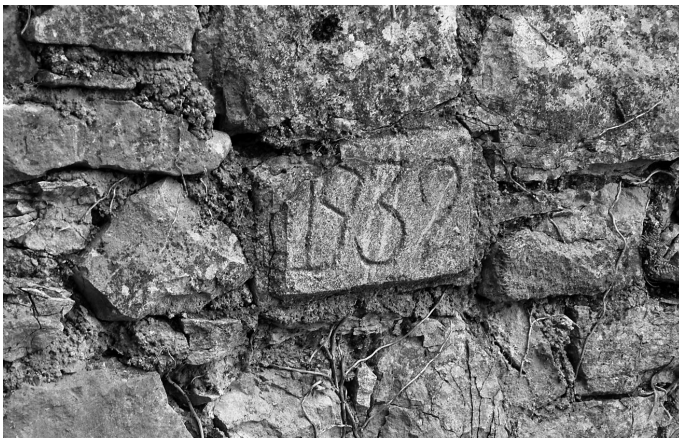
Abb. 1 Restaurierungsin-
schrift »1932« (Foto Jürgen
Krüger).

Auch der Röttelnbund leistete das Seine. Dieser hat seit 1926 die Burg in seiner Obhut. Er führt mit großem ehrenamtlichem Engagement Pflegearbeiten, auch Reparaturen durch, und sorgt für die Öffnung der Burg und dort stattfindende Führungen (Abb. 1). Dem Röttelnbund ist es zu verdanken, dass viele Kleinfunde, die auf der Burg gemacht wurden, in dem kleinen Burgmuseum verblieben sind. Dadurch entstand ein vielfältiges Bild, so dass nicht nur kahle Mauern von der einstigen Pracht und Macht künden.

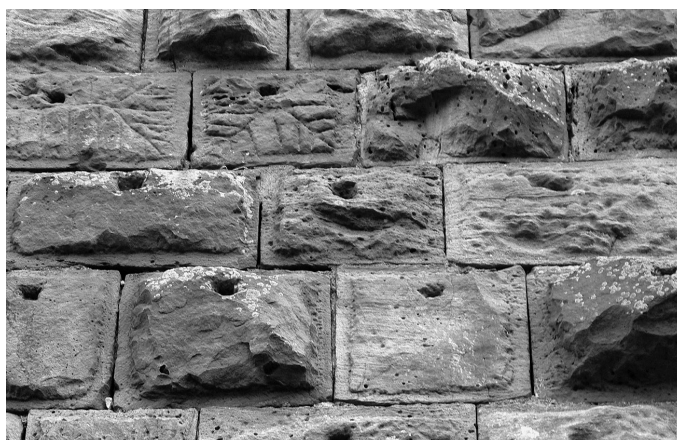
Der nördliche Bergfried erweist sich wohl als ein Schlüsselbau zur Geschichte der Burg. Hier finden sich die interessantesten Befunde. Wenn der ganze Bergfried als einheitlich ausgeführter Bau anzusehen ist, wofür die einheitliche Mauerung spricht, dann sind die einzelnen Befunde diesem Bild zu integrieren. Die Eckquader mit ihren strahlenförmigen Ritzungen sind dann kaum einer frühen Phase, dem 11. Jahrhundert, zuzuordnen, sondern eher einer Zeit, in der man stilistisch bewusst historisierend auf frühere Bauformen zurückgriff. Ab einer gewissen Höhe weisen viele Steine Zangenlöcher auf, die für die Versetztechnik mit Steinzangen notwendig sind. Dies spricht dafür, dass im Bauverlauf neue Bautechniken (Steinzange) eingeführt wurden (Abb. 4).

Abb. 4 Buckelquader mit Zangenlöchern am Bergfried der Oberburg – sogenannter Grüner Turm (Foto Jürgen Krüger).

Alle diese Beobachtungen können – mit aller gebotenen Vorsicht – so interpretiert werden, dass der Turm in der Zeit 1225/1250 entstanden ist. Er würde damit aus der Zeit kurz vor der ersten archivalischen Nennung der Burg stammen und damit die archivalische Überlieferung stärken: Die Herren von Rötteln treten als selbstbewusste Familie auf, die in der Anlage ihrer Burg altertümelnde Verzierungen nutzt, um ihre eigene Tradition zu untermauern, aber gleichzeitig beim Turm neueste Technik einsetzt. Dieses Verhalten kann freilich für das 13. Jahrhundert durchaus typisch sein.
