# MITTELALTERLICHE HÄUSER AN DER HUSSENSTRASSE IN DER KONSTANZER ALTSTADT

## Die Hussenstraße – alter Fernweg und Hauptstraße der Stadterweiterung

Frank Löbbbecke

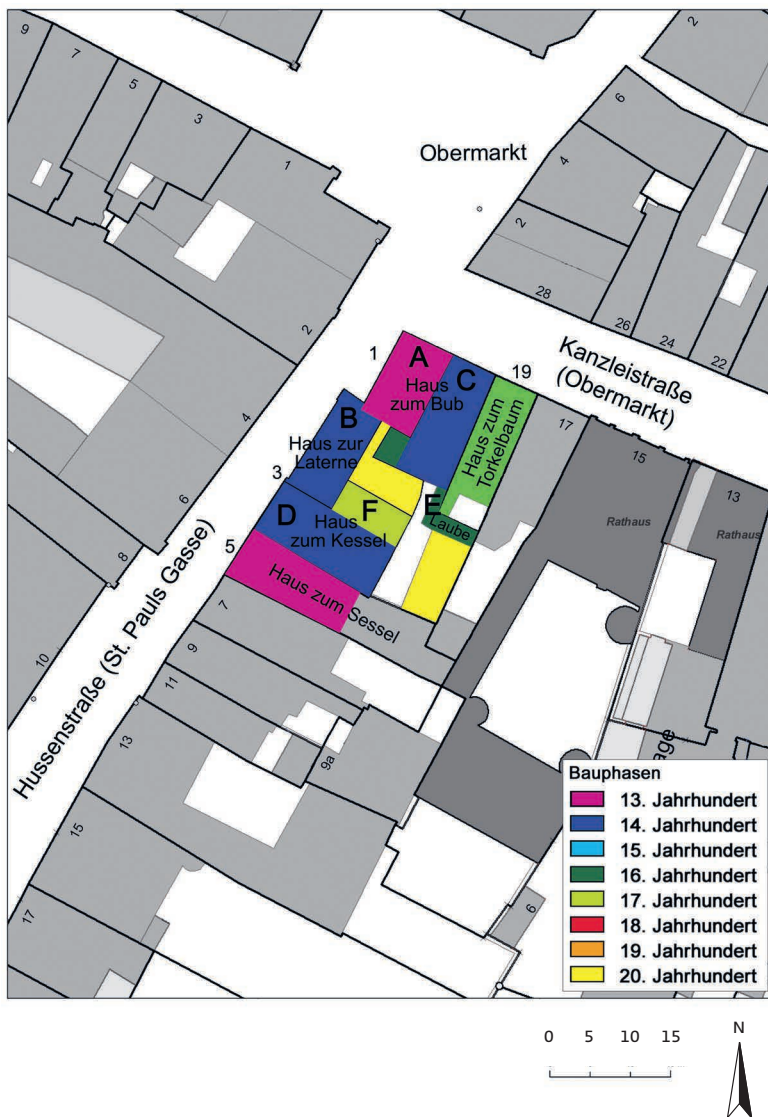
4 Die Bautentwicklung auf den Grundstücke Hussenstraße 1–5 und Kanzleistraße 19.

Ein Jahrhundert später änderte sich die Situation auf dem Grundstück grundlegend: Südlich des älteren Hauses A wird nach 1314 ein lang gestrecktes, dreistöckiges Gebäude aus Stein errichtet, das fast 3 m in die Hussen-

straße vorspringt (Abb. 4, Bau B). An dieses schließt sich das vierstöckige Haus „Zum Kessel“ (Abb. 4, Bau D) an. Auch der Kernbau A wurde spätestens 1322/36 um zwei Etagen aufgestockt und mit einem zur Hussenstraße geneigten Pultdach versehen.<sup>21</sup> Dabei wurden die Boden- und Deckenbalken eingebaut, die bis zum Brand 2010 erhaltenen blieben. Die neuen Obergeschosse besaßen große Fenster mit steinernen Sitznischen. Seitlich entstand ein zugehöriger Fachwerkbau, der einen älteren Holzbau ersetzte. Im ersten Obergeschoss war eine Bohlenstube mit gewölbter Holzdecke („Konstanzer Bühne“) vorhanden, deren östliche Bohlenwand den Brand von 2010 überstand und nun eingelagert ist (Abb. 9). Sein Gewölbekeller wurde möglicherweise erst später abgetieft – die archäologischen Funde datieren in das 15. Jahrhundert.<sup>22</sup> Sicher nachträglich ist der ebenfalls gewölbte Keller unter dem Kernbau A (Abb. 10). Dort hat man wegen der großen Feuchtigkeit Rinnen zur Wasserableitung und später ein Brunnen eingebaut.<sup>23</sup> Gegen diesen Keller wurden die Grundmauern des Nachbarhauses „Zum Torkelbaum“ (Kanzleistraße 19) gesetzt. Das Haus hat man nachträglich in die Baulücke zwischen den Bauten „Zum Bub“ und Kanzleistraße 17 eingefügt.<sup>24</sup>

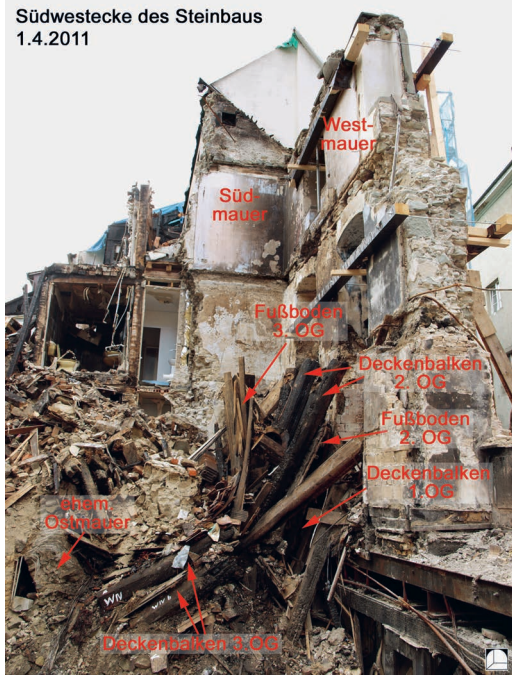
- 5 Die Südwestecke und die Balkenlagen des Hauses „Zum Bub“ (Hussenstr. 1) nach Brand und Zusammensturz am 23.12.2010.
- 6 Ansicht Haus „Zum Bub“ (Hussenstr. 1) mit Rekonstruktion des hochmittelalterlichen Kernbaus A (gelb).
- 7 Das Eckhaus „zum Bub“ (Hussenstr. 1, kolorierte Federzeichnung von Otto Leiner, nach einer vor 1870 entstandenen Vorlage).

Bauforschung und Archäologie.<sup>17</sup> Da das Haus am 23. Dezember 2010 abbrannte und teilweise einstürzte, mussten Bauforscher und Archäologen in der Bauruine tätig werden.<sup>18</sup> Diese bauhistorische Sichtung eines Trümmerhaufens hielt manche Überraschung bereit: Neben Architekturfragmenten konnte auch eine komplette Geschossstratigraphie des Hauses, zusammengestaucht auf wenige Meter, dokumentiert werden (Abb. 5). Diese Funde und die Beobachtungen an den noch aufrecht stehenden Bauteilen führten dazu, dass wir nun eine (vorläufige) Rekonstruktion der Bau- und Nutzungsgeschichte des Hauses „Zum Bub“ wagen können.

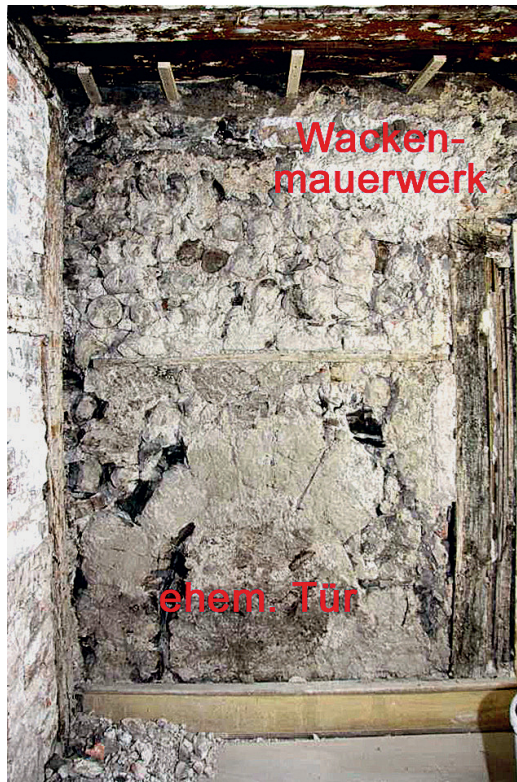
8 Ehemalige rundbogige Obergeschosstür in der Ostwand von Kernbau A (Hussenstr. 1, 1. Obergeschoss; Aufnahme vor Brand 2010).

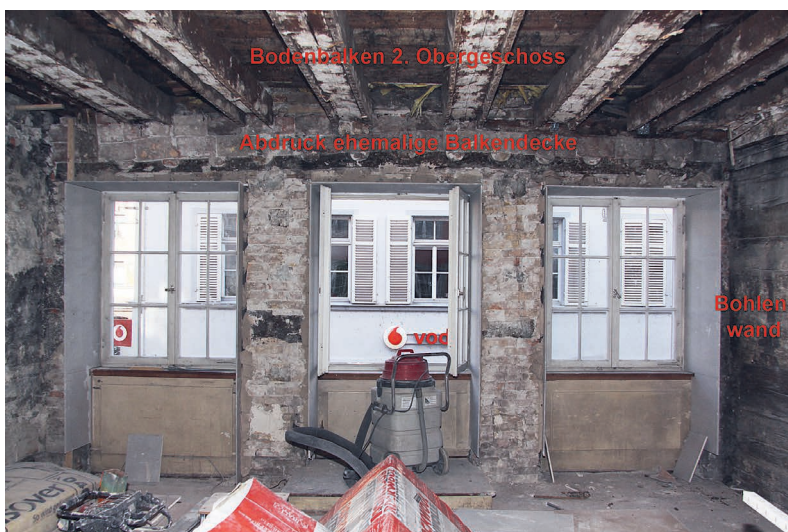
9 Bohlenstube im Haus „Zum Bub“. Oberhalb der später veränderten Fenster zur Straße ist das Auflager für die ehemalige Bohlen-Balken-Decke erkennbar, rechts die zugehörige Bohlenwand (Hussenstr. 1, Osthälfte/Bauteil C; Aufnahme vor Brand 2010).

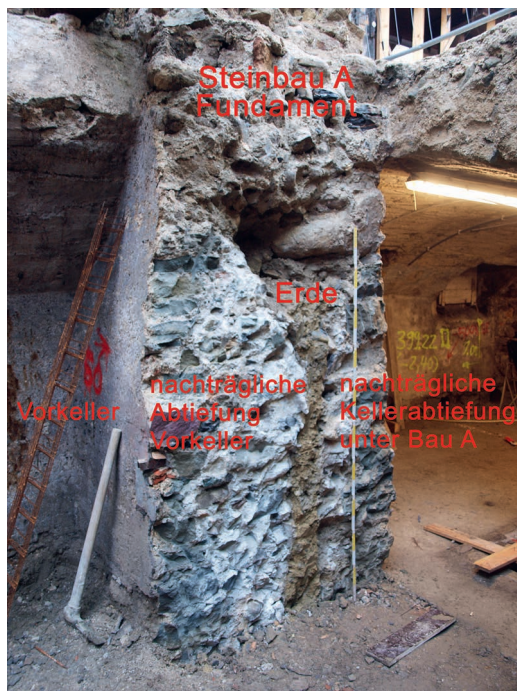
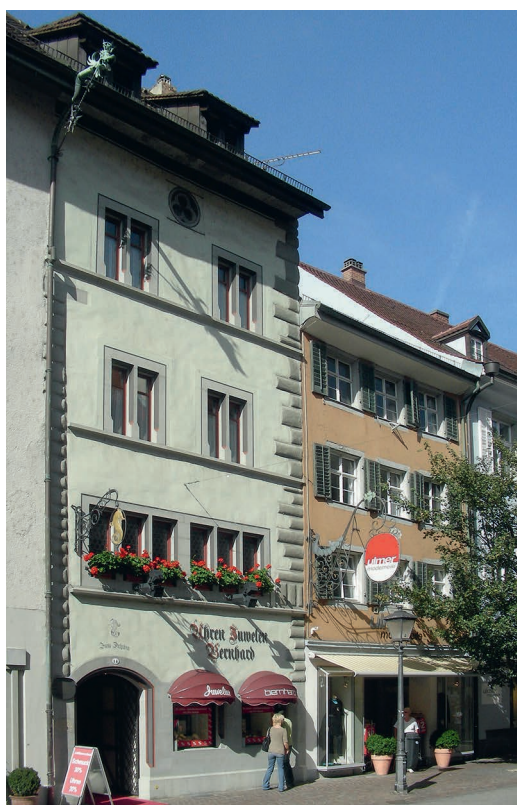
- 10 Hofseitige Mauern unter dem Kernbau A: Oben Fundament des Kernbaus A, darunter zwei nachträglich abgetiefte Kellermauern (Hussenstr. 1).
- 11 Das Steinhaus „Zum Delphin“ und der Fachwerkbau „Zum Schiff“ (Hussenstr. 14–12).

Das Gebäude weist eine Grundfläche von etwa 6,50 x 10 m auf. Die hohen Geschosse umfassten jeweils einen Raum, der rückseitig über einen später erneuerten Fachwerkanbau erschlossen wurde. Die Straßenseite wurde um 1978

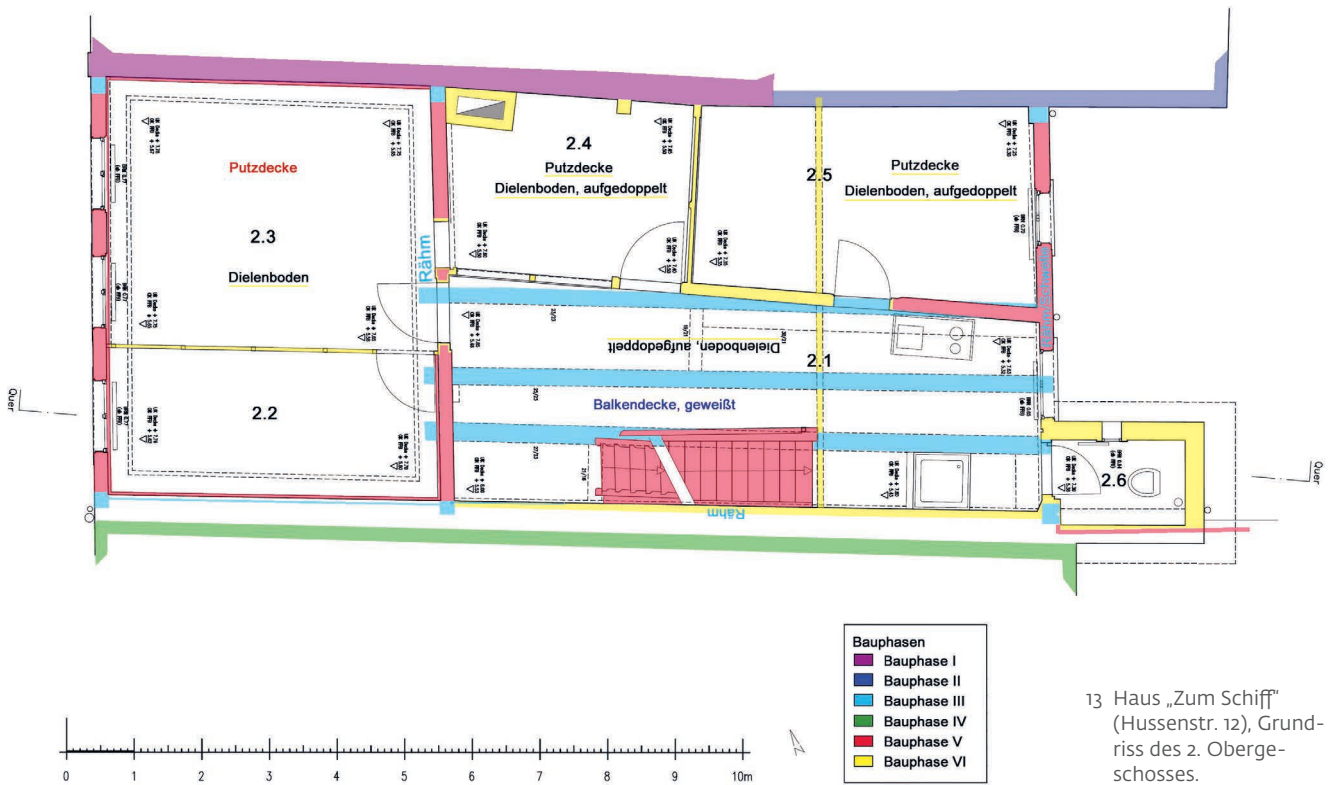
13 Haus „Zum Schiff“ (Hussenstr. 12), Grundriss des 2. Obergeschosses.

teilige Geschossgliederung mit straßenseitiger Stube, Küche und Treppenhaus in der lichtarmen Hausmitte und hofseitigen Kammern. Die Stube war mit Bohlenwänden und -decke und einem Ofen ausgestattet. Der Stubenofen konnte von der anschließenden Küche durch eine Wandöffnung beheizt werden. Der Rauch wurde zusammen mit dem des Küchenherds durch einen Kaminschlot an der südlichen Giebelwand nach oben geführt. Dabei konnte die steinerne Außenwand des Nachbarhauses „Zum Delphin“ (Hussenstr. 12) als feuersichere Rückwand genutzt werden. Die übrigen Kaminwände dürften aus Flechtwerk mit Lehmbewurf bestanden haben. Im zweiten und dritten Obergeschoss lagen ursprünglich wohl Wohnkammern und Lagerflächen – sie wurden erst beim Umbau 1795 zu Stuben mit eigenen Öfen umgestaltet (Abb. 13). In diesen Etagen war anfangs auch keine Kochgelegenheit vorhanden, sondern ein großer und offener, aber fensterloser Bereich neben der Treppe, der als Stauraum genutzt werden konnte. Die hofseitige Hauspartie fiel einem Umbau 1795 zum Opfer, bei dem das rückseitige Viertel des Hauses abgebrochen und eine neue Hoffassade erstellt wurde. Ob Baufälligkeit, Nutzungsänderung oder der Wunsch nach besseren Lichtverhältnissen zu
