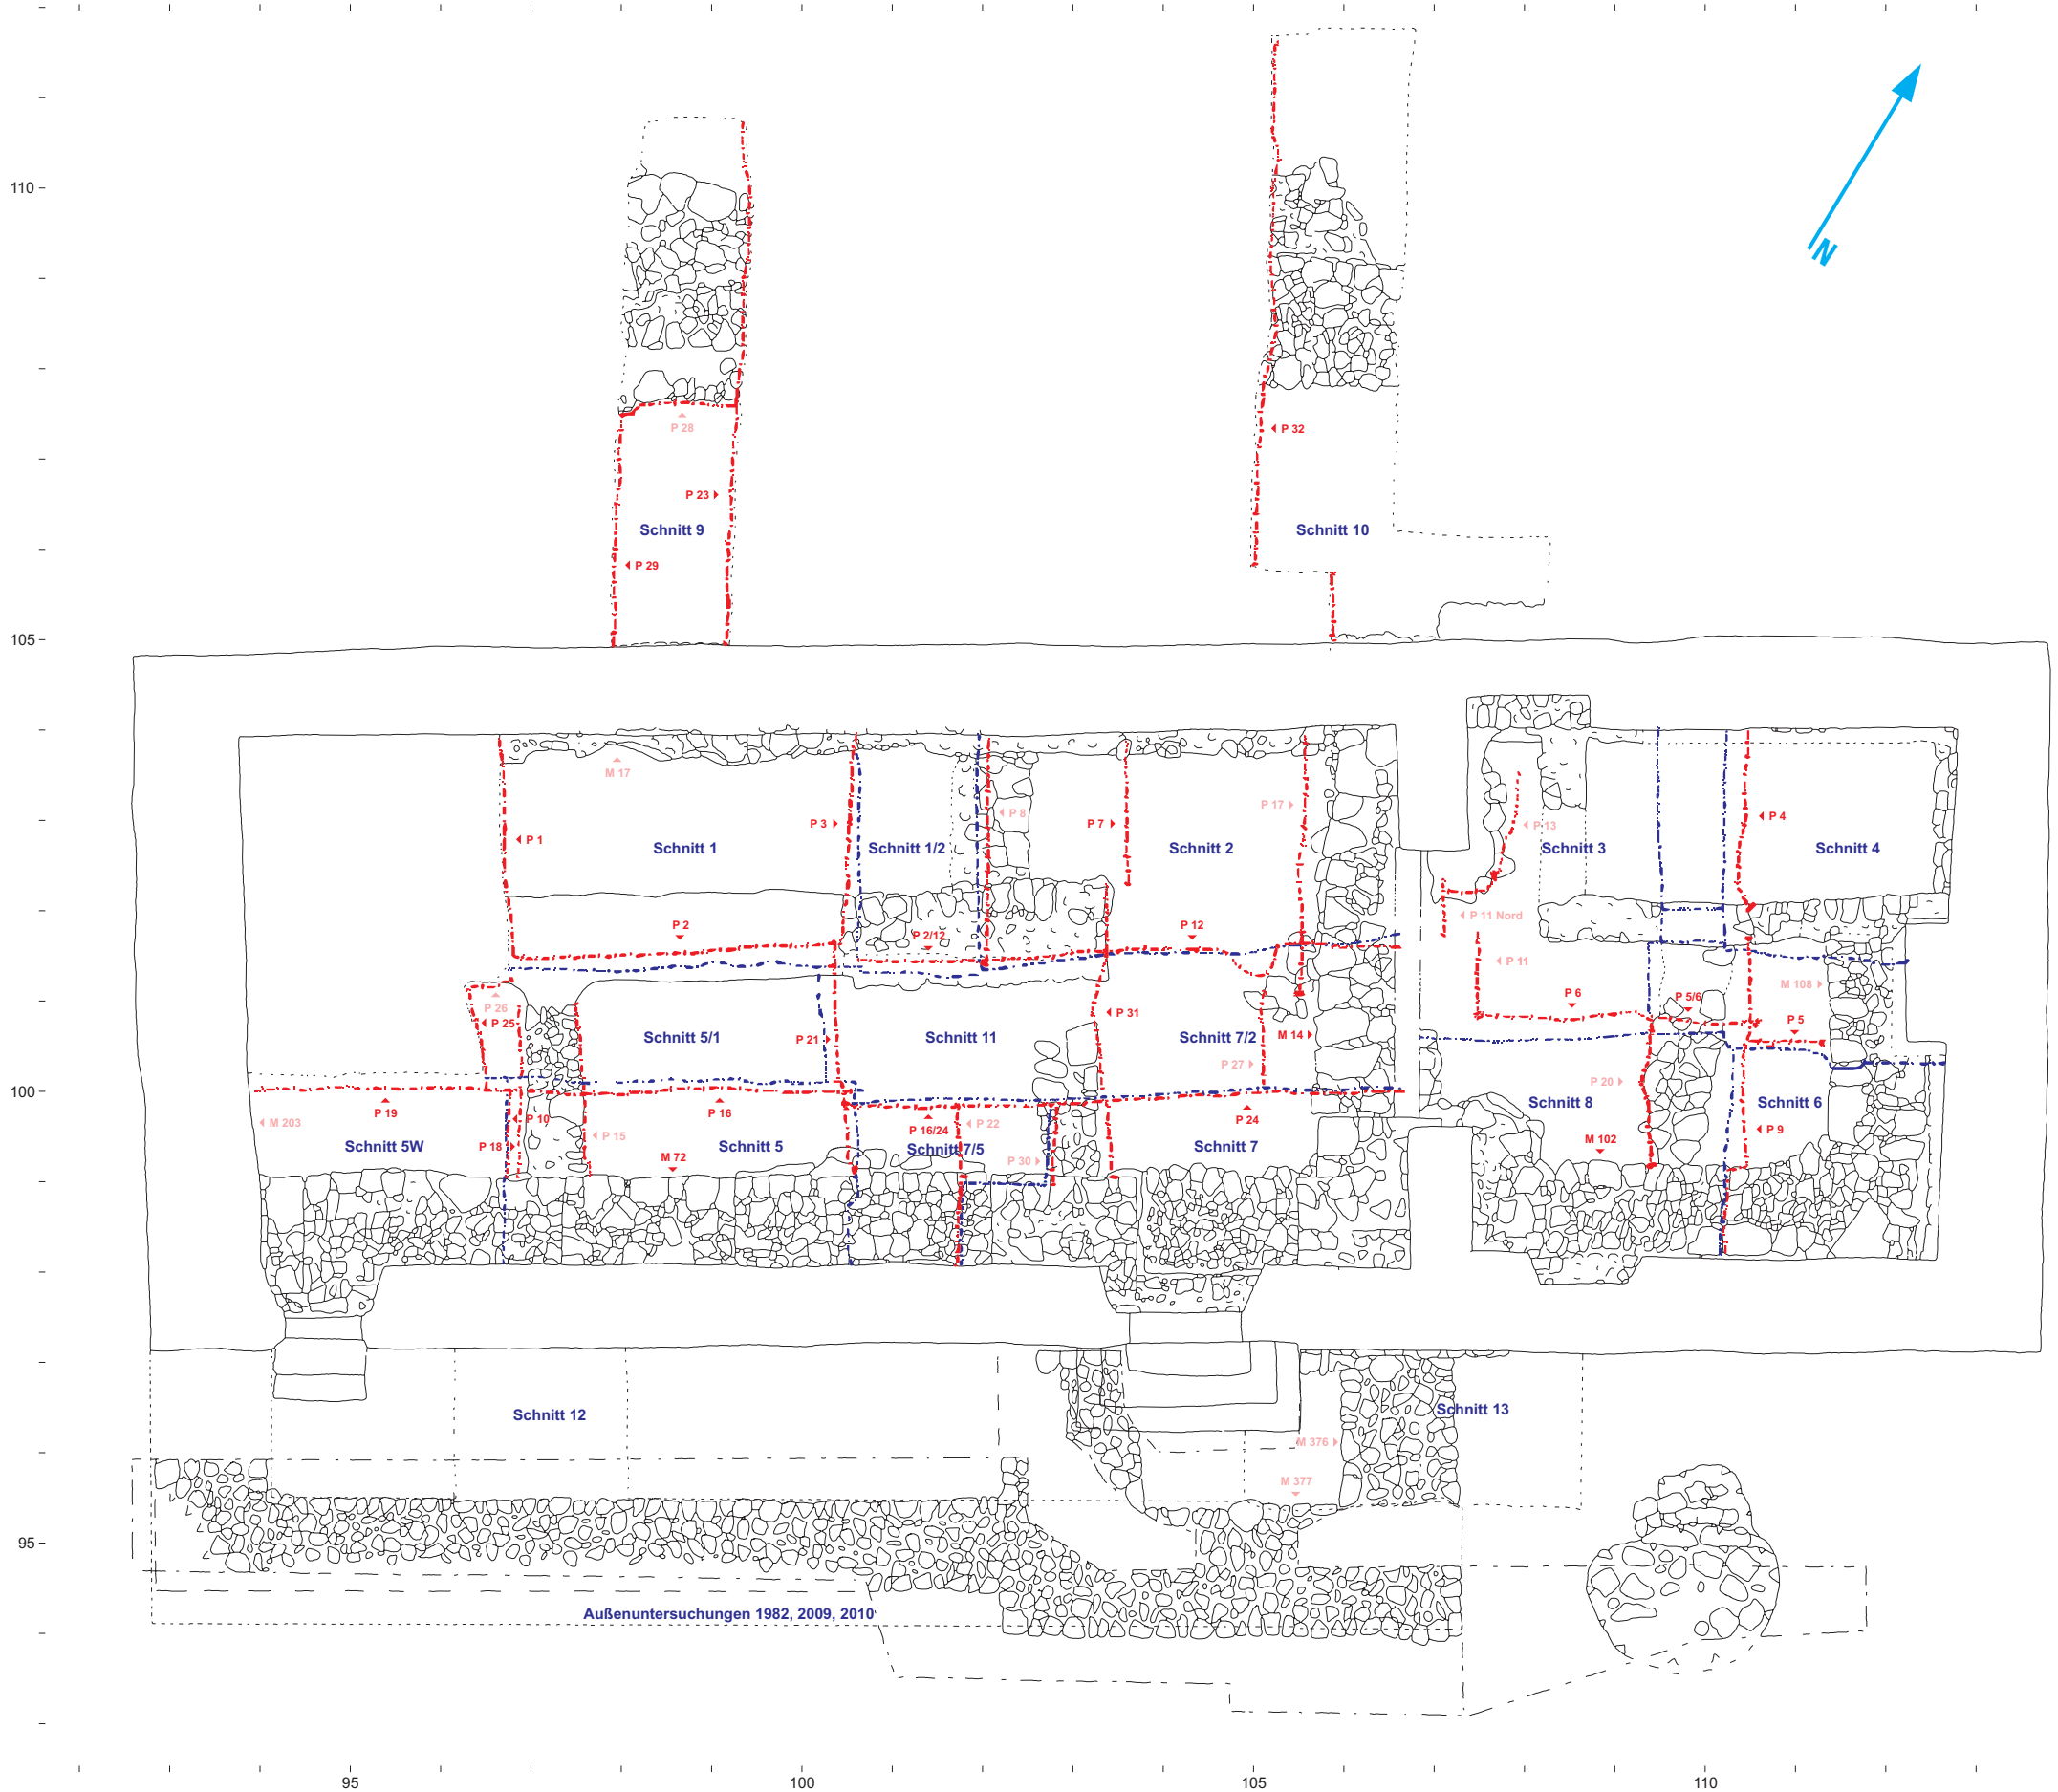
Plan A
Schnitt- und Profilplan M. 1:80. Schnitte und Schnittgrenzen sind in Blau wiedergegeben, Profillinien in Rot. Die zum Teil erheblichen Differenzen in den Grenzzeichnungen sind teilweise durch nicht senkrechte Profilwände bedingt, teilweise dürften auch Messfehler vorliegen.

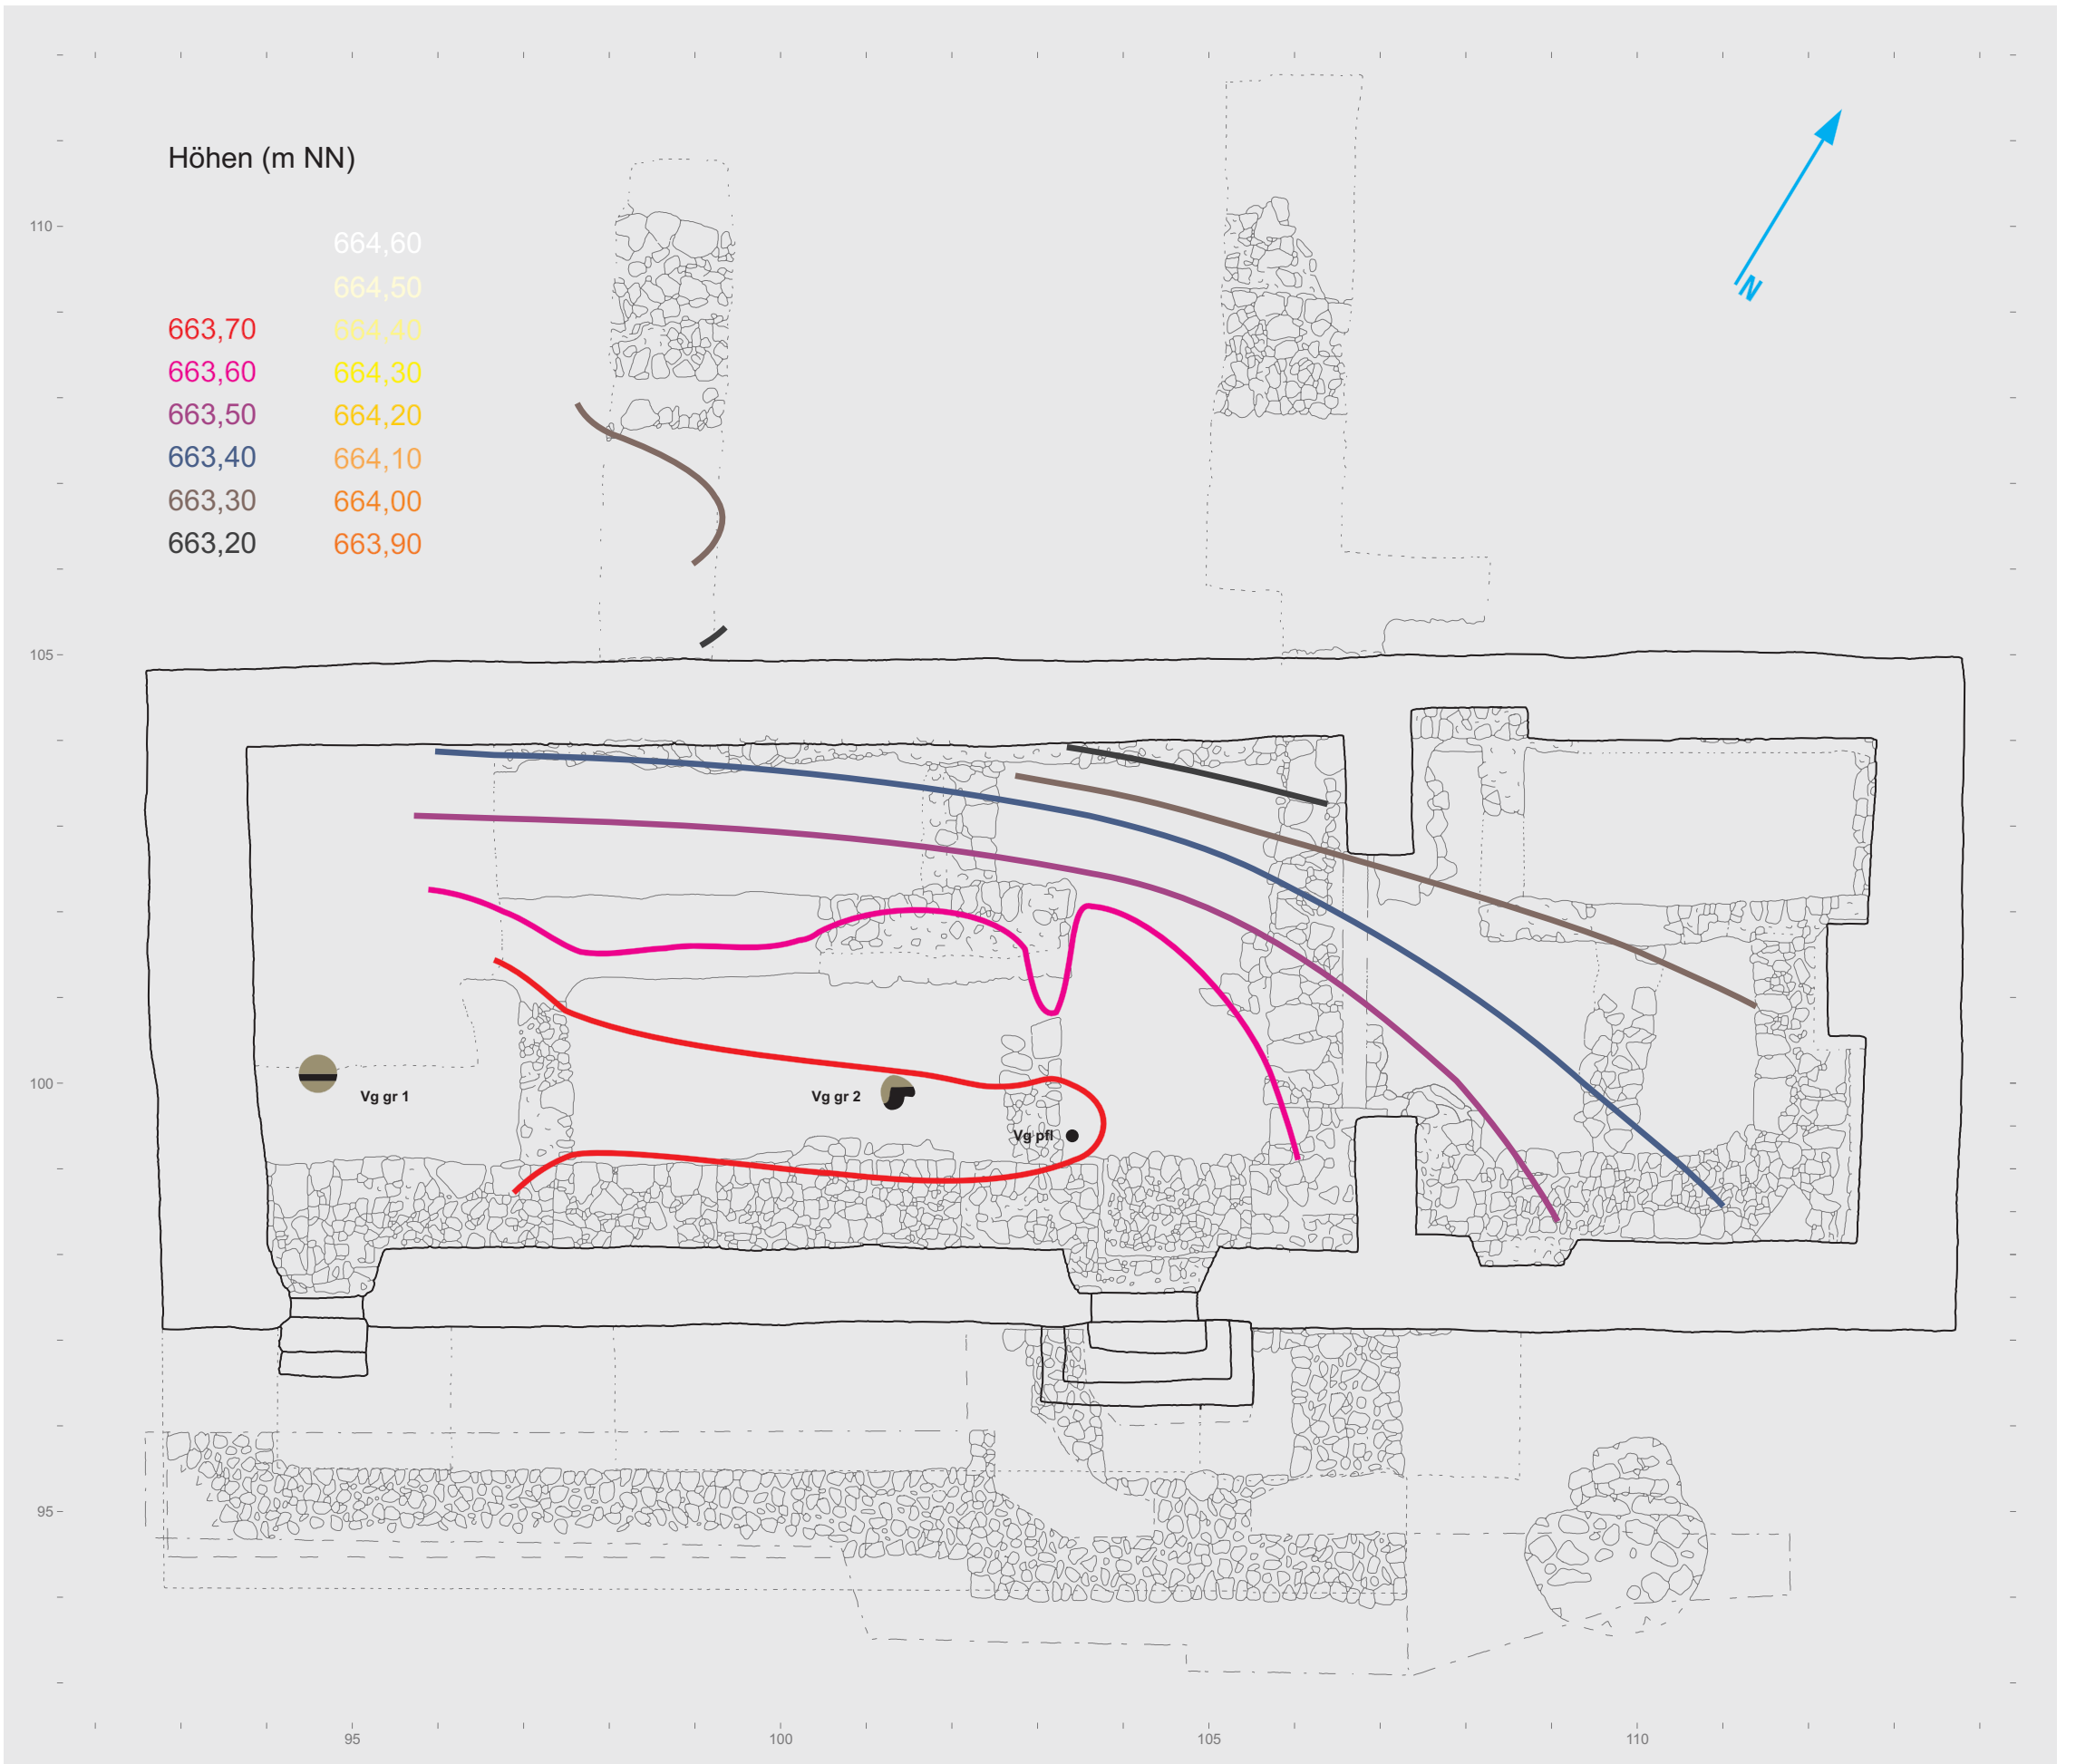
Plan B
Topografie und Befunde zwischen Vorgeschichte und Frühmittelalter, 8./9. Jahrhundert. M. 1:80.

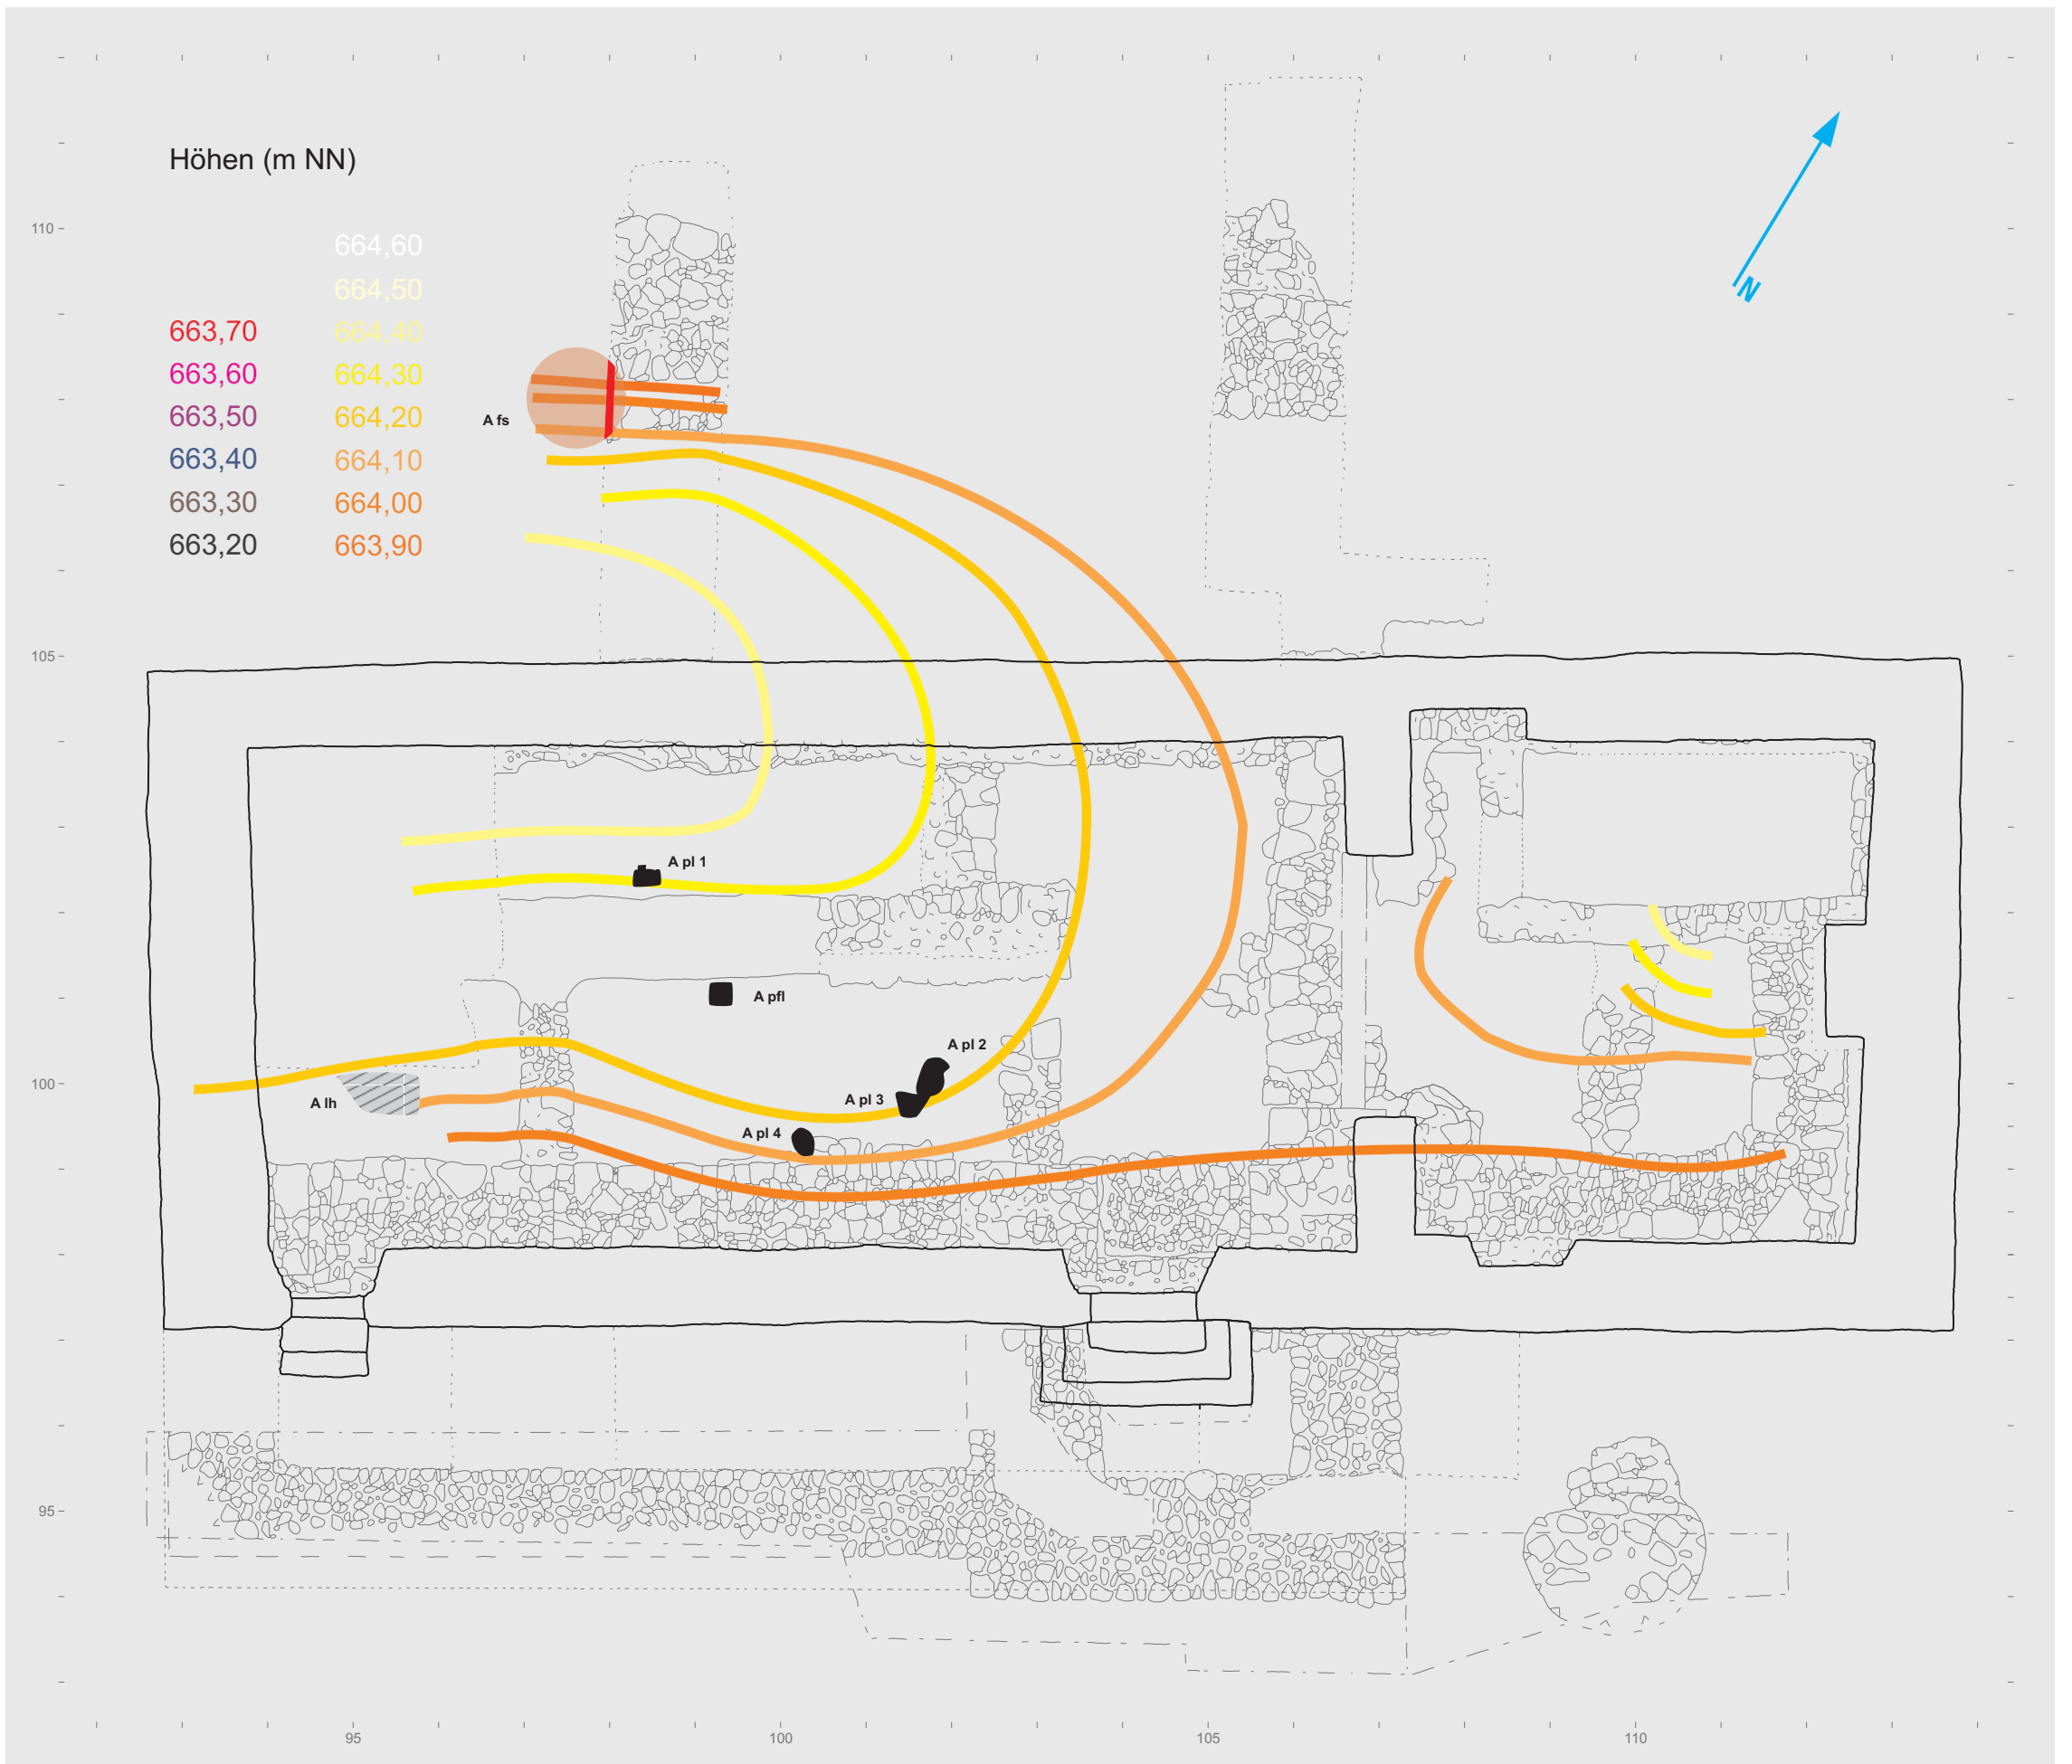
Plan C
Topografie und Befunde der ersten Flachmottenphase (Phase A), 9./10. Jahrhundert. M. 1:80.

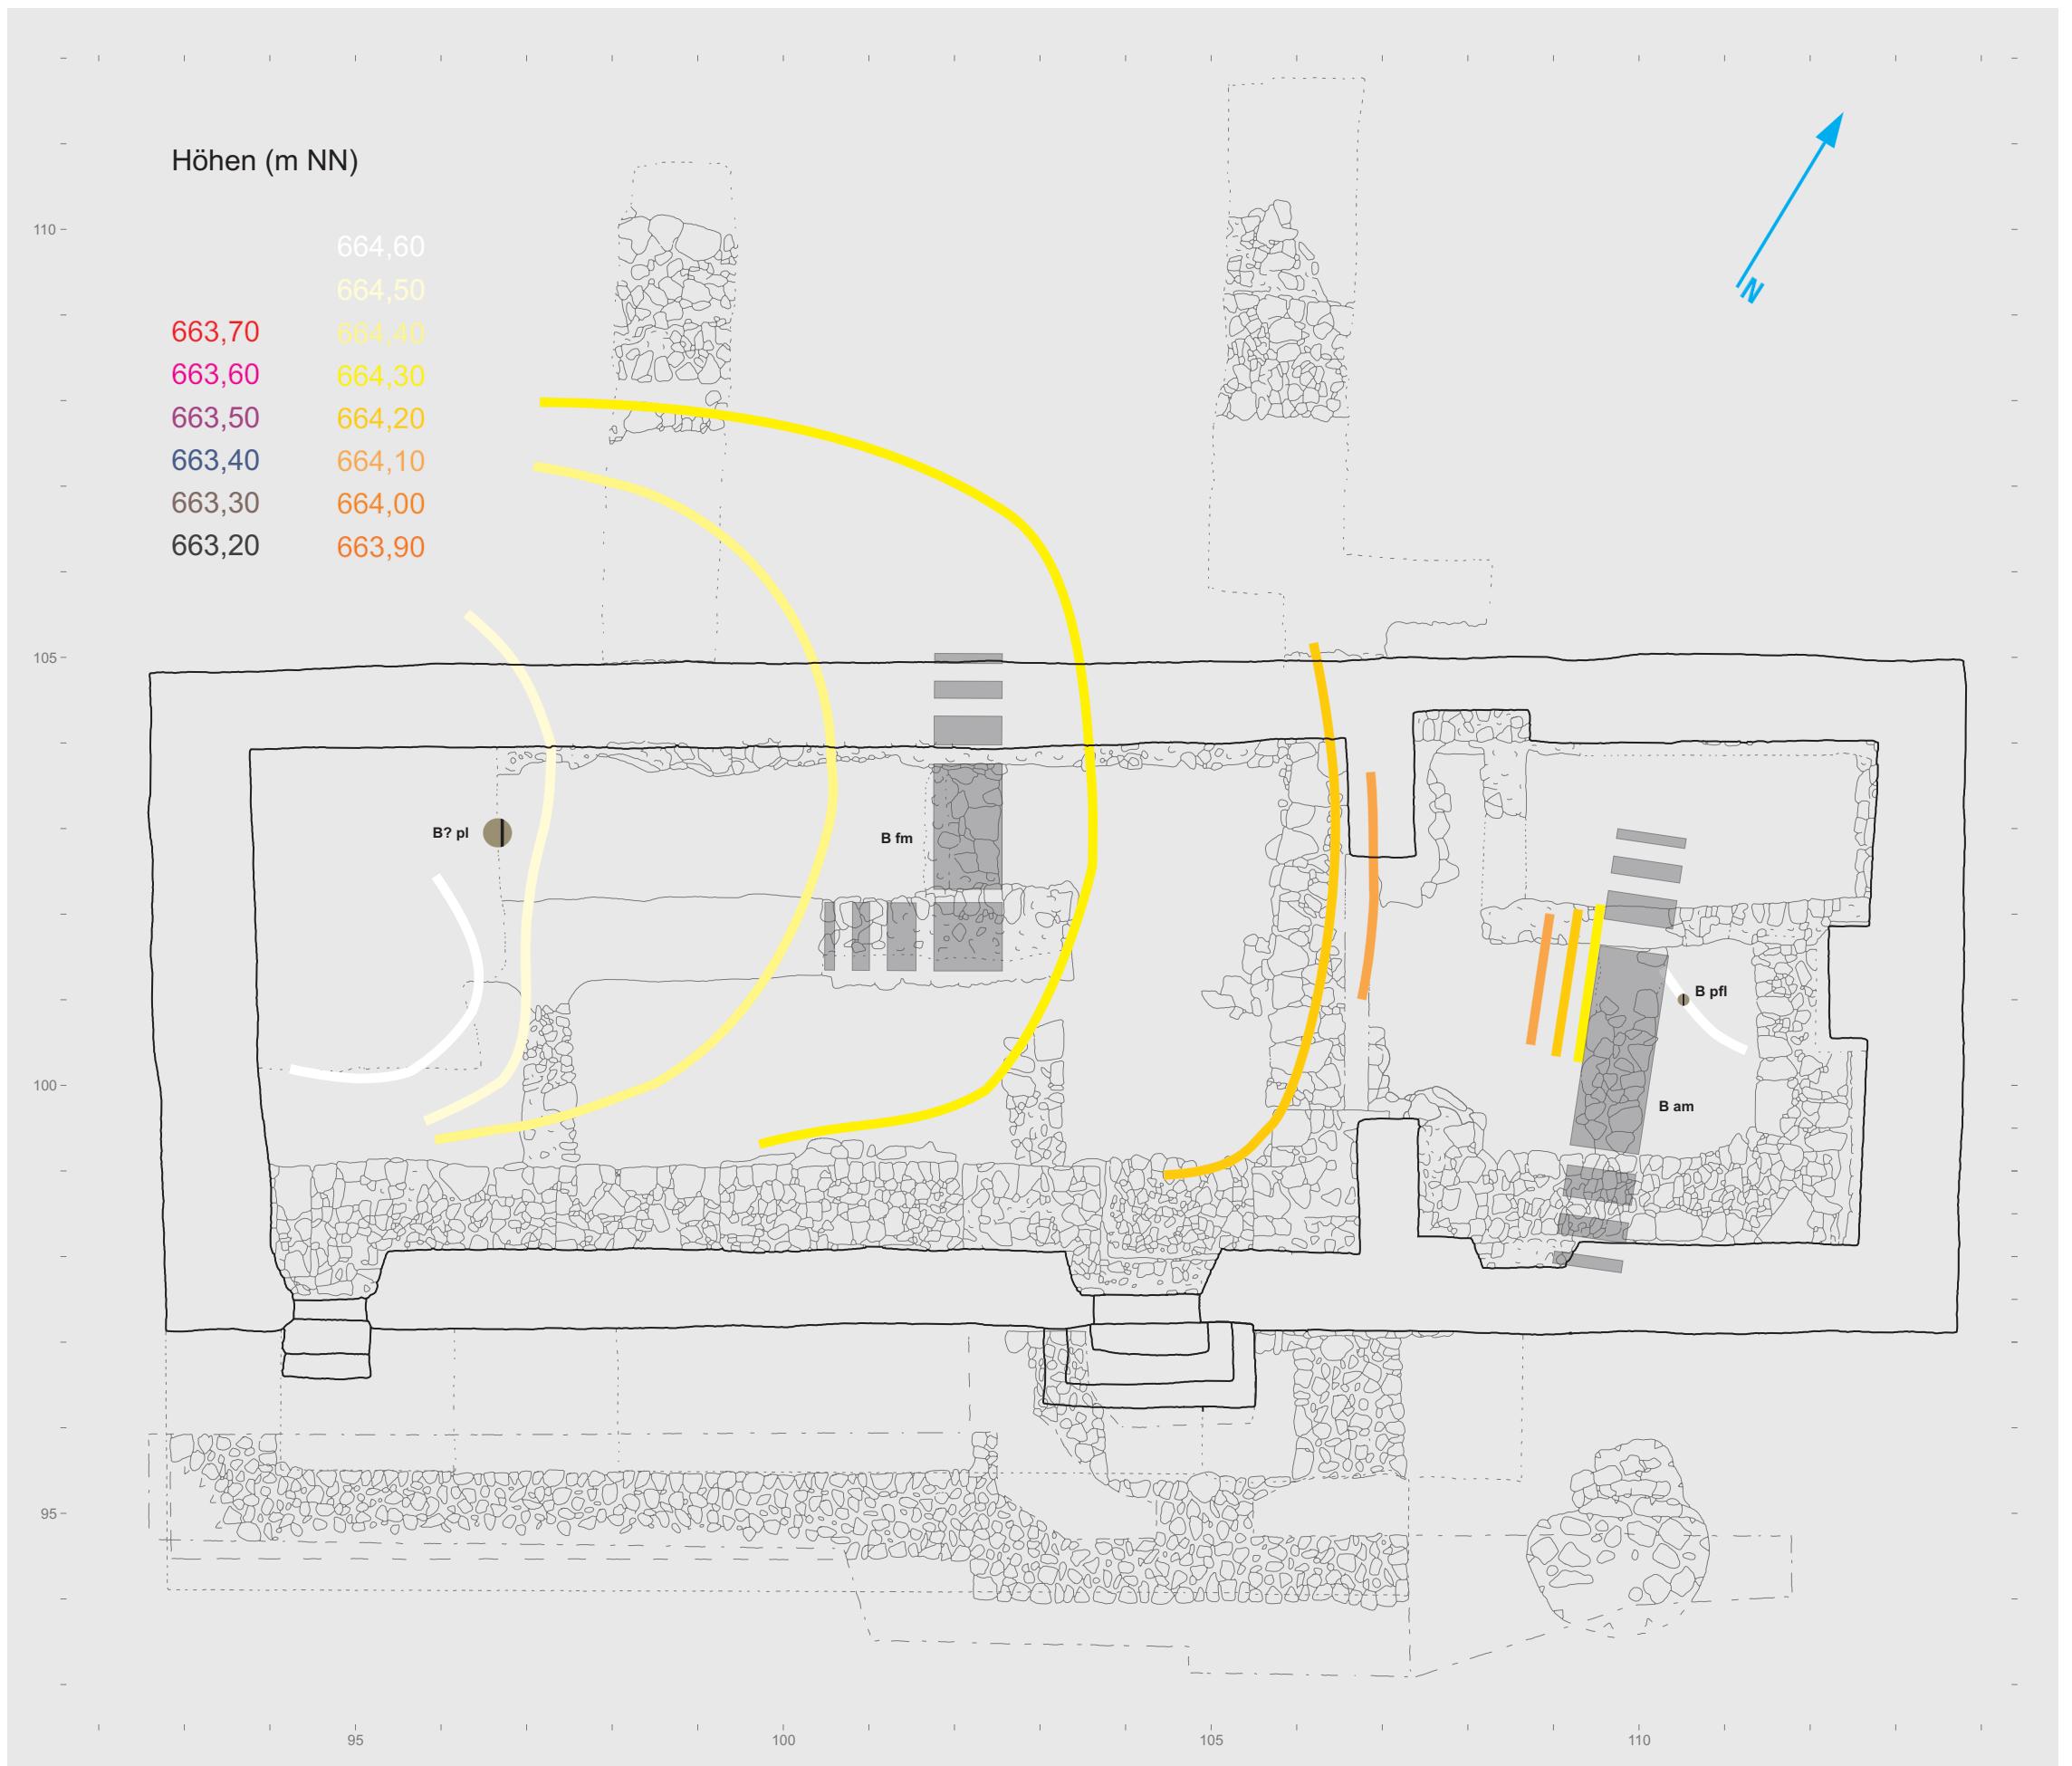
Plan D
 Topografie und Befunde der zweiten Flachmottenphase (Phase B), 10. Jahrhundert. M. 1:80.

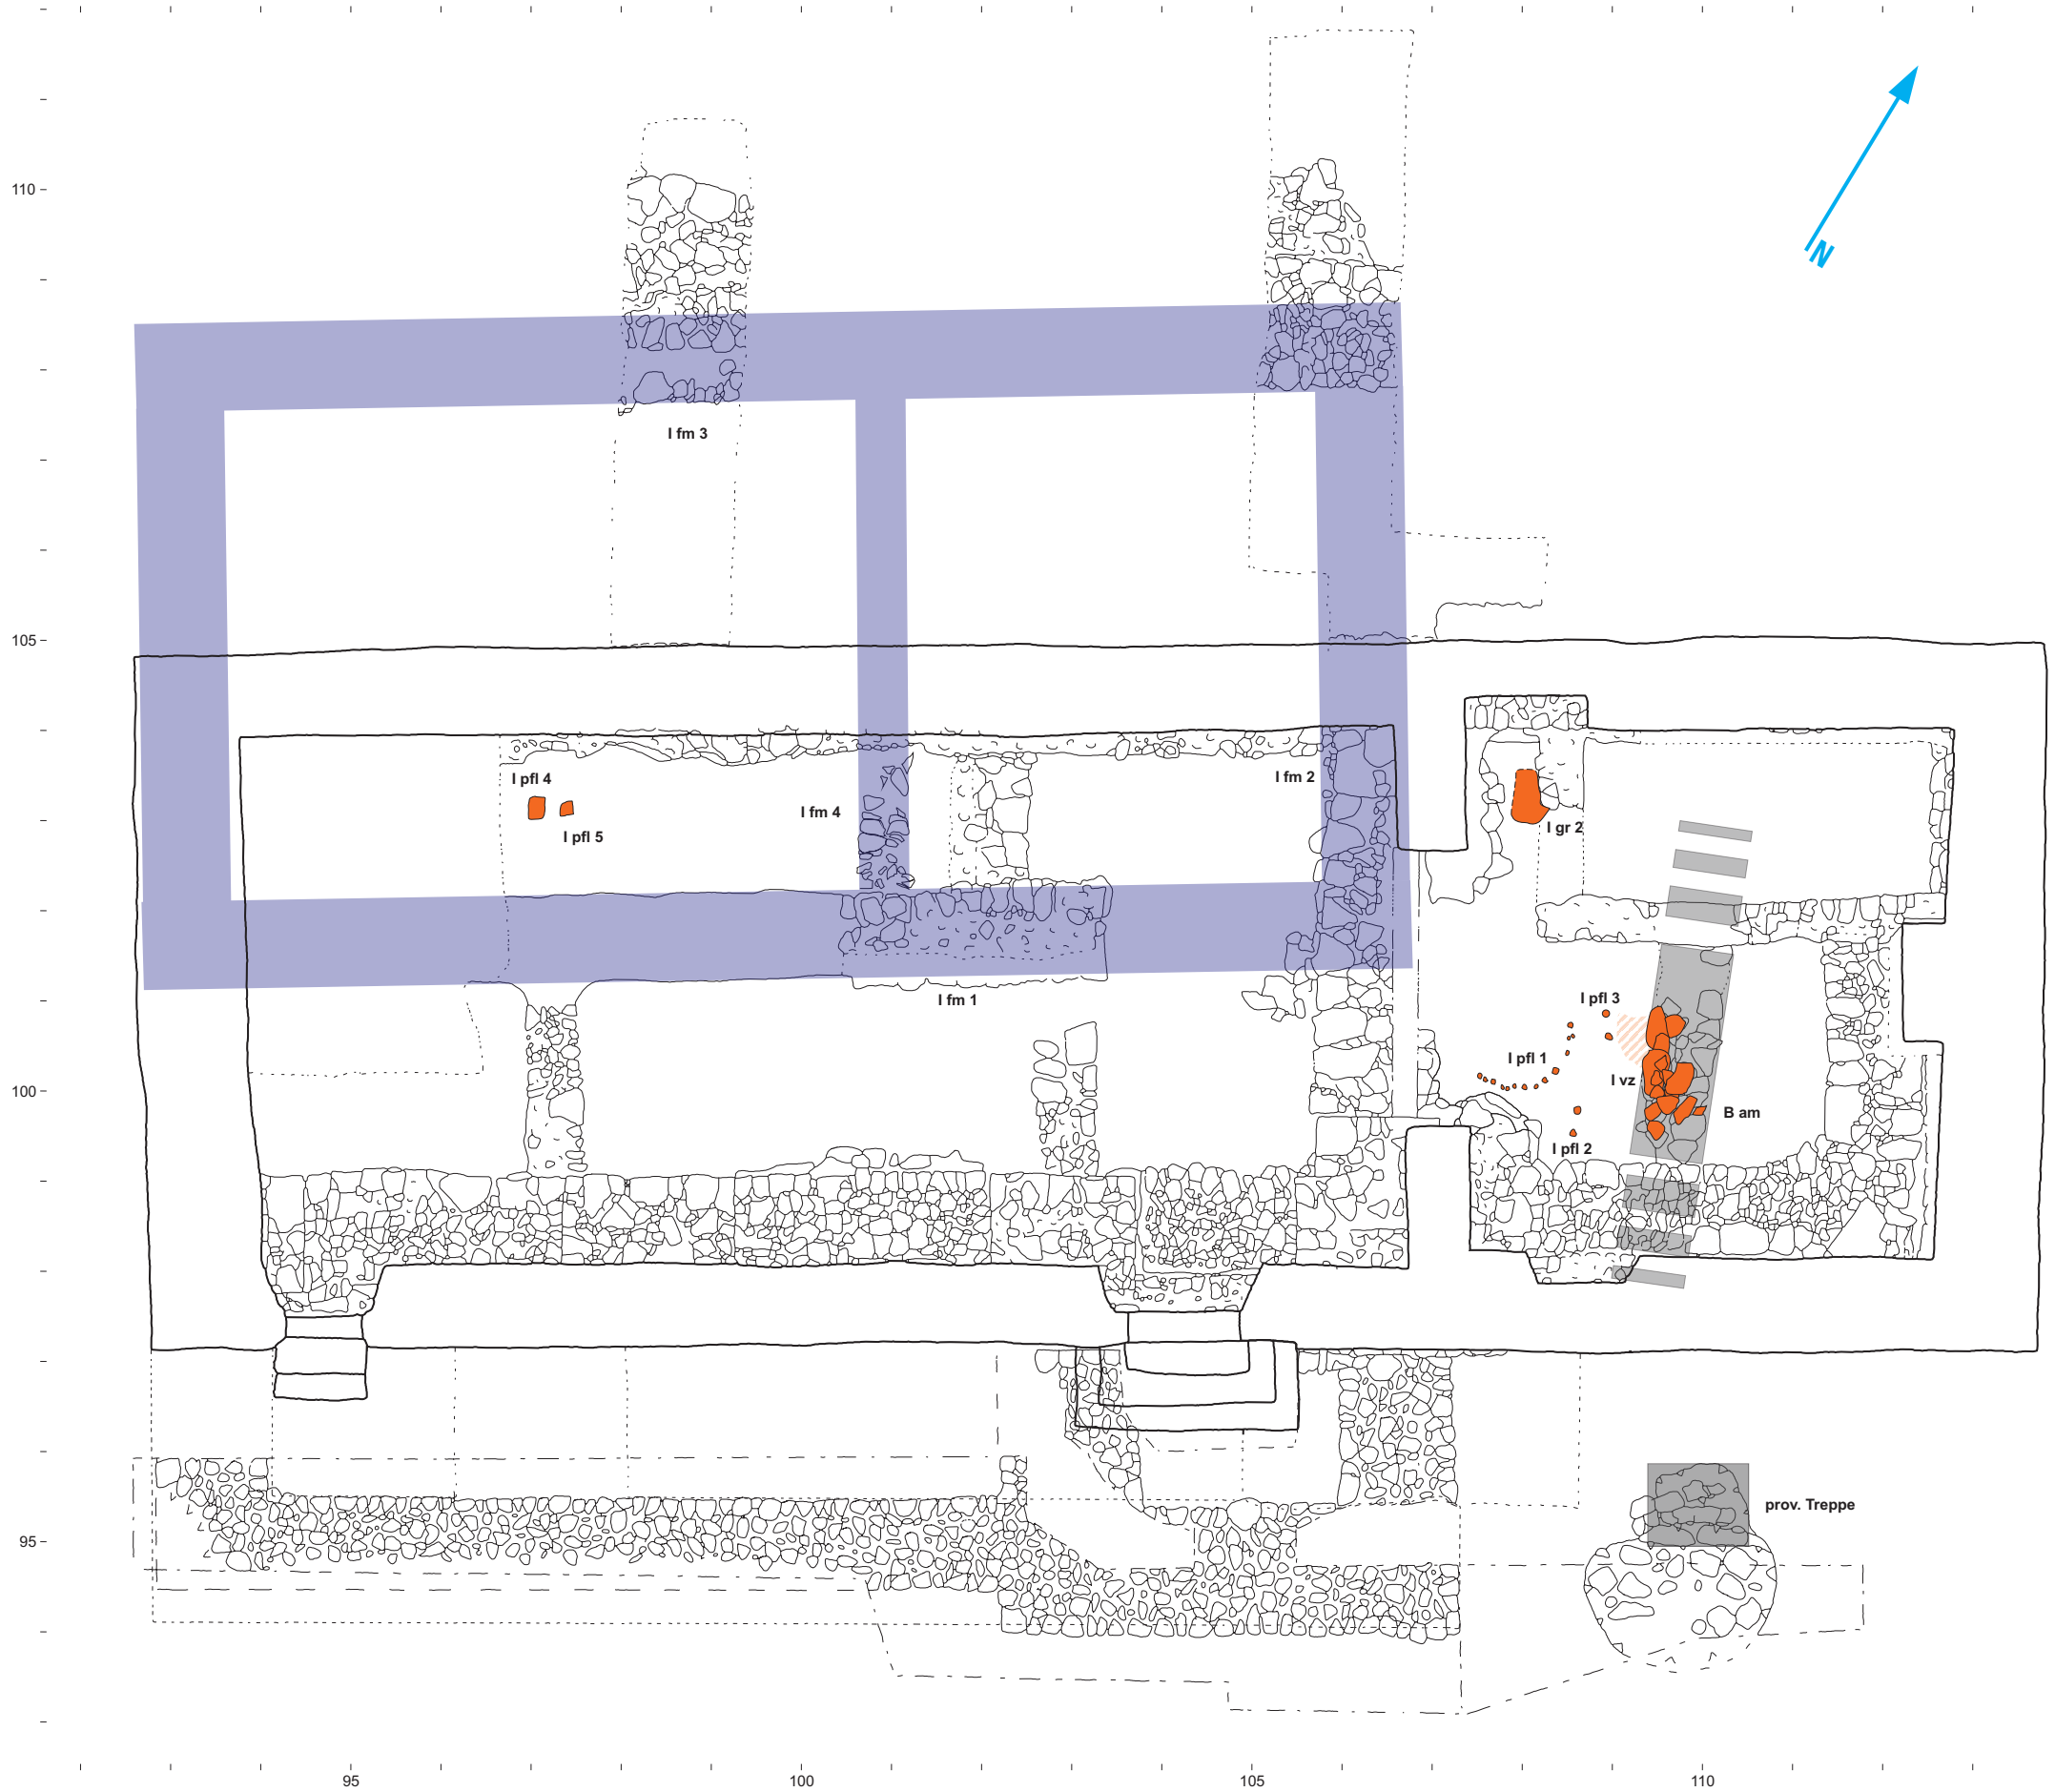
Plan E
Die Errichtung des ersten steinernen Kirchenbaus mit Kalkofenbetrieb (Chronophase I Bau), um 980. M. 1:80.

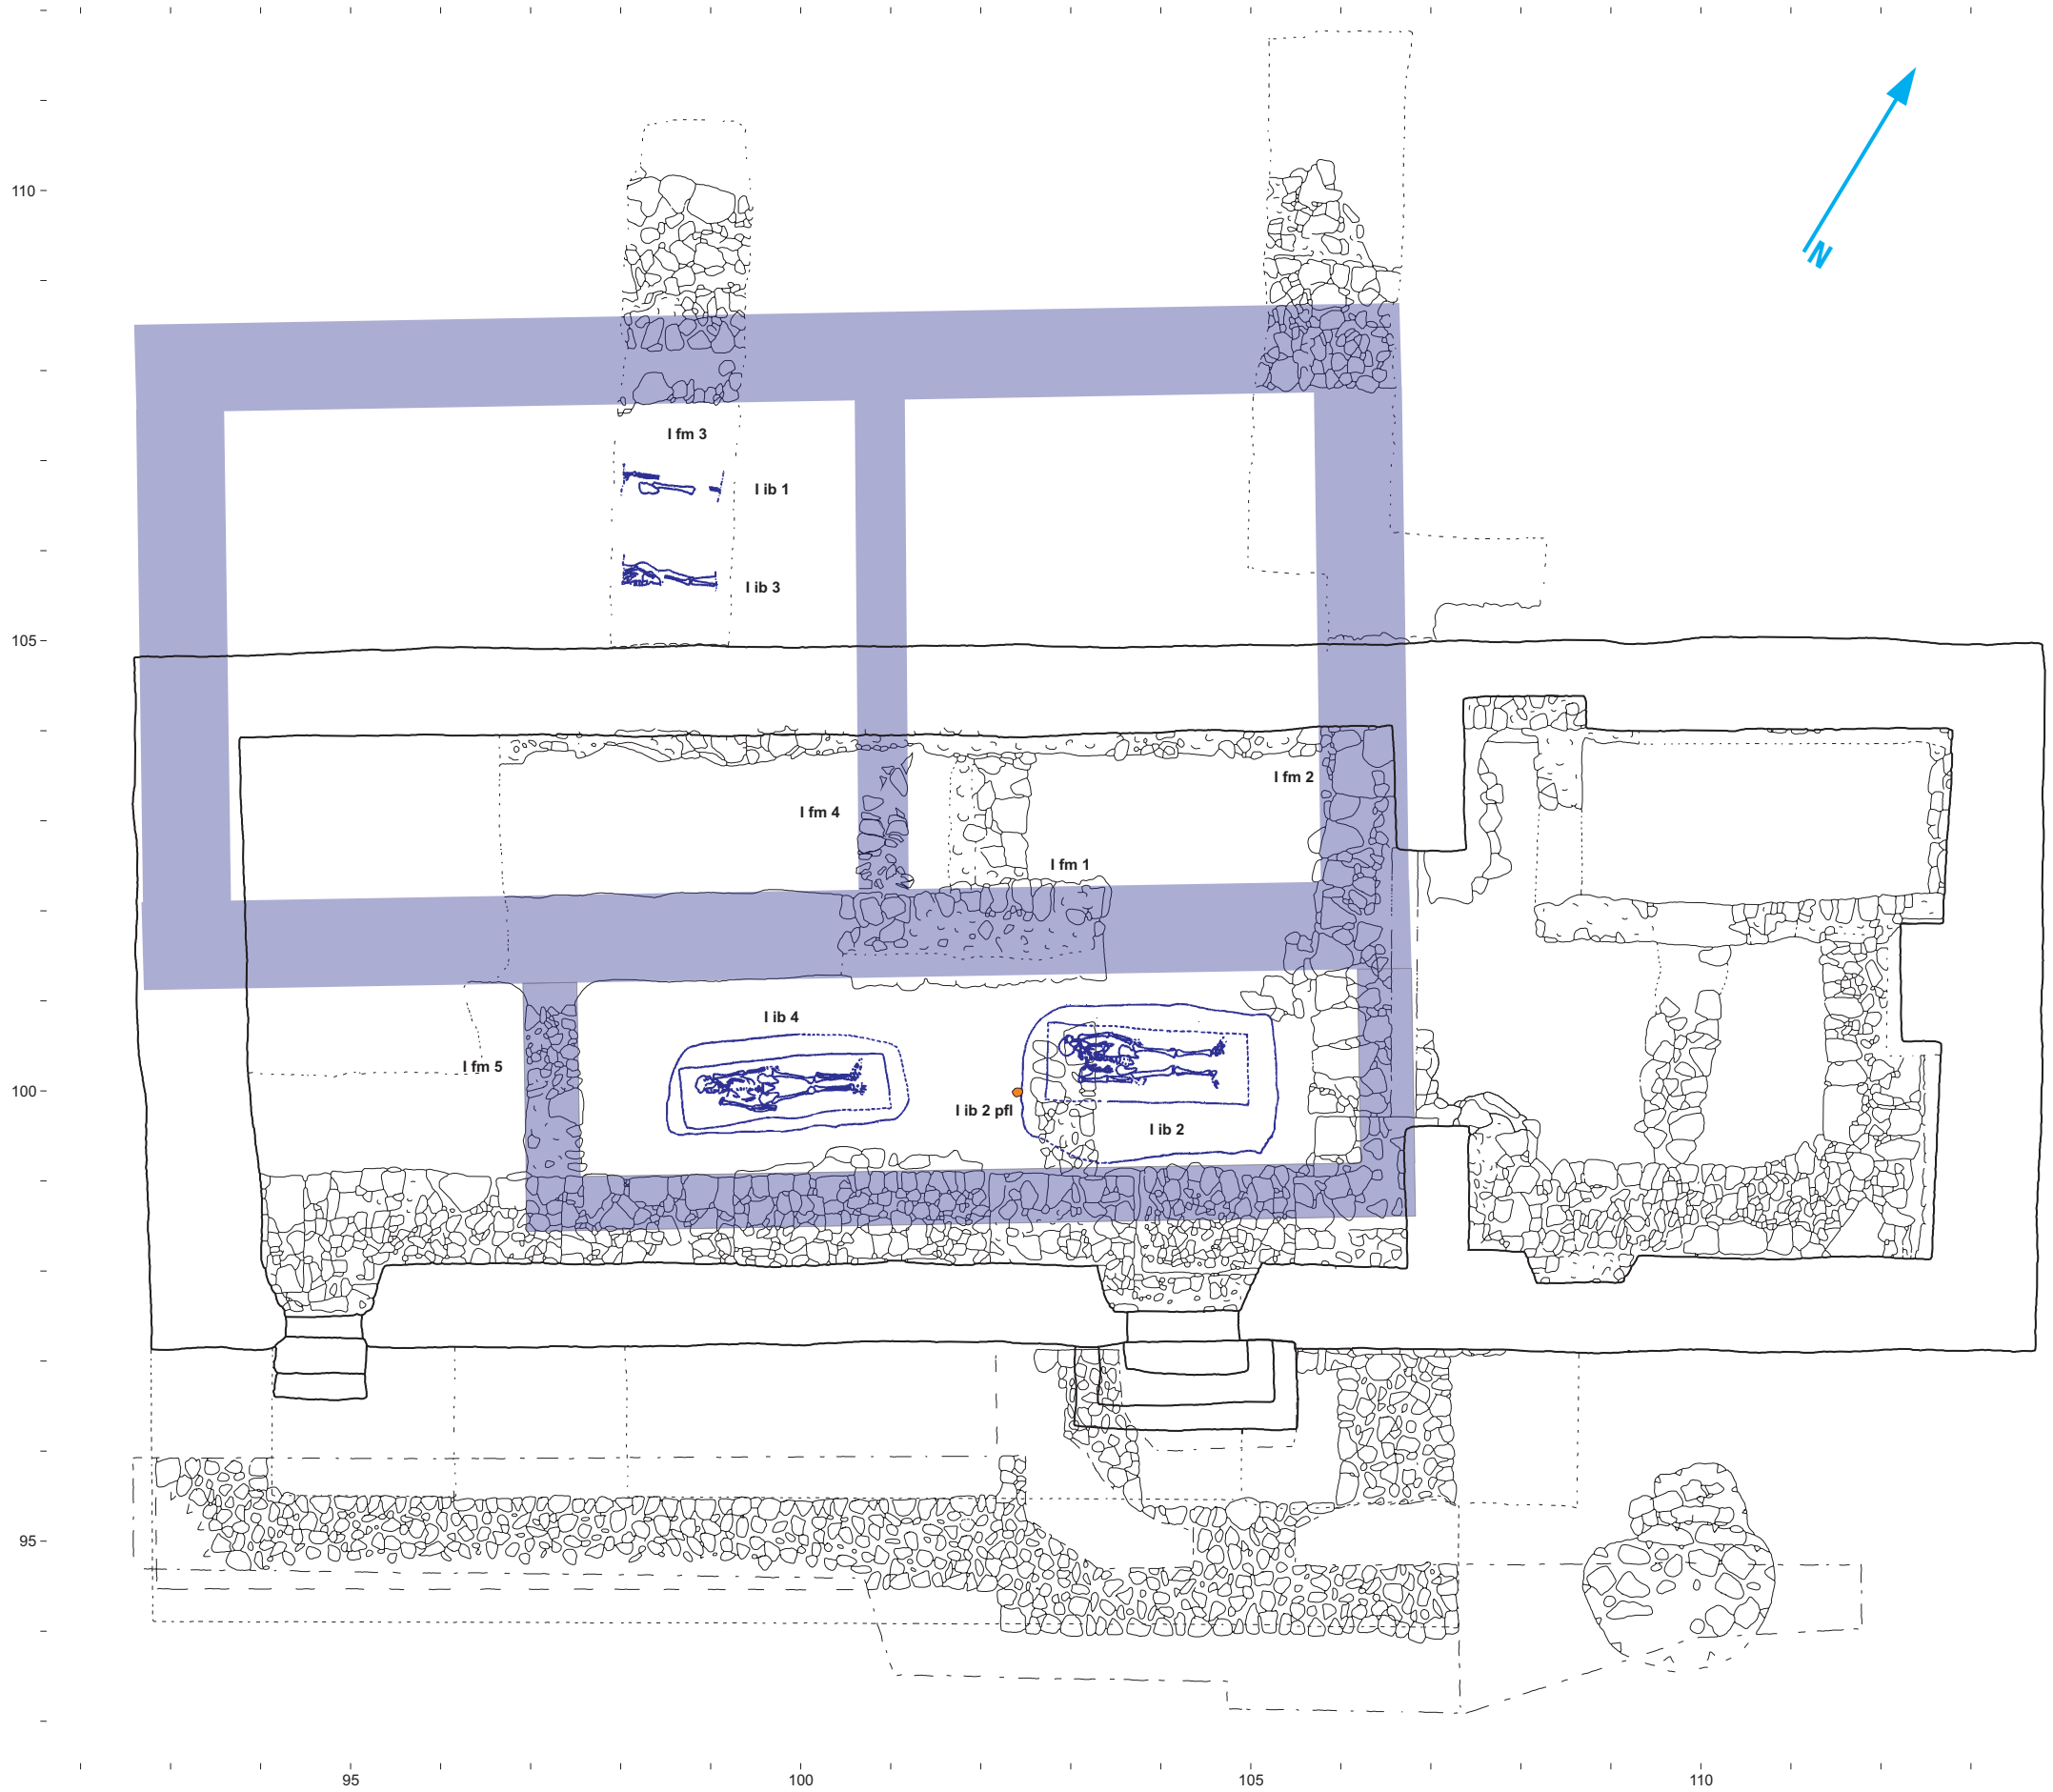
Plan F
Der erste Kirchenbau mit Südannex um 1000 und Bestattungen bis ca. 1020. M. 1:80.
