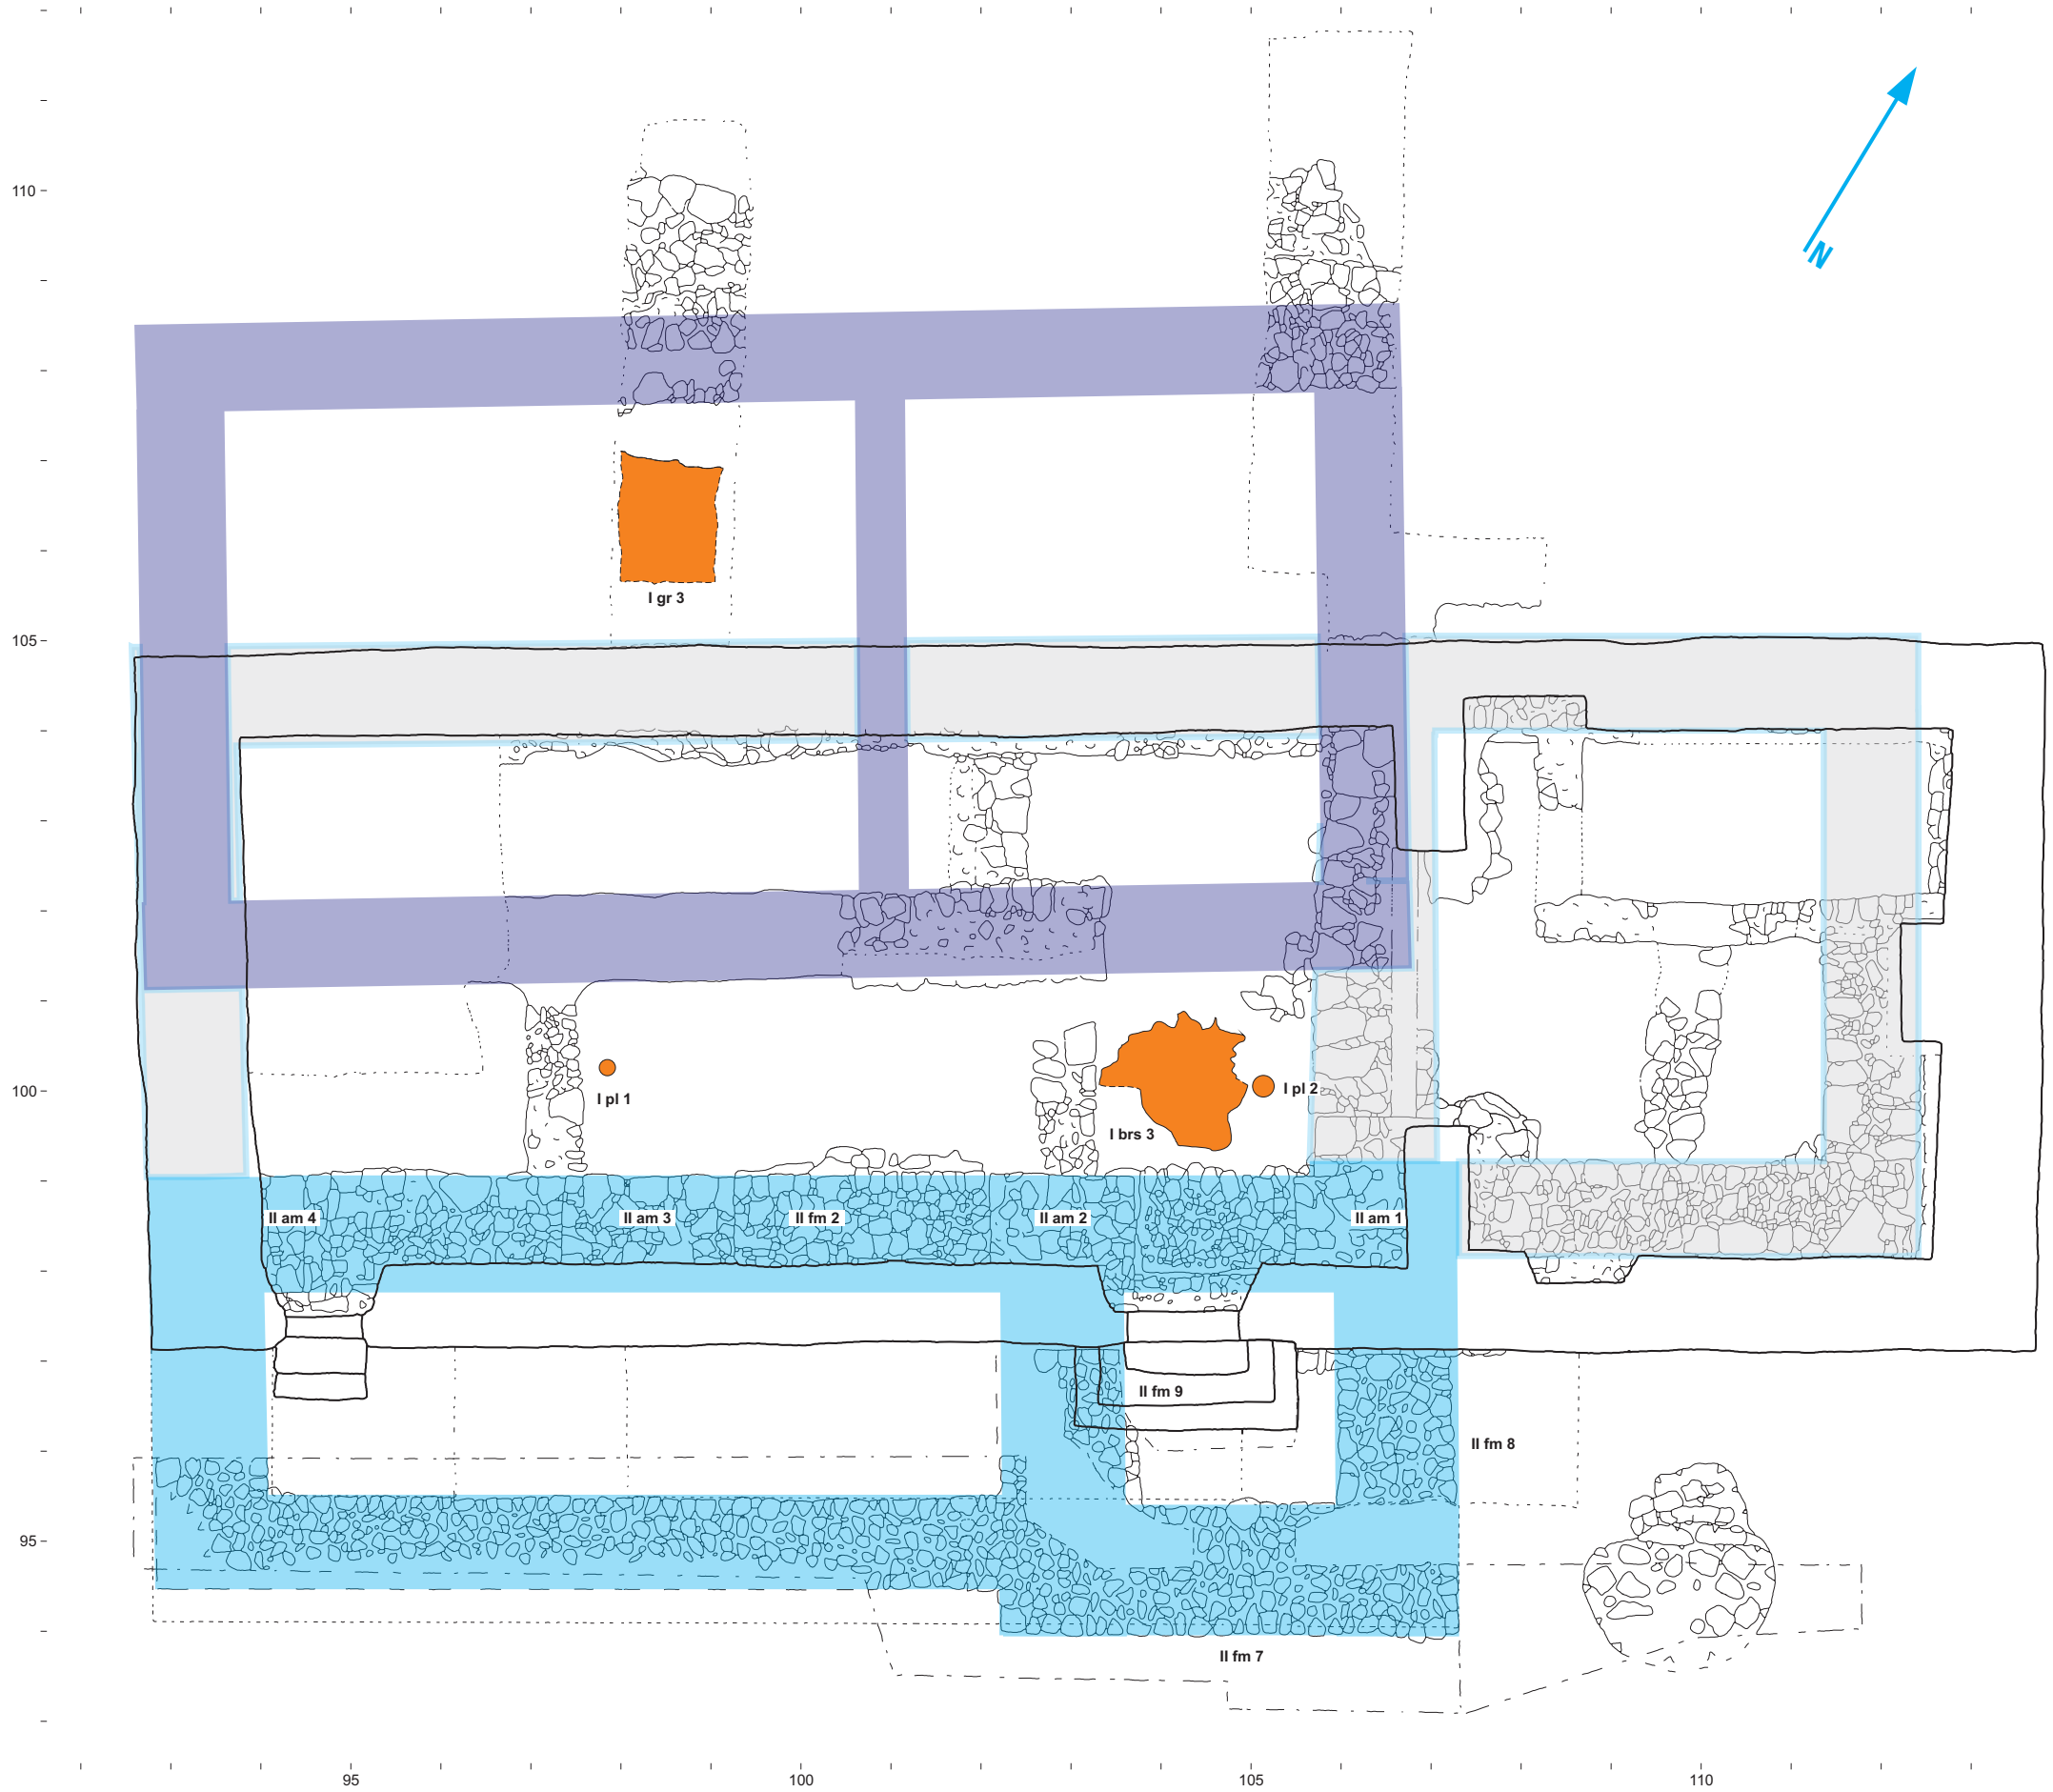
Plan G
Die Errichtung des zweiten Kirchenbaus, um 1025. M. 1:80.

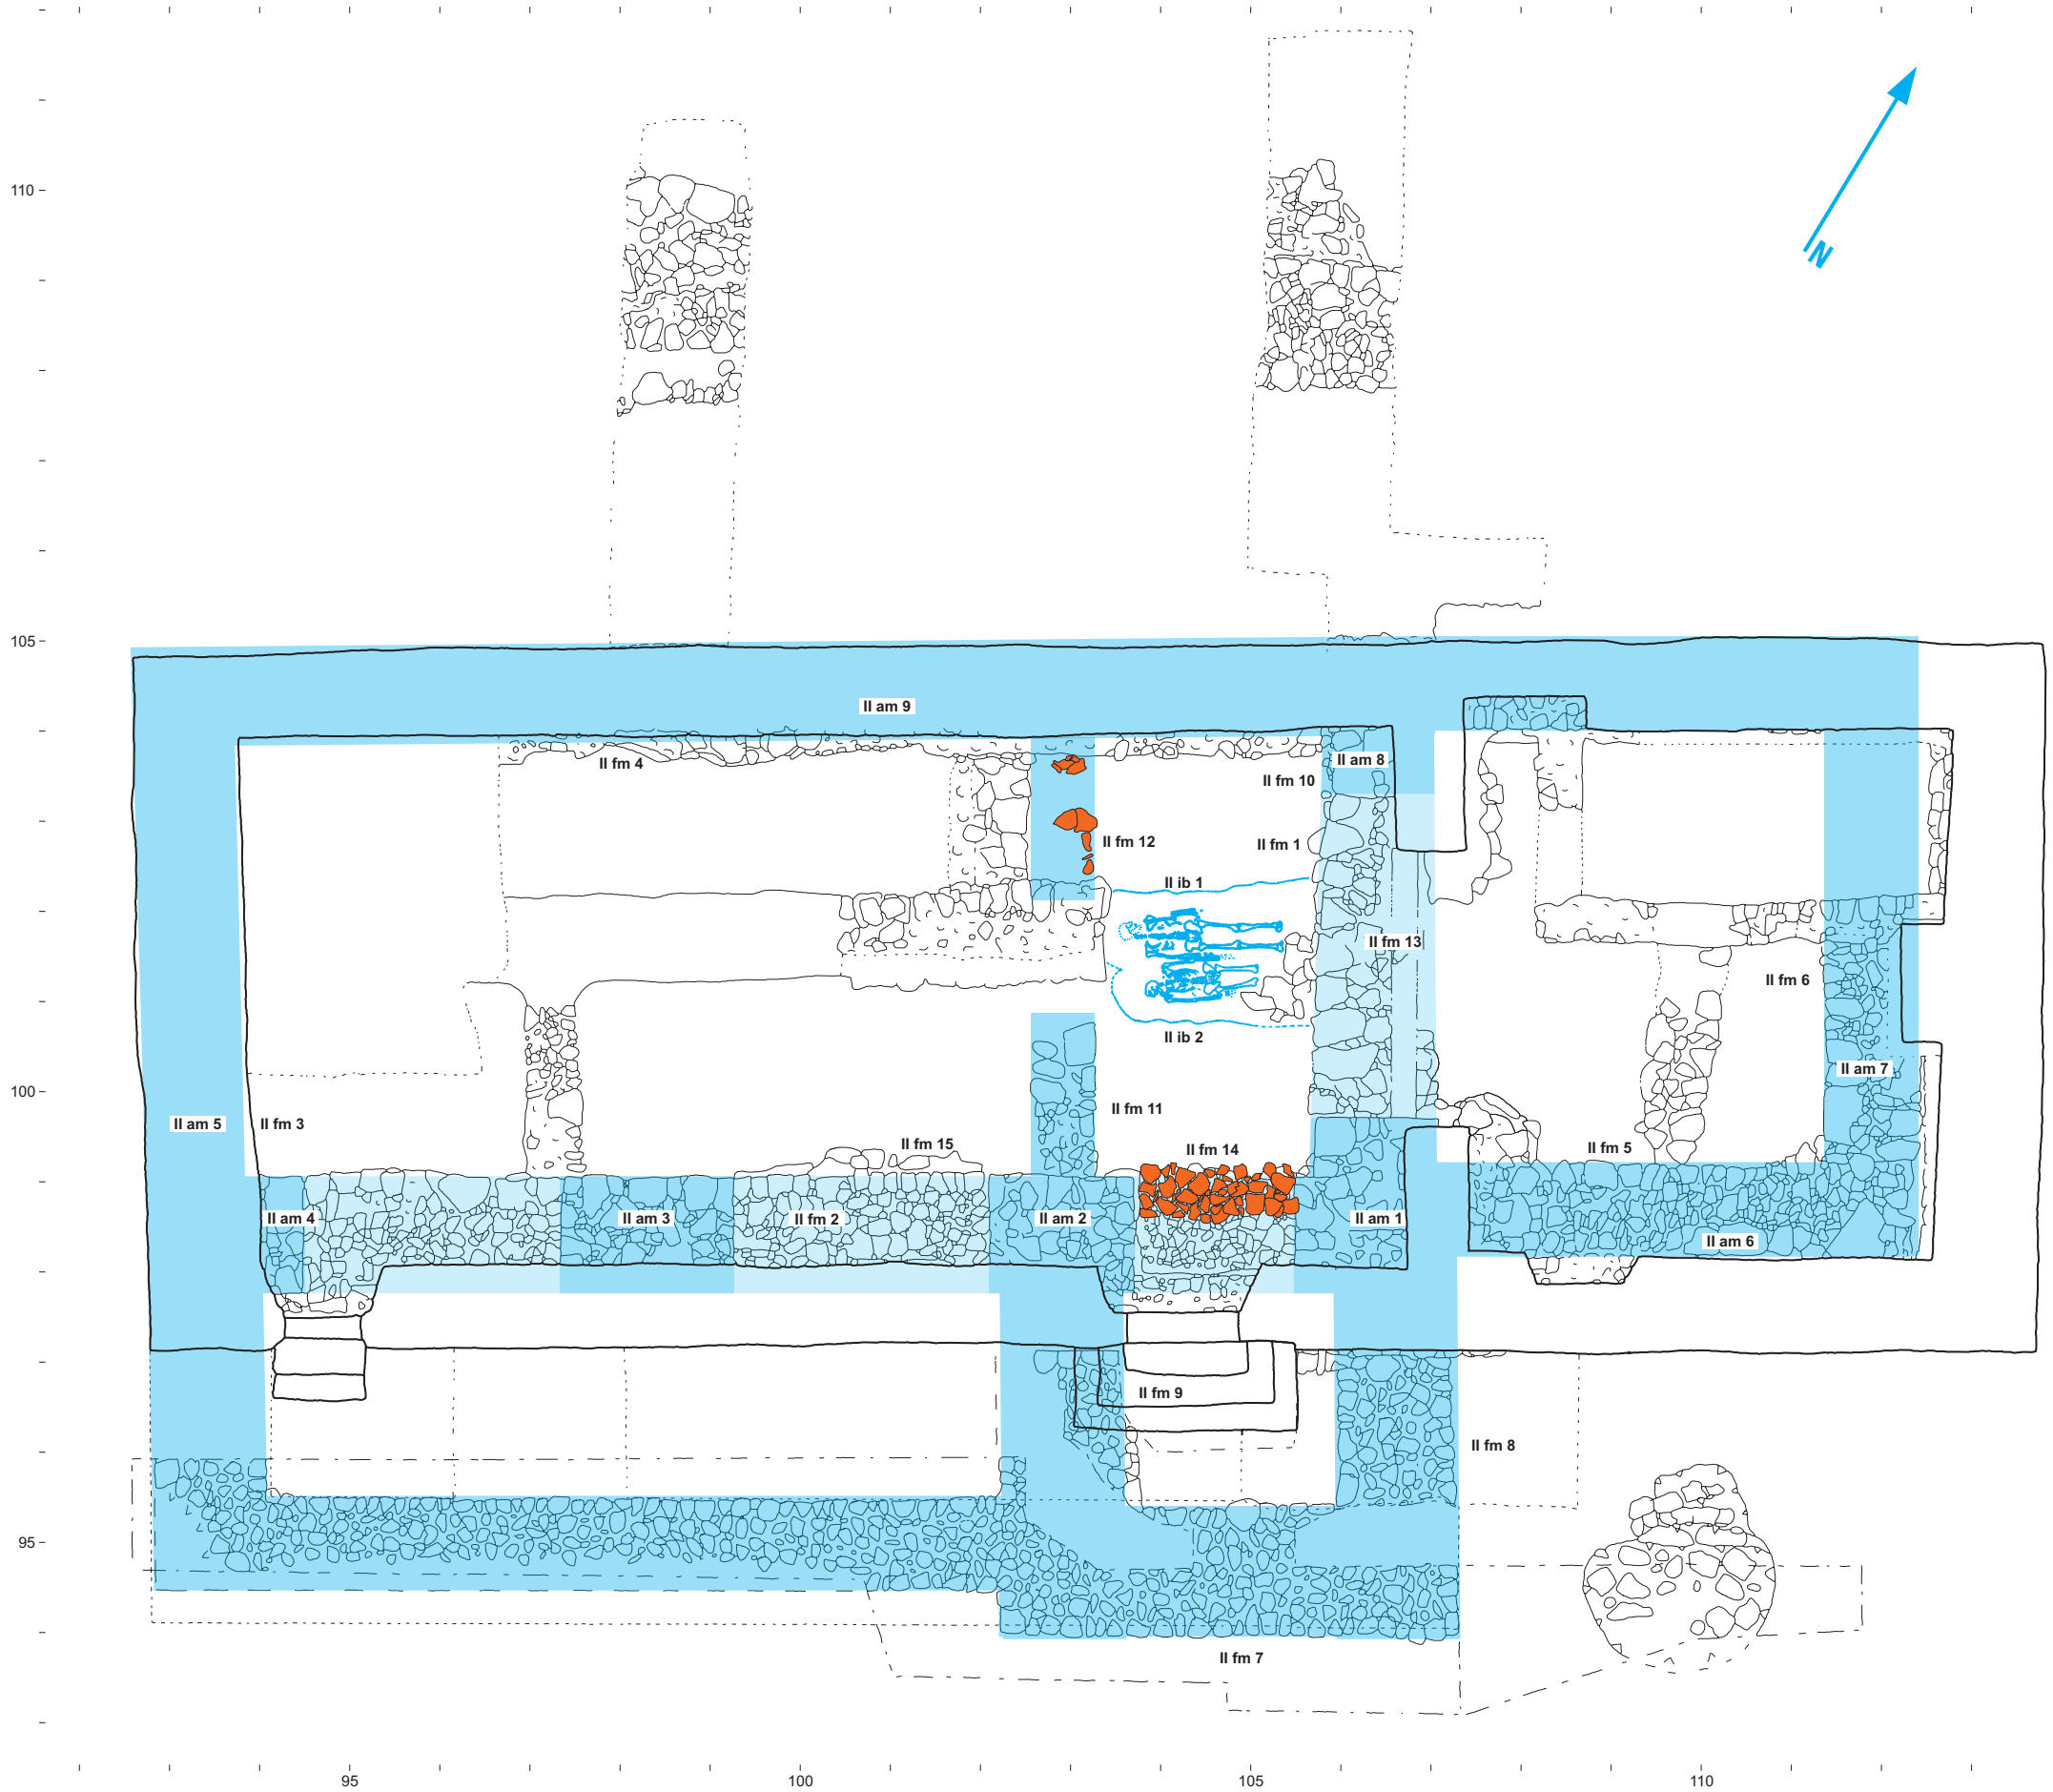
Plan H
Der zweite Kirchenbau mit Bestattungen und erhöhtem Vorchor, um 1047. M. 1:80.

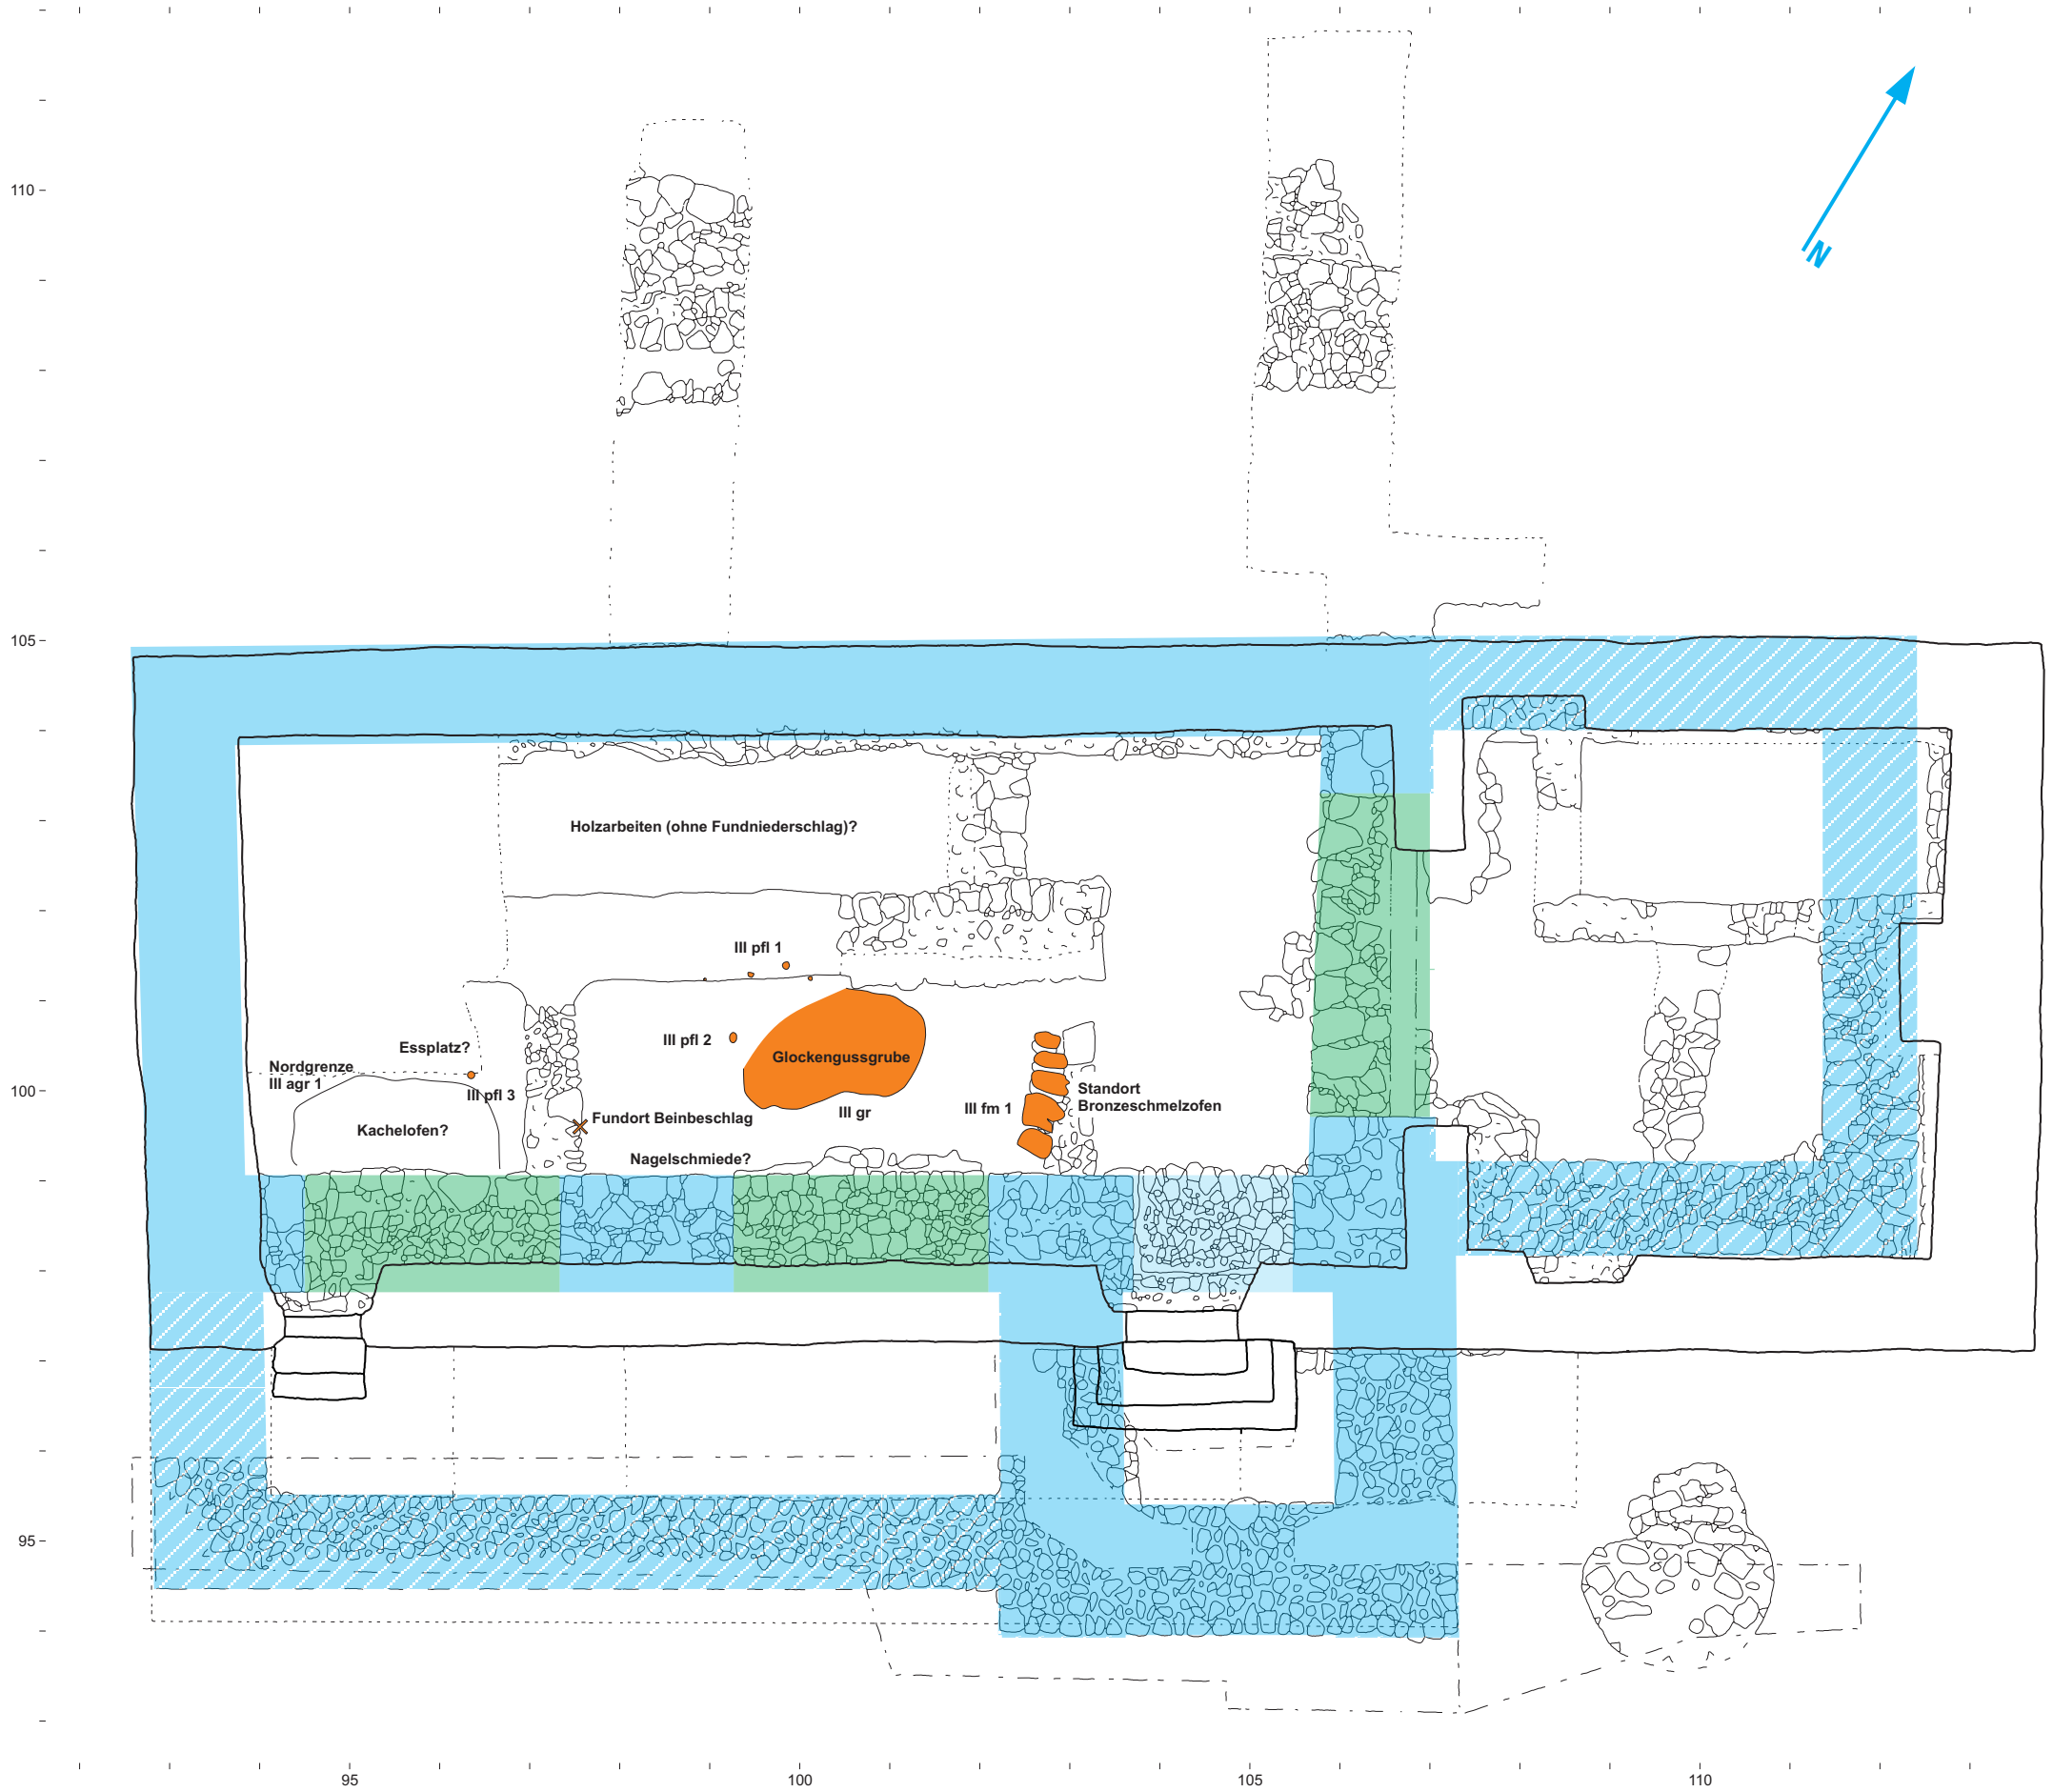
Plan I
Werkstattbereich im westlichen Mittelschiff der abgebrannten zweiten Kirche, um 1170 (Unterphase III Glocke). M. 1:80.

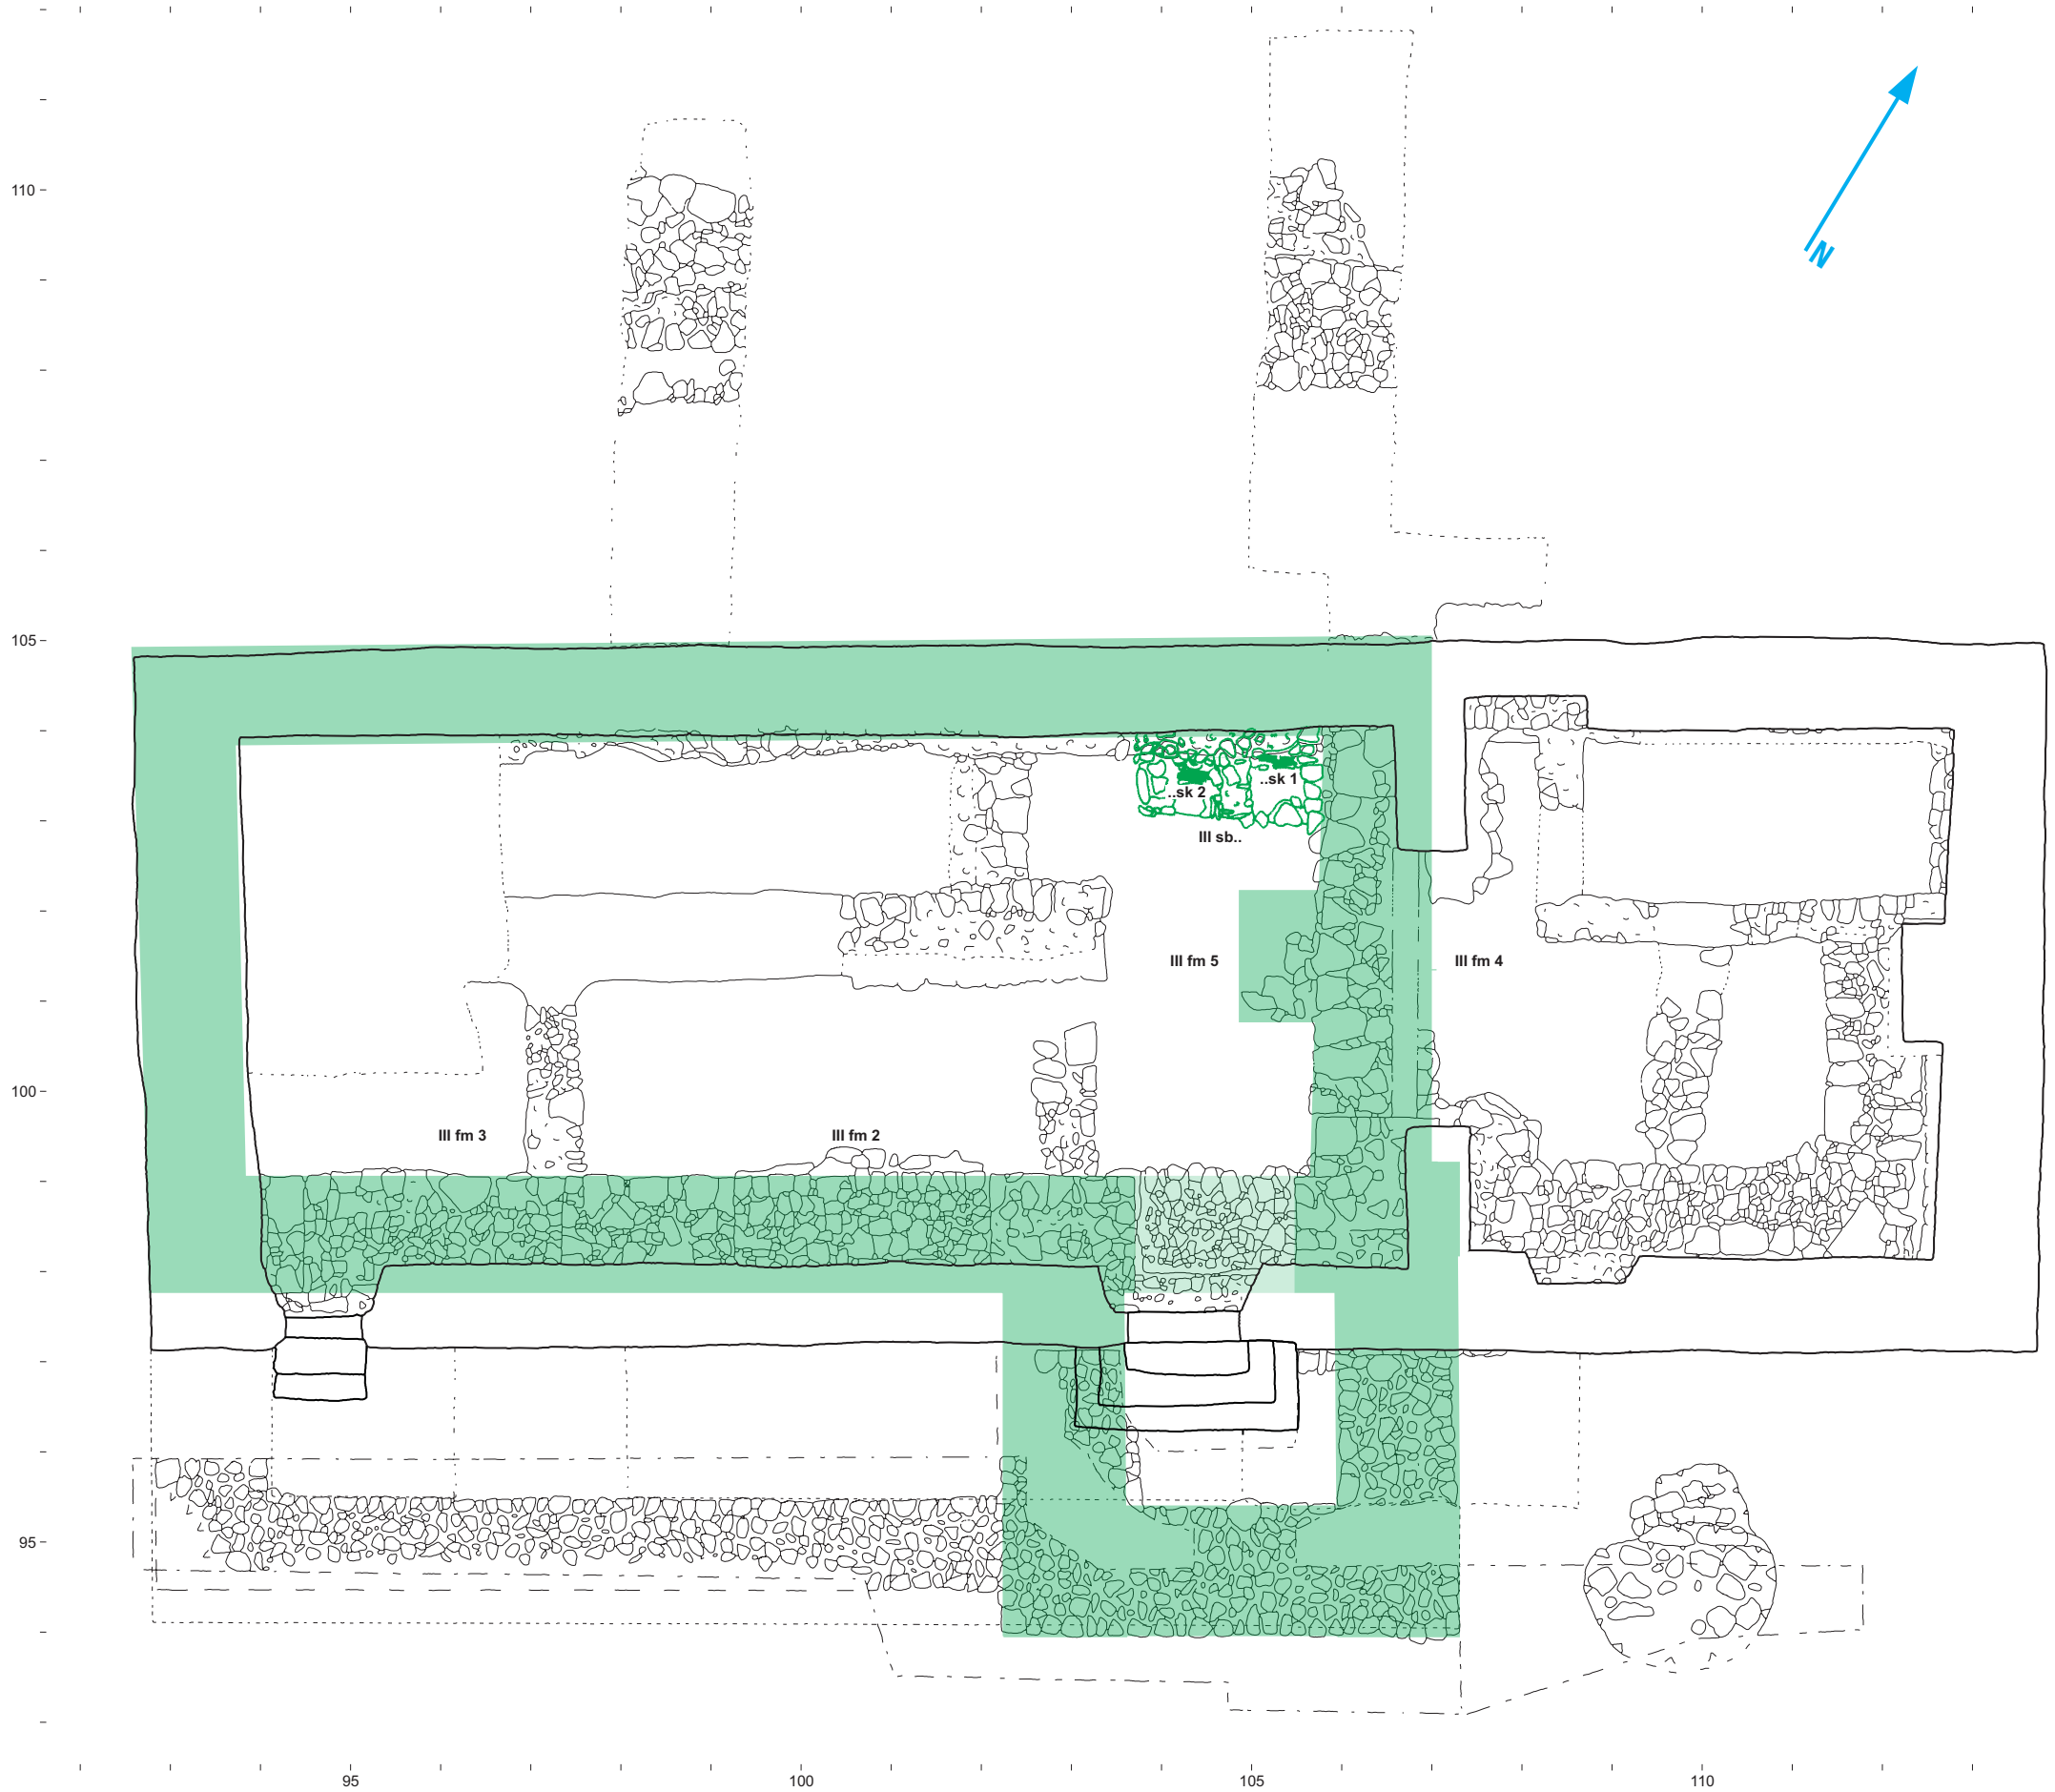
Plan J
Der dritte Kirchenbau, um 1170 (Unterphase III Bau). M. 1:80.

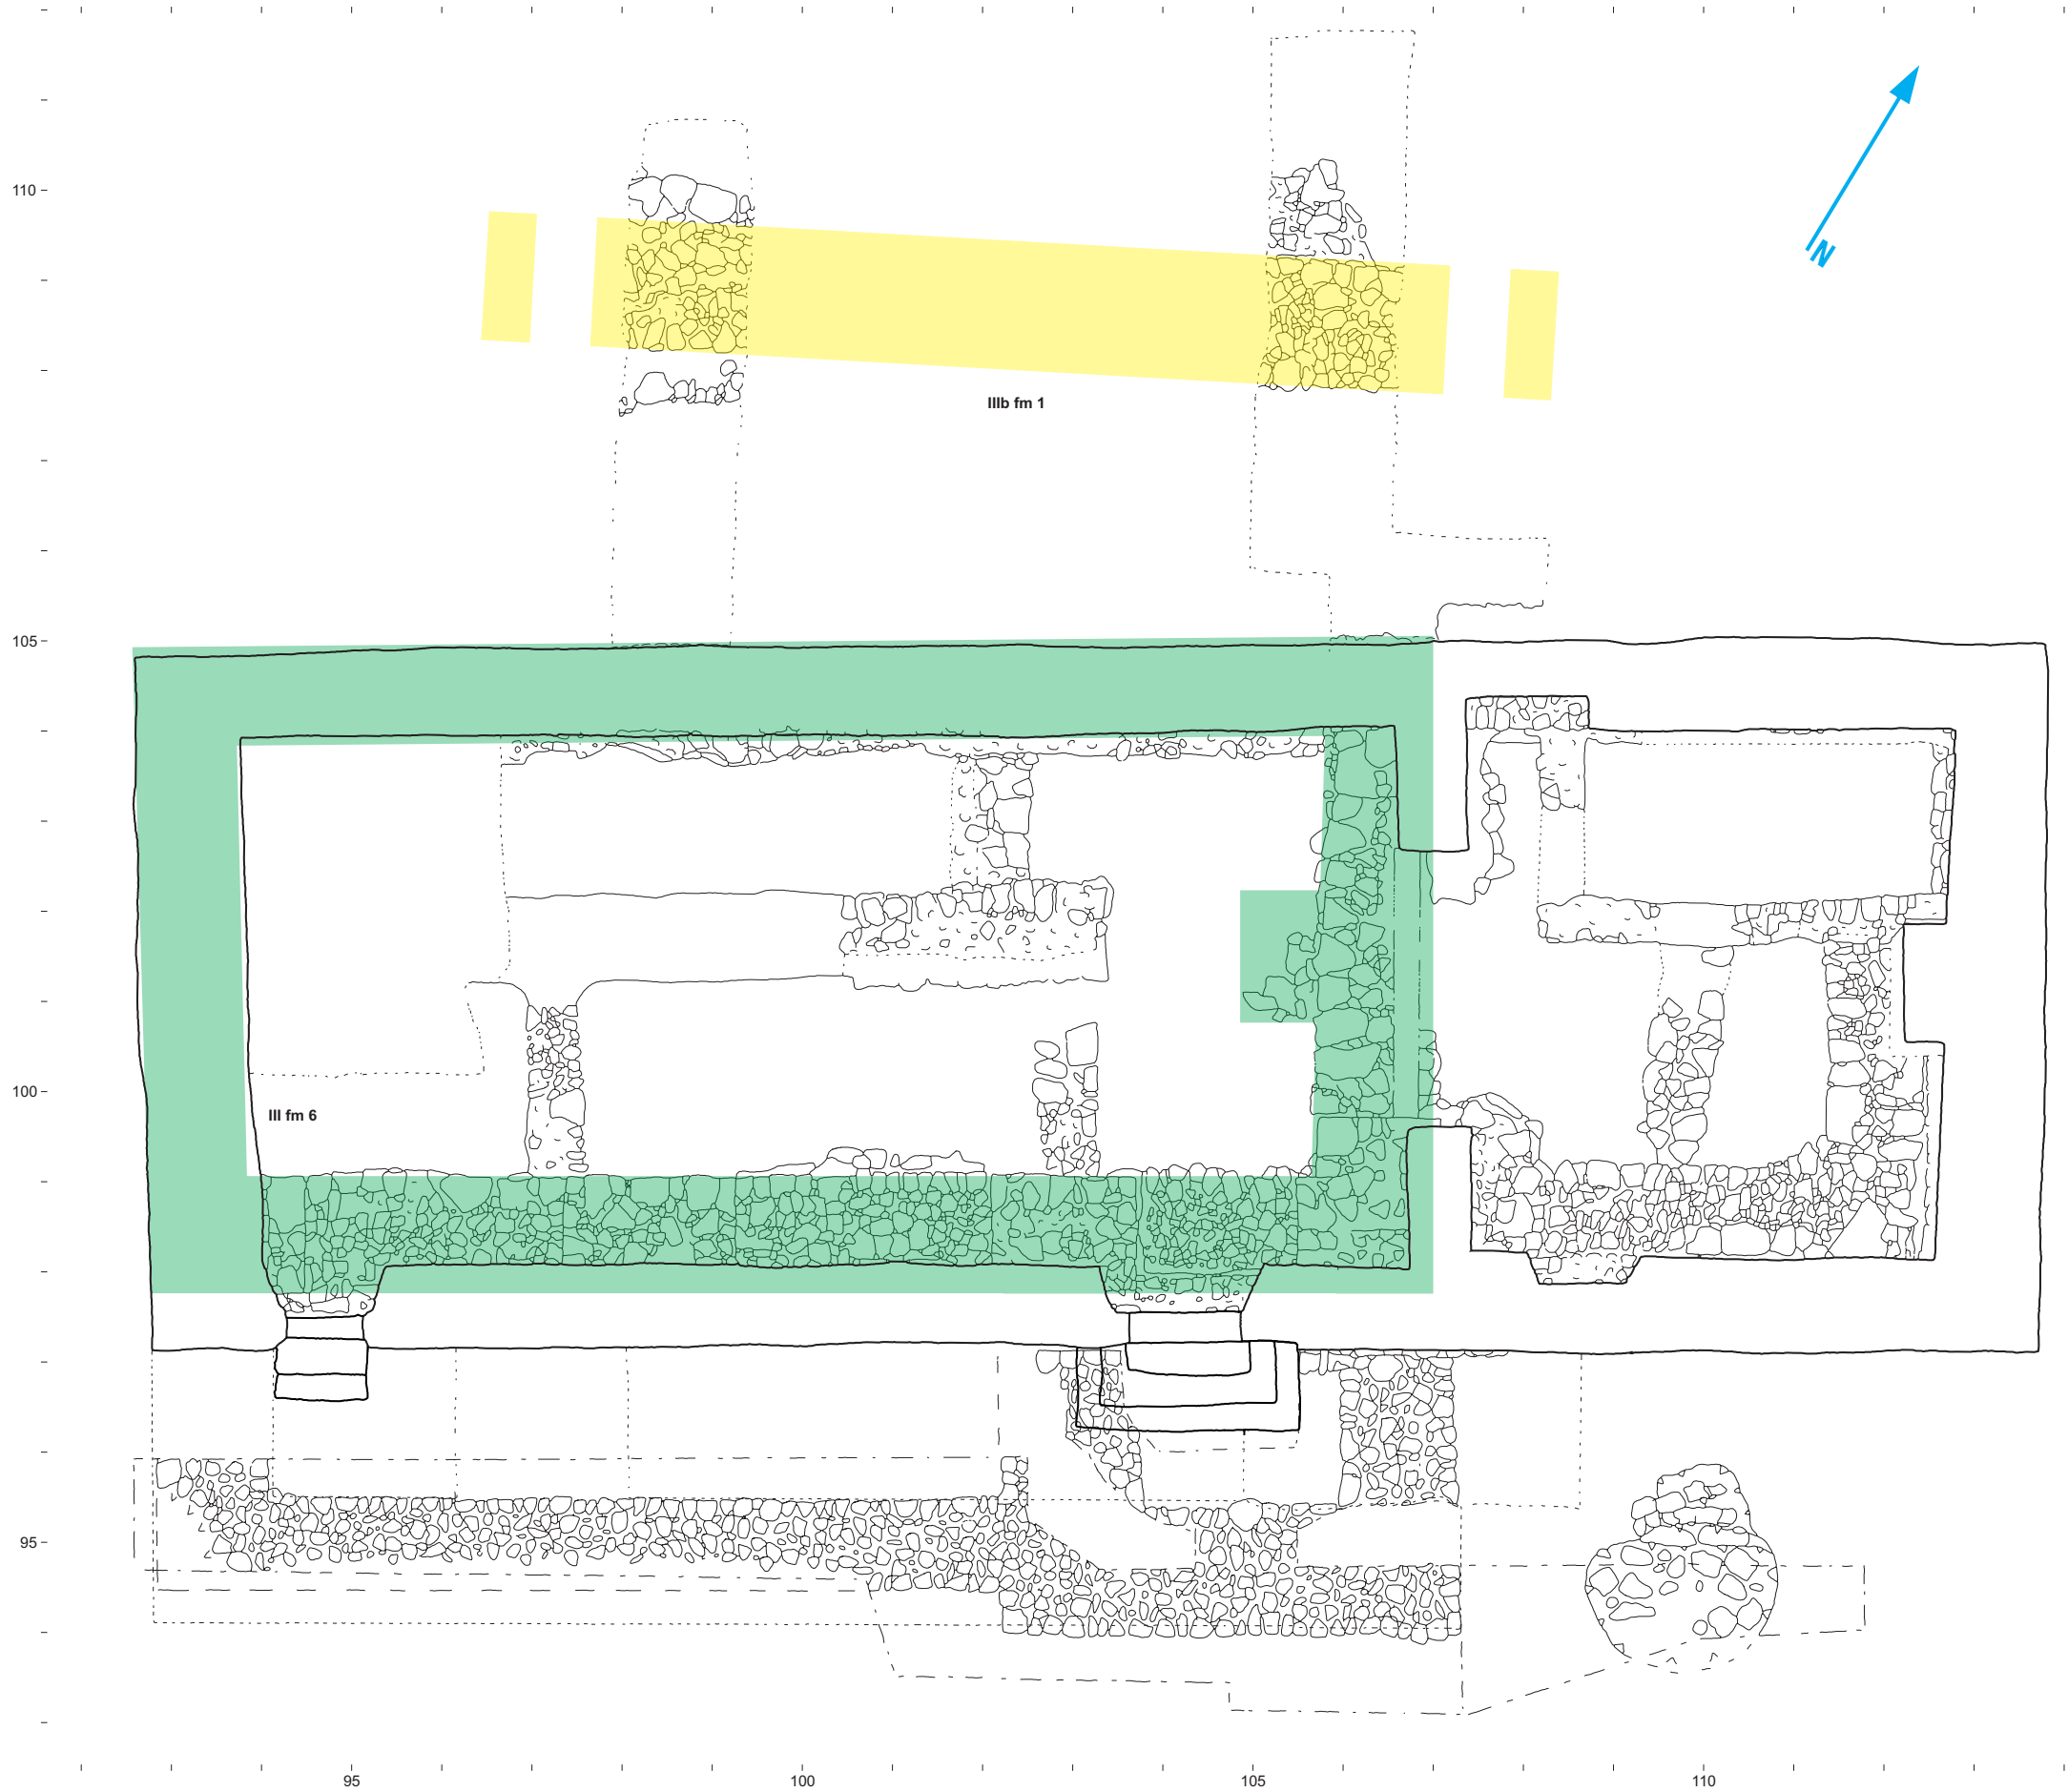
Plan K
Die Renovierung von 1330 (Unterphase III Renovierung). M. 1:80.

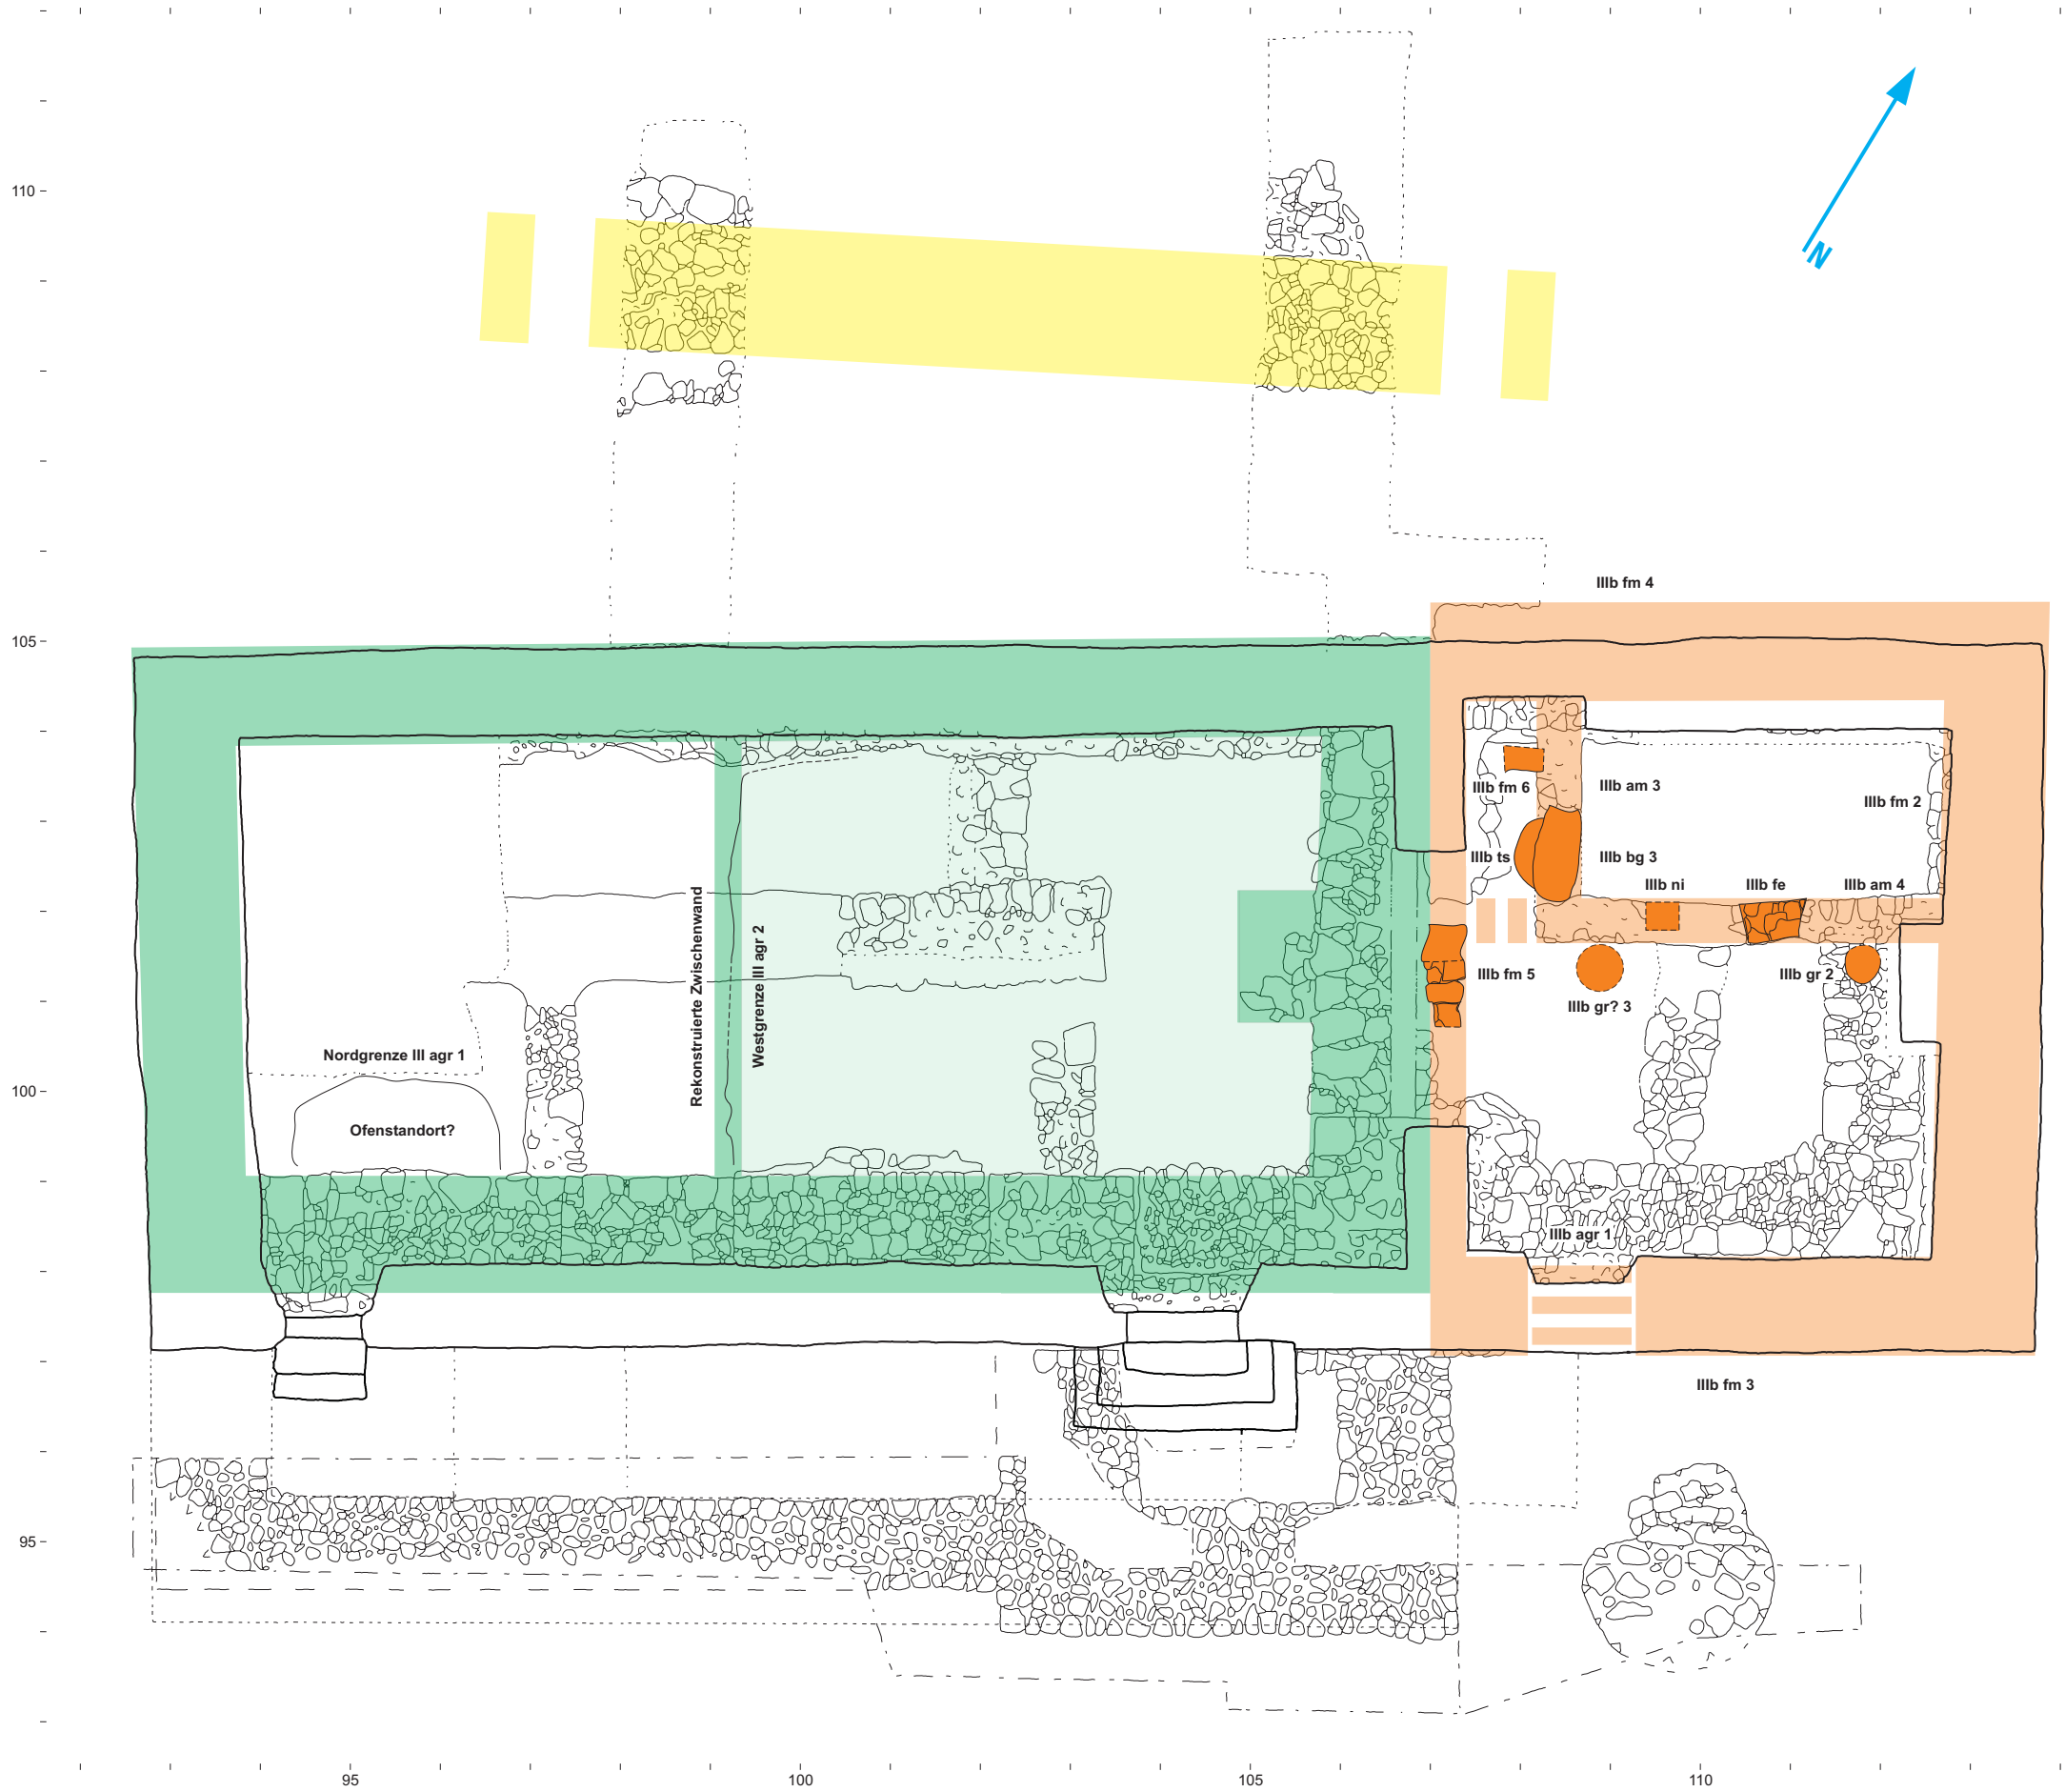
Plan L
Umstrukturierungen im späteren 15. Jahrhundert bzw. um 1500 (Unterphasen III agr 1, IIIb Bau, Sonderphase IV ps 1). M. 1:80.
