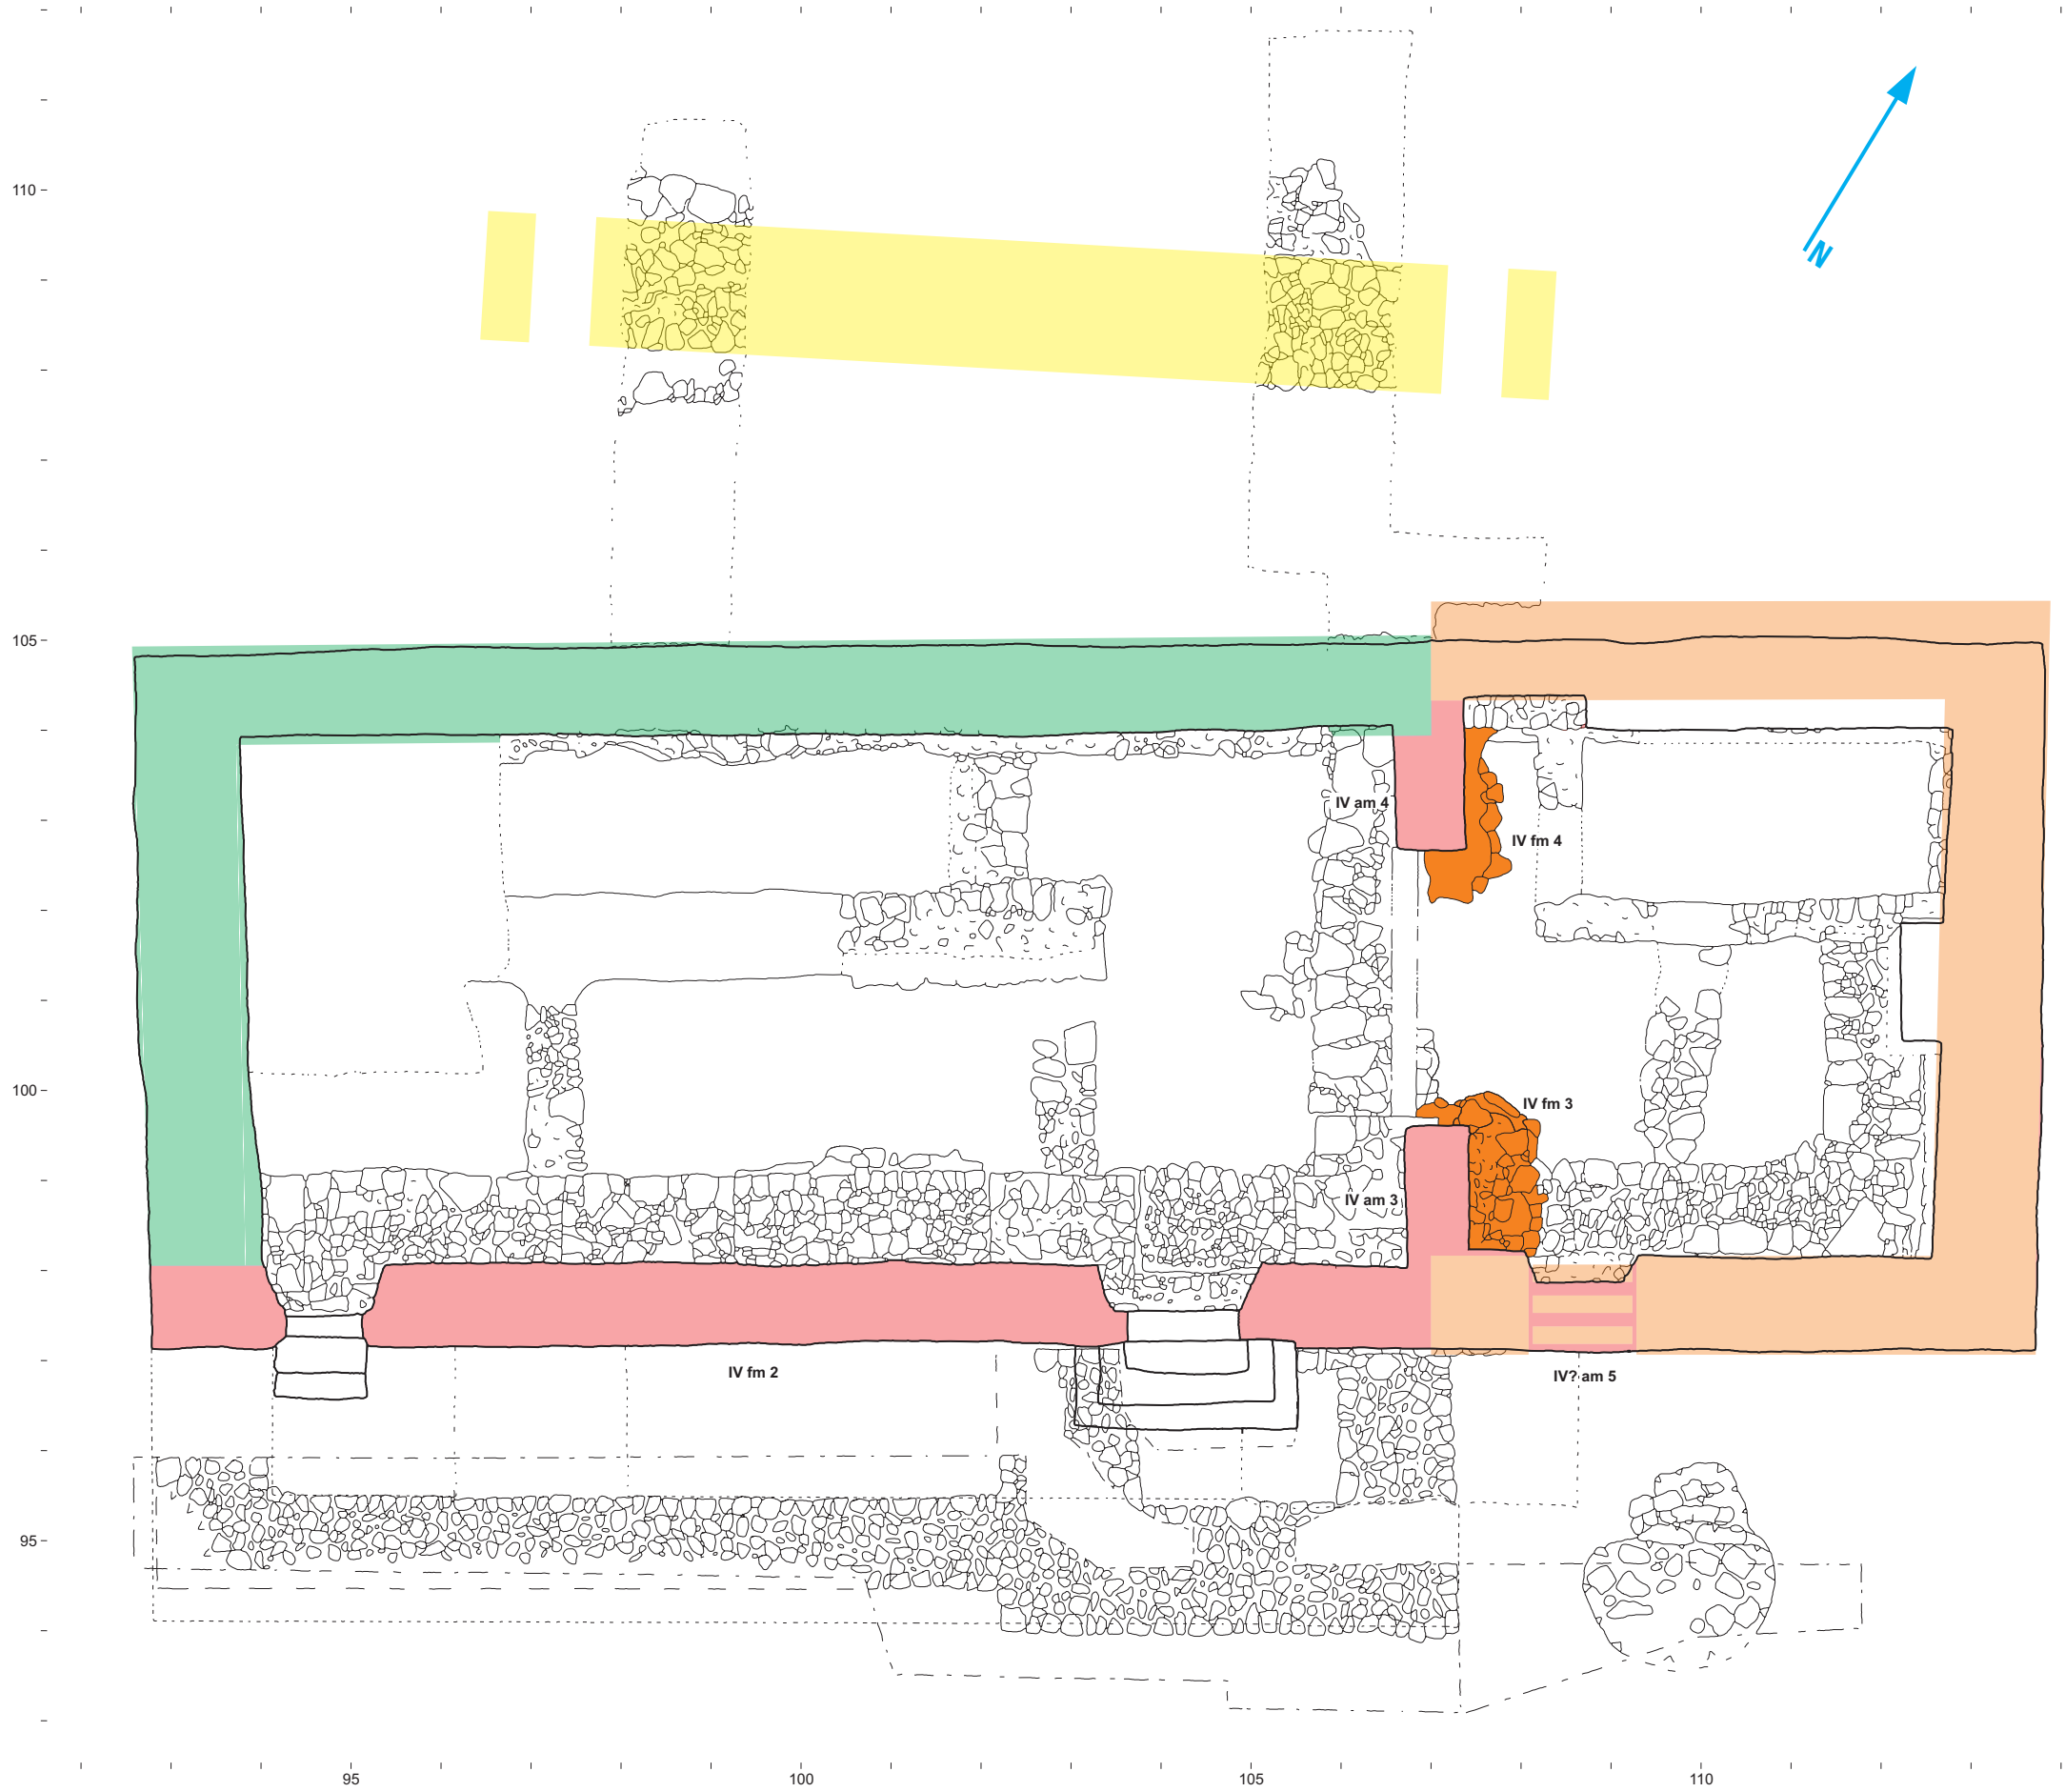
Plan M
Der vierte Kirchenbau (Unterphasen IV Bau, IV Unterfangung). M. 1:80.

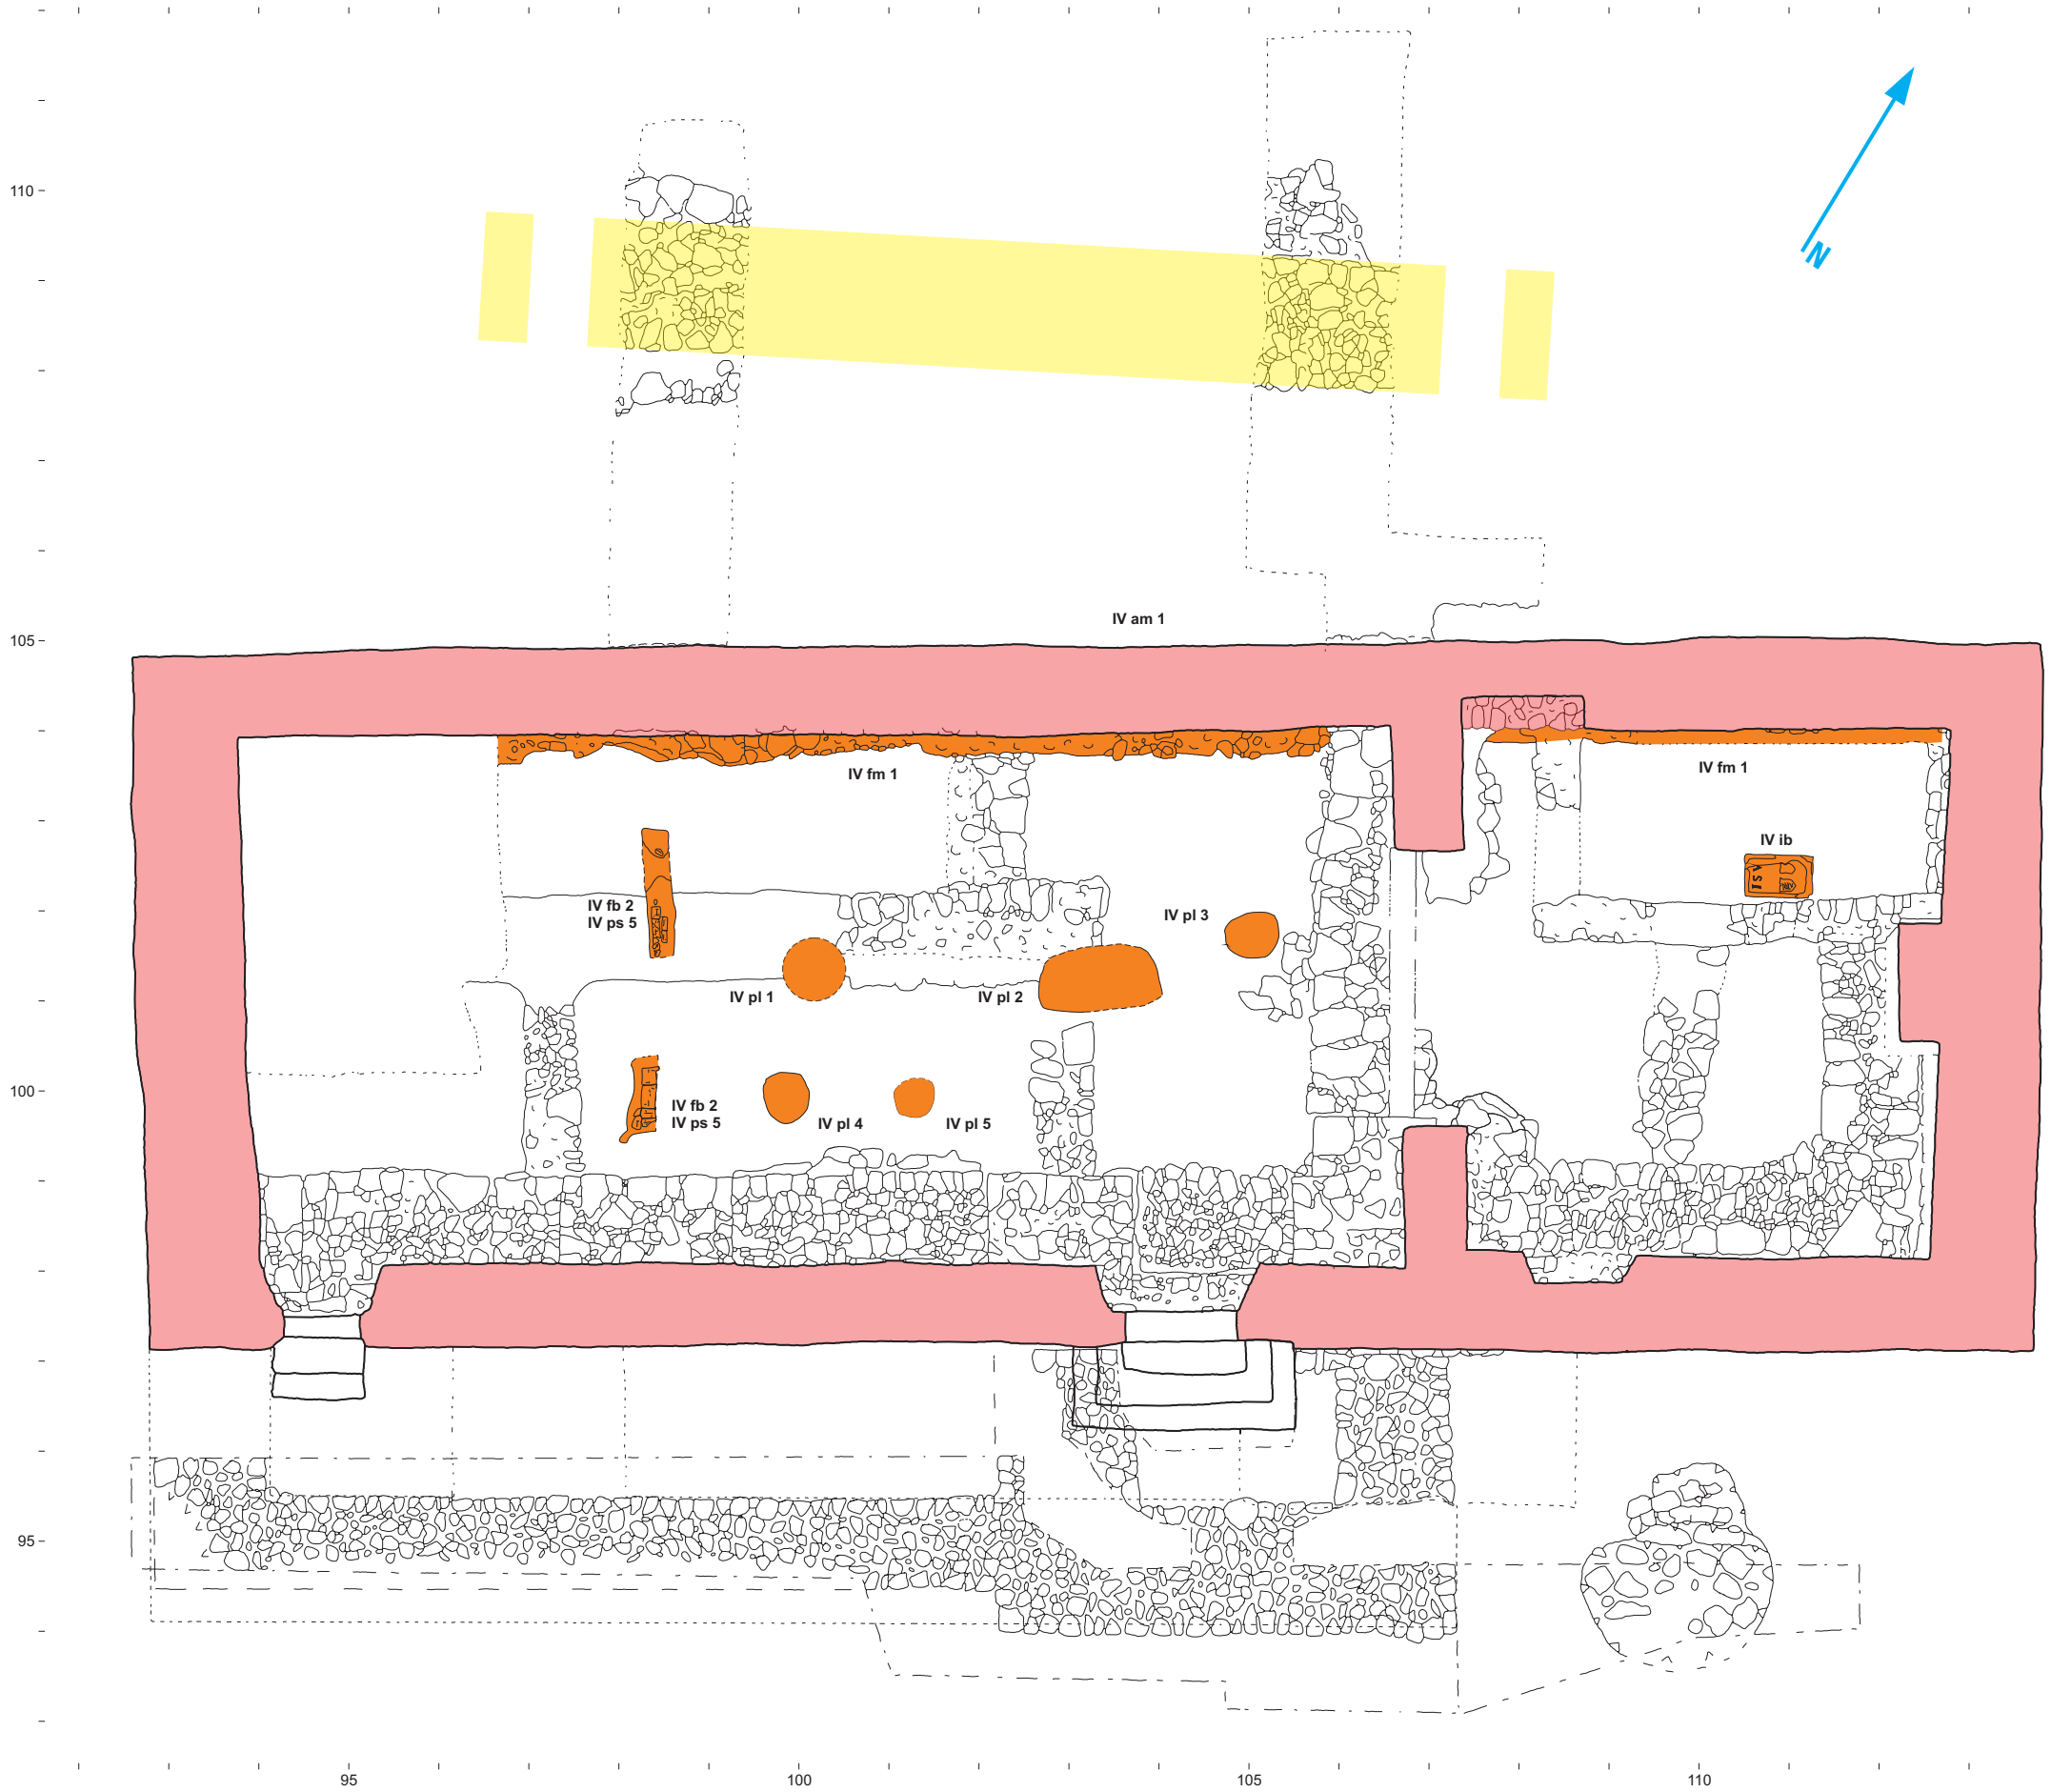
Plan N
Innenbestattung und Renovierung(en) des 17./18. Jahrhunderts. M. 1:80.
