2 Die Kirche St. Georg

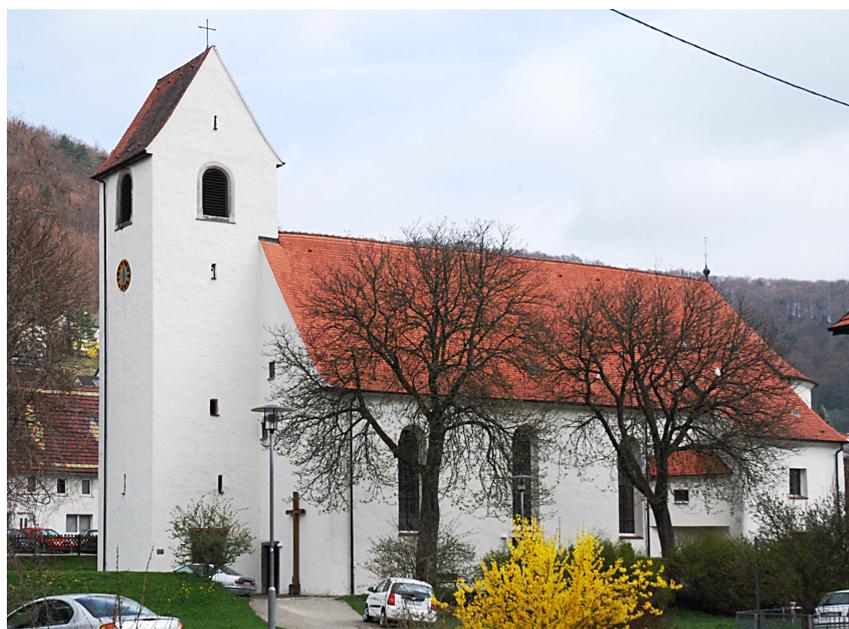
Abb. 2 St. Georg in Burladingen im Jahr 2013

Die Kirche St. Georg (**Abb. 2**)² steht am Rand des alten Ortes (**Abb. 5**) von Burladingen³ an der Straße nach Gauselfingen und zeigt sich heute als ein längsrechteckiger Saalbau⁴ im barocken Stil mit eingezogenem Rundchor und westlich gelegenem Turm mit quadratischem Grundriß. Das Langhaus mit Chor ist ein Neubau aus dem dritten Viertel des 18. Jahrhunderts. Ein neueres Dachwerk überdeckt Langhaus und Chor. Zum Baubestand des Kirchenschiffs gehören neben drei einfachen Rundbogenfenstern auf der Nordseite und

zwei im Süden der Haupteingang auf der Südseite. Der Chor hat zwei Fenster. Ein zweiter Eingang zum Kirchenschiff befindet sich auf der Westseite neben dem nach Norden aus der Mittelachse des Langhauses liegenden Turm. Der Westturm trägt ein Satteldach, drei rundbogige Schallfenster im Bereich des Glockengeschosses und in den darunter liegenden Geschossen schmale hochrechteckige Fensterschlitze/Lichtöffnungen. Er weist durch die dendrochronologische Datierungen der Stockwerksunterzüge der unteren Stockwerke auf einen Bau vom Anfang des 15. Jahrhunderts mit anpassenden Änderungen in der Barockzeit. Ein zweistöckiger Sakristeianbau aus der barocken Langhausbauzeit im Süden des Chors mit einem sich nach dem Chor öffnenden Oratorium im Obergeschoß und einem Zugang zur Kanzel sowie ein zweistöckiger Anbau an der Nordseite des Chors mit Empore aus dem ersten Viertel des 20. Jahrhunderts ergänzen den Kirchenbau in der heutigen Ausführung. Die Kirche St. Georg wurde als Pfarrkirche durch einen größeren Neubau im
