Der Brunnen hat es in sich!

Ein Nymphaeum im Bürgkastell

Martin Kemkes

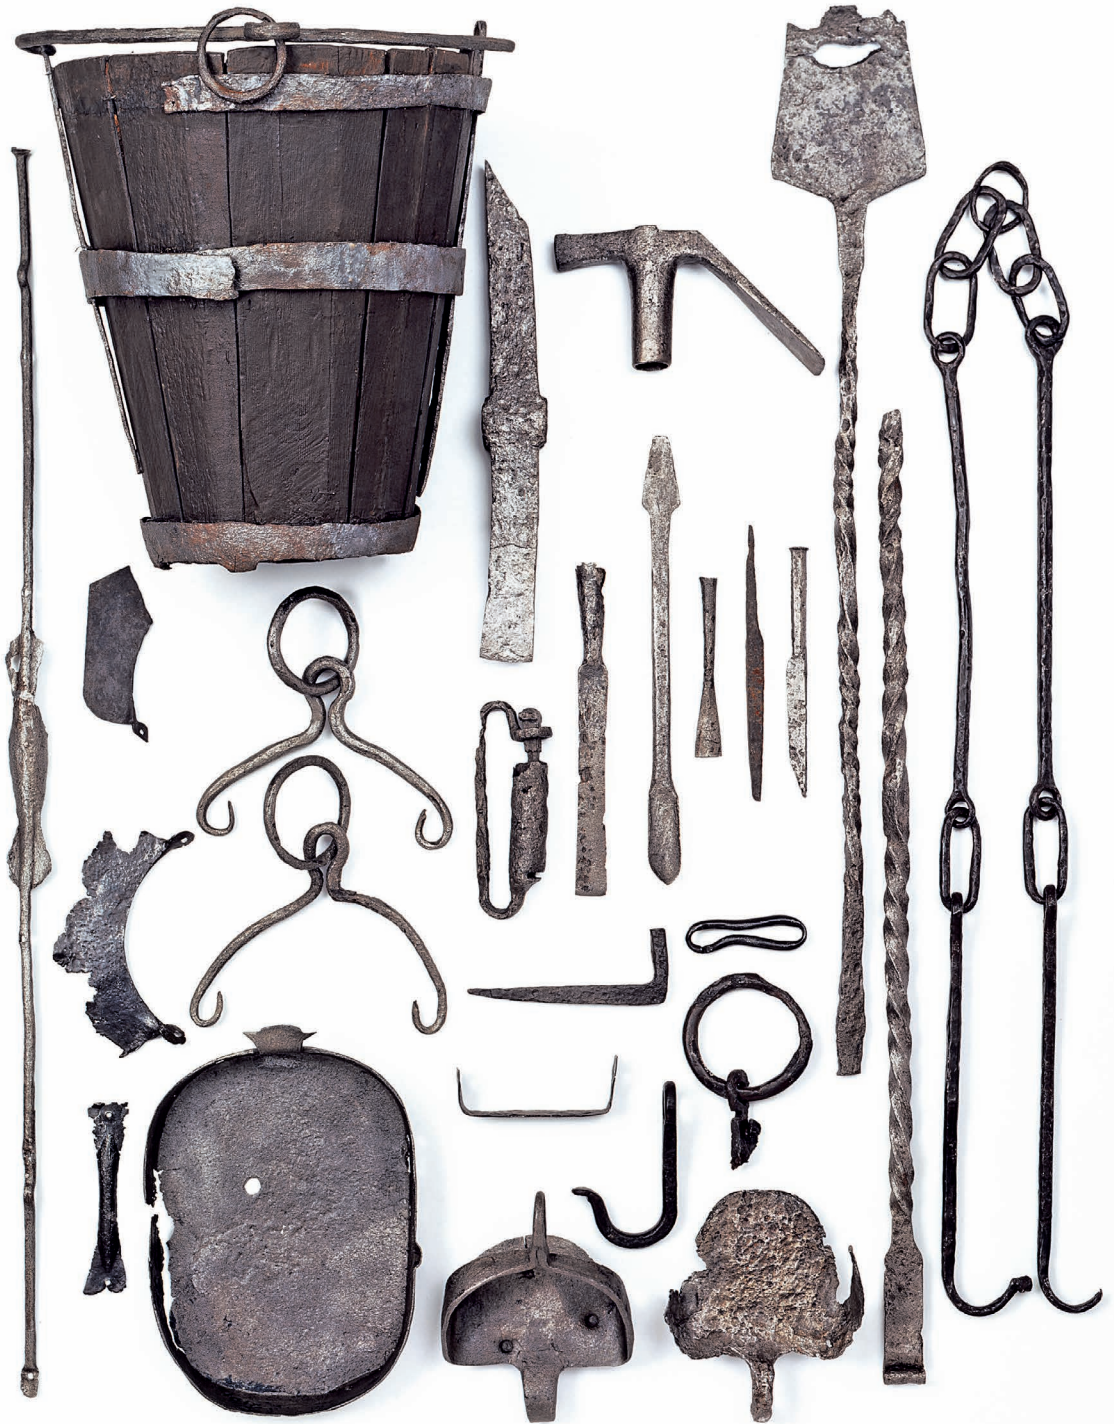
Metallfunde aus der Grabung 1911. Sie stammen zum großen Teil aus der Brunnenverfüllung.

Zur Brunnenkonstruktion zählen laut Grabungsbericht vier Eisenreifen, die im Bereich der Sickerstellen gefunden und als Reste eines ehemals an dieser Stelle eingebauten Weinfasses angesprochen wurden. Die heute noch erhaltenen, sehr massiven und bis zu 5 mm dicken

Eisenreifen besitzen jedoch einen halbmond-förmigen Querschnitt und einen Durchmesser von 114 bis 122 cm, weshalb sie wohl eher als Radreifen anzusprechen sind. Zu diesen gehörten vielleicht auch vier eiserne Nabenringe und acht Achsenbüchsen, die im Vorbericht von Wolf allerdings nicht ausdrücklich unter den Funden aus dem Brunnen erwähnt werden. Insgesamt könnte es sich aber durchaus um vier komplette Wagenräder handeln, die eventuell zusammen mit den übrigen Eisenfunden in dem Brunnen versteckt werden sollten und sich aufgrund ihres Durchmessers im Schacht verkeilten. Sie blockierten auf jeden Fall eine weitere Nutzung des Brunnens.

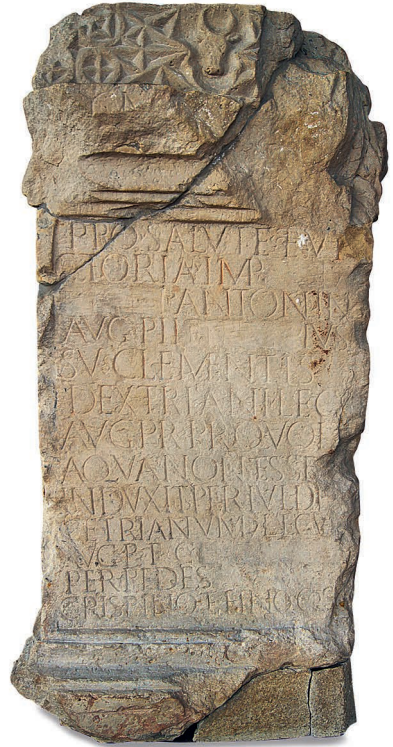
I.1. Altar für die Nymphen und für das Heil des Kaisers Commodus, gesetzt anlässlich der Einweihung der neuen Wasserleitung im Jahr 187 n. Chr.

1. Altar für die Nymphen und für das Heil des Kaisers Commodus, gesetzt anlässlich der Einweihung der neuen Wasserleitung im Jahr 187 n. Chr., Höhe 137 cm (Abb. S. 84 oben).

bzw. renovierte Wasserleitung handelt. Die drei nahezu vollständigen Inschriften Nr. 1 bis 3 (Abb. S. 84f.) belegen dabei zunächst den Bau einer Wasserleitung im Jahr 187 n. Chr. und deren Renovierung in den Jahren 231 und 241 n. Chr. Zudem wird in der Inschrift Nr. 3 die Länge der Leitung mit 5907 Fuß (= 1772 m) angegeben. Als wahrscheinliches Quellgebiet wurde bereits 1911 das Gewann „Ströller“ vermutet, das in eben dieser Entfernung des Bürgkastells, aber auch etwa 200 m östlich der Limeslinie liegt. Entsprechend den dort vorhandenen Quellen werden die Nymphen im Plural angesprochen, wobei die konkrete Vorstellung sicher von einer Nymphen-Trias ausging, wie sie ganz aus der Nähe durch das Relief aus Bretzfeld-Unterheimbach belegt ist. Die Verehrung der Nymphen als lokale Schutzgöttinnen des herangeführten Wassers zeigt die Ehrfurcht vor der Natur und das Bewusstsein für die Abhän-

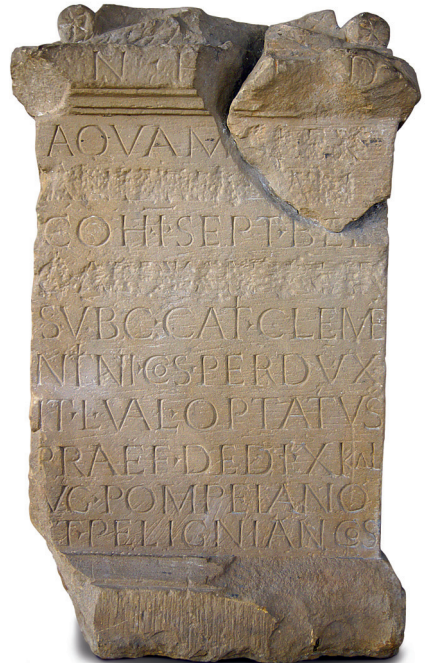
I.2. Altar zu Ehren des Kaiserhauses, gesetzt anlässlich der Renovierung der Wasserleitung am 23. Juli 231 n. Chr.

- 2. Altar zu Ehren des Kaiserhauses, gesetzt anlässlich der Renovierung der Wasserleitung am 23. Juli 231 n. Chr., Höhe 100 cm (Abb. S. 84 unten).
- 3. Altar für die Nymphen und zu Ehren des Kaiserhauses, gesetzt anlässlich der Einweihung einer neuen Wasserleitung

Als wichtiger Beleg für die Verehrung der „Wassergottheiten“ innerhalb der Heeresreligion gilt schließlich auch der im „*Feriale Duranum*“, dem aus Syrien erhaltenen militärischen Festkalender, aufgeführte Festtag für den Gott Neptun am 23. Juli. Der Gott wurde dabei nicht im Sinne von Poseidon als Gott des Meeres verehrt, sondern gemeint ist vielmehr der ursprünglich altitalische Gewässergott, der in der Zeit der größten Sommerdürre angerufen wurde. Direkte Bezüge zu diesem Festtag liefern in Öhringen nicht nur die erhaltenen Reste des Neptunbildnisses, sondern vor allem der genau an diesem Festtag, am 23. Juli des Jahres 231 n. Chr., aufgestellte Altar 2 (Abb. S. 84 unten).

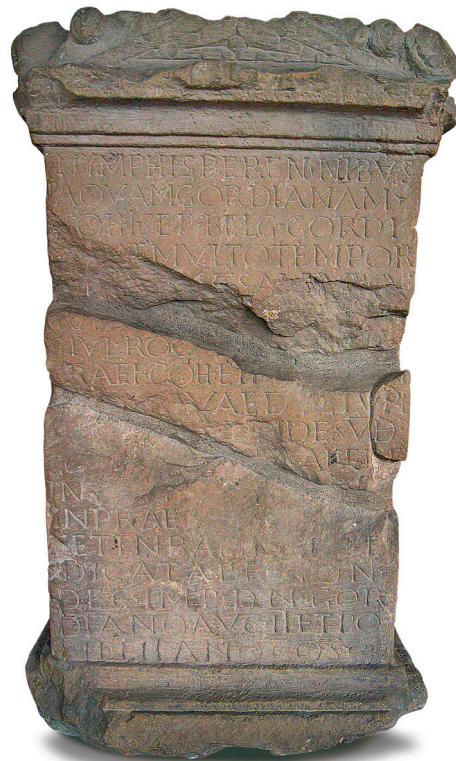
I.3. Altar für die Nymphen und zu Ehren des Kaiserhauses, gesetzt anlässlich der Einweihung einer neuen Wasserleitung am 4. Dezember 241 n. Chr.

- am 4. Dezember 241 n. Chr., Höhe ca. 122 cm (Abb. S. 85).
- 4. Altarfragment für die Nymphen, Höhe 60 cm (Abb. S. 86 links).
- 5. Altarfragment zu Ehren des Kaisers Severus Alexander, 222 bis 235 n. Chr., Höhe 39 cm (Abb. S. 86 rechts).

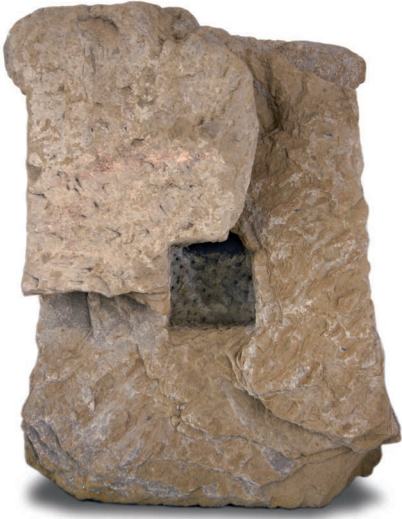
II.1. Brunnenstein in Form eines Altars mit schräg nach hinten verlaufender Bohrung für die Wasserleitung.

1. Brunnenstein in Form eines Altars mit schräg nach hinten verlaufender Bohrung für die Wasserleitung, Höhe 90 cm, Tiefe 41 cm. (Abb. S. 87 links) – erhalten.
2. Wassersammelbecken in Form eines 15 cm tief trogartig ausgehauenen Sandsteins, Länge 190 cm, Tiefe 155 cm – nicht erhalten.
3. Zweites Wasserbecken, lichte Breite 82 cm, am Rand wellenförmige Abnut-

Weitere wichtige Indizien liefern die zwei erhaltenen bzw. beschriebenen Fragmente mit Ausflussöffnungen, nämlich der Brunnenstein (II.1) und das Neptunrelief mit einem Wasserausfluss durch das Delphinmaul (II.4.2). Ein baulicher Zusammenhang dieser Teile, zum Beispiel durch eine Rekonstruktion des Neptunreliefs direkt über bzw. auf dem als Sockel dienenden Brunnenstein, ist dabei auch aufgrund der unterschiedlichen Größe eher nicht möglich. Auch

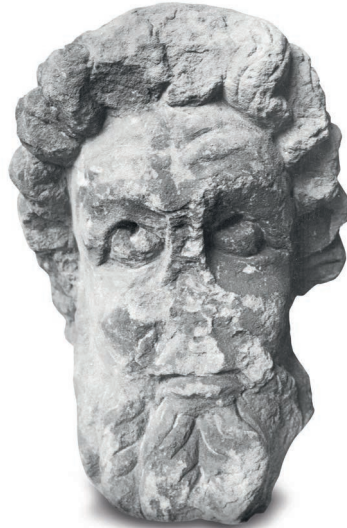
II.4.6 Kopf im Hochrelief, vielleicht des **Neptun?**

4.6 Bärtiger Kopf, Höhe 22 cm – erhalten. Wohl nicht im Brunnen gefunden. Die Interpretation als Kopf des Neptun ist möglich (Abb. S. 87 rechts).

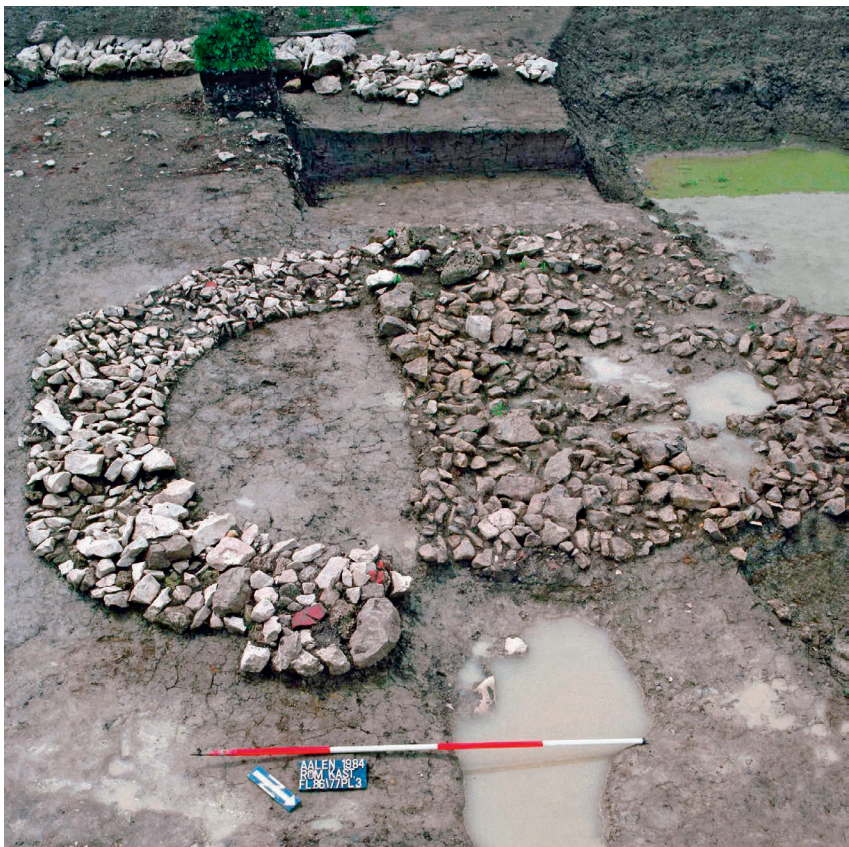
Fundamente eines Nymphaeums im Innenhof des Stabsgebäudes im Kastell Aalen.

Befund gehört haben könnte. Im Kastell Aalen wurden schließlich im Innenhof des Stabsgebäudes die Steinfundamente einer Apsis mit vorgelagertem Wasserbecken aufgedeckt, die sich gleichfalls zu einem Nymphaeum rekonstruieren lassen.

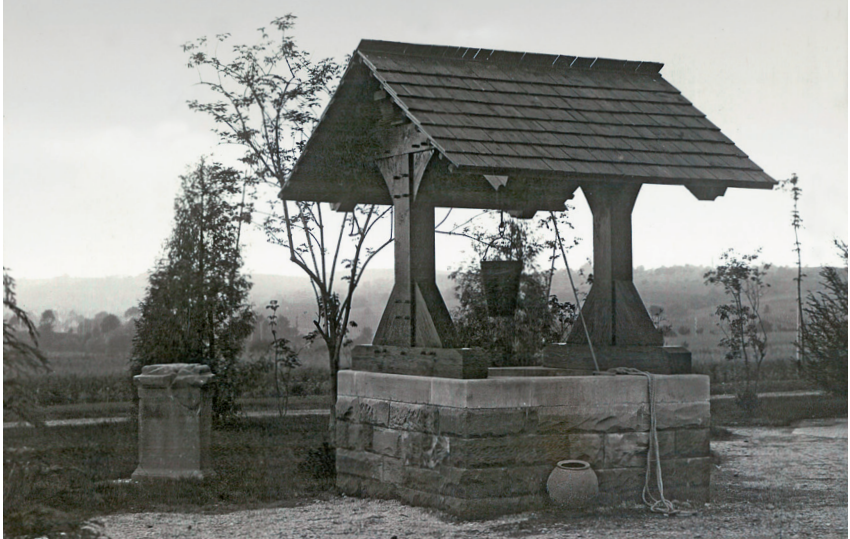
Historische Aufnahme des Brunnennachbaus neben dem Zugangsweg zum Haupteingang des Hohenloher Krankenhauses. Die Anlage steht nach wie vor (vgl. S. 118).

wurde mit einem Staatsbeitrag von 350 Mark unterstützt. Im Dezember 1913 war die Rekonstruktion des Brunnens abgeschlossen. Sie war nicht am Auffindungsort des Originals errichtet worden, da diese Stelle unter dem Krankenhausneubau lag, sondern etwas weiter östlich. Auch heute noch ist der Nachbau, inzwischen renoviert und ohne den Holzeimer, vor dem Eingang des Hohenloher Krankenhauses zu sehen.
