Hanßelmanns Bad

Die erste Entdeckung

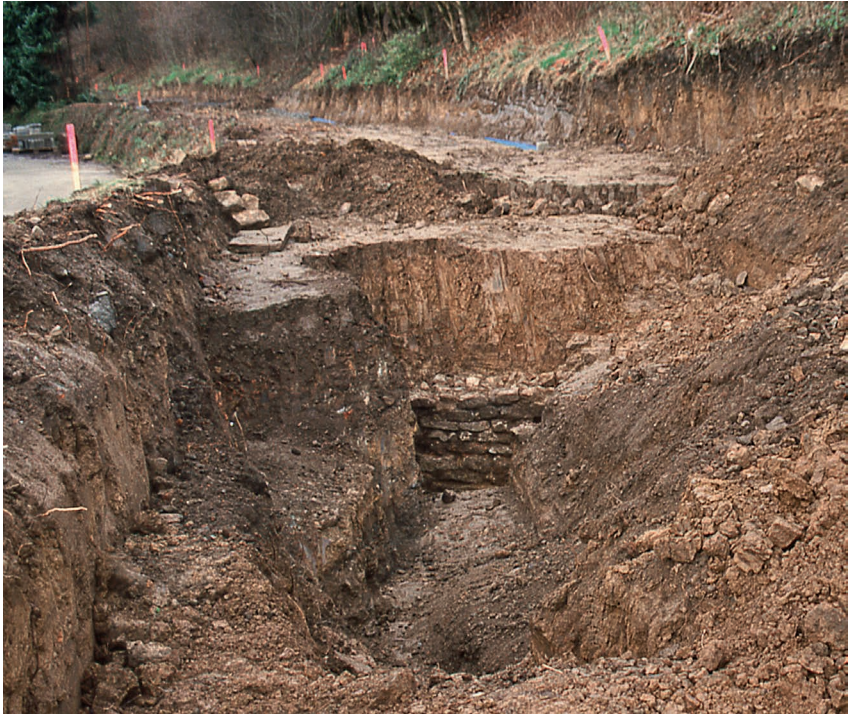
Im schraffierten Bereich wurde bislang das **Badegebäude** vermutet.

Während Bauarbeiten an einem Radweg wurde 2000 ein Tuffsteinkanal freigelegt. Eine Wasserleitung für das vermutete Bad?

Ein möglicher Hinweis auf eine solche Verbindungsleitung findet sich im Jahr 2000 bei der Anlage eines Radwegs direkt südlich der Bahnlinie. Hier wird ein in nordsüdlicher Richtung verlaufender, mit Platten abgedeckter Tuffsteinkanal freigelegt, den die Ausgräber als römischen Wasserkanal deuten. Lage und Orientierung könnten zu einem Wasserversorgungskanal für das Bad passen. Sein vollständiger Verlauf und seine ursprüngliche Funktion lassen sich allerdings nicht sicher klären.

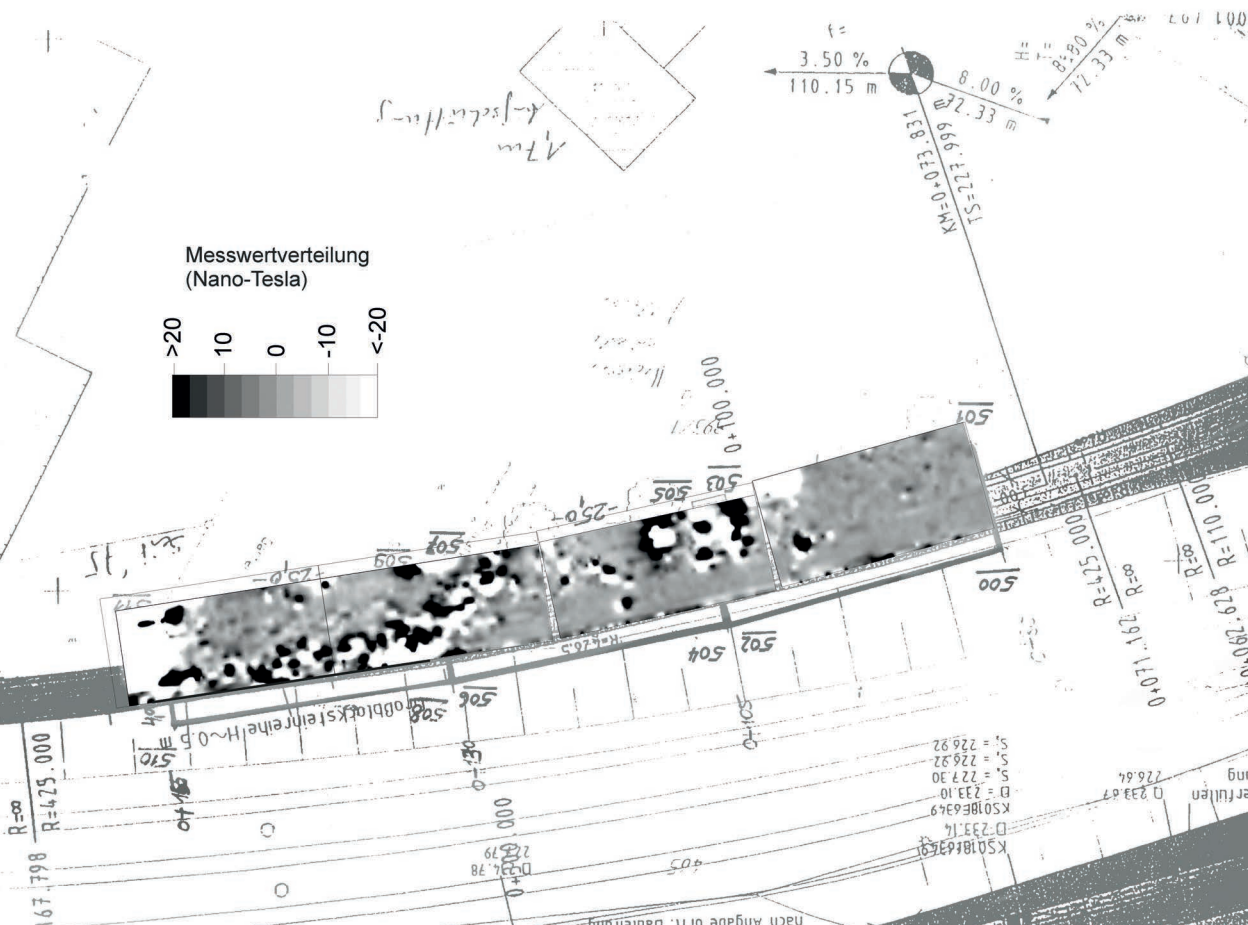
Geophysikalische Messungen der Firma Terrana entlang des heutigen Radwegs. Helle und dunkle Stellen geben Aufschluss darüber, was sich im Boden verbirgt.

schungsproblem des „Hanßelmannschen Bades“ einen Schritt weiter zu kommen. Geomagnetische Messungen im Bereich des heutigen Radwegs südlich der Bahnlinie sollen der Denkmalpflege Aufschluss über die Lage des Gebäudes geben. Die mit Spannung erwarteten Messergebnisse zeigen allerdings nur schwache Anomalien im Boden. Signale, die auf ein größeres Steingebäude schließen lassen, gibt es nicht. Auch zwei Grabungsschnitte in diesem Bereich können lediglich aufzeigen, dass wohl zur Zeit des Bahnliniensbaus 1861 umfangreiche Erdaufschüt-
