III.
BURGDORF: HOHENGASSE/KIRCHBÜHL

AUGENSCHHEIN

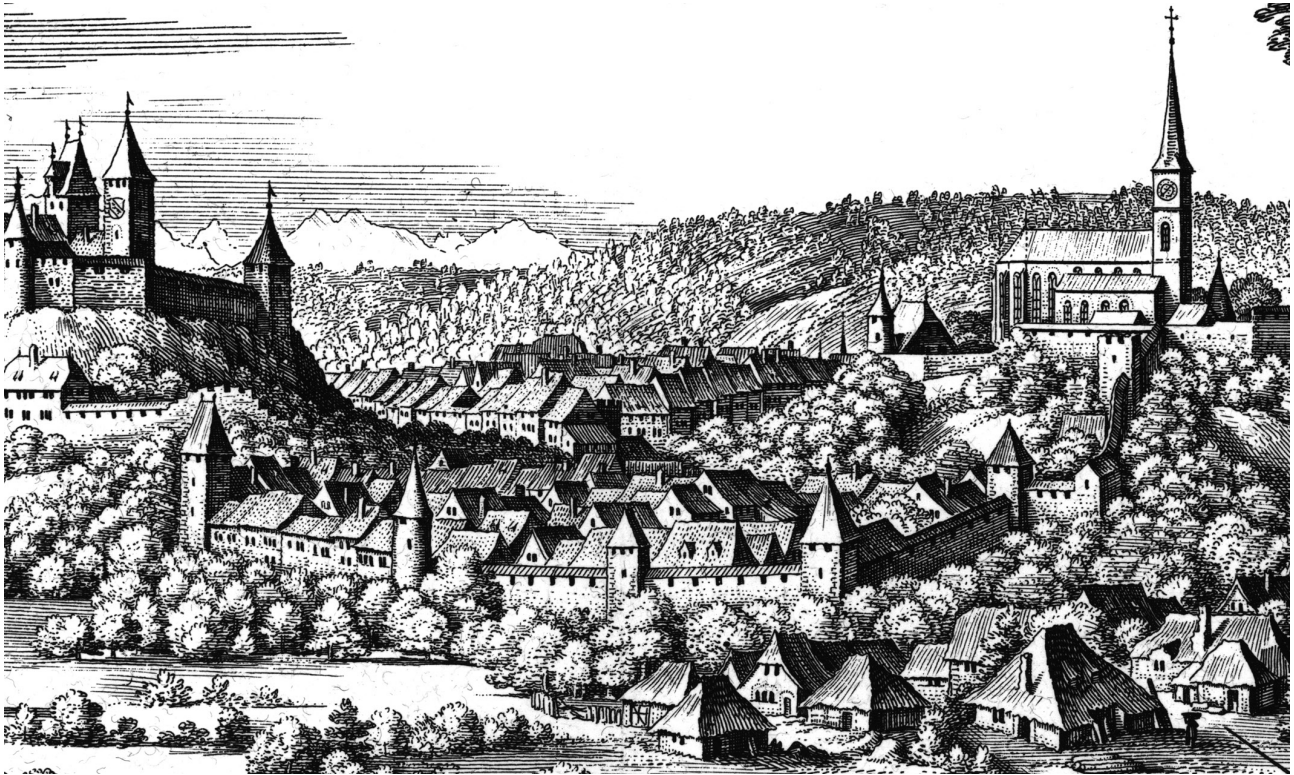
95 Burgdorf, Blickrichtung gegen Süden, Kupferstich von Matthäus Merian und Josua Zehnder 1642.

Der Zeitpunkt des Abbruchs müsste zwischen der Merian-Darstellung 1642 und der Abbildung bei Grimm 1710/15 liegen. Er ist also nicht mit dem Baubeginn des Stadthauses 1745 identisch, dort wird lediglich der Schwibbogen abgebrochen. Der Abbruch des Turms ist bisher aber leider nicht genauer zu belegen. Eine Abgrabung der Gasse konnte ohne Anpassungen an den Schwibbogen erfolgen.

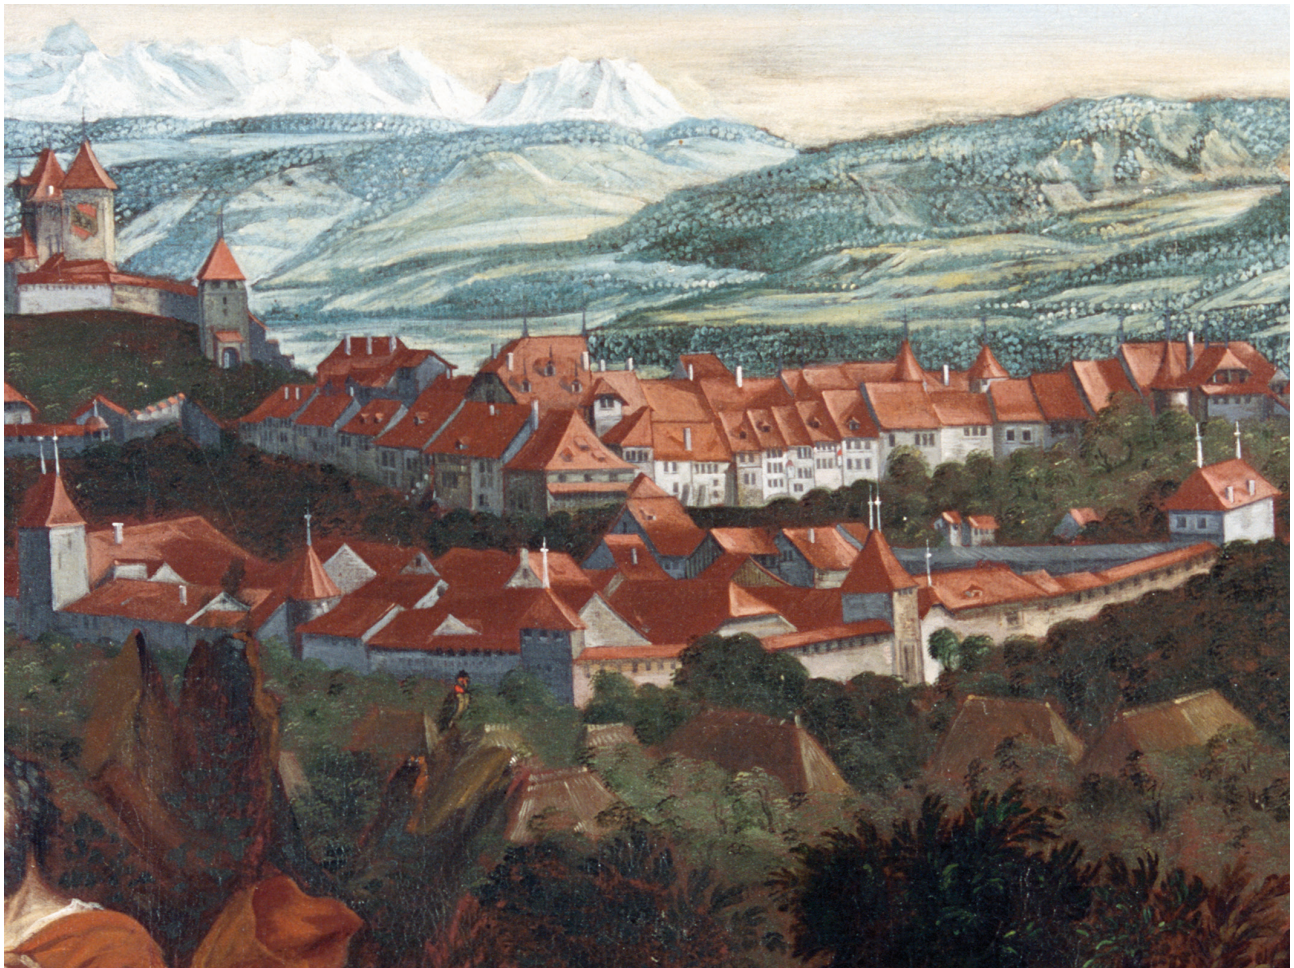
96 Burgdorf, Blickrichtung gegen Süden, Ölbild von Johann Grimm 1710/1715.

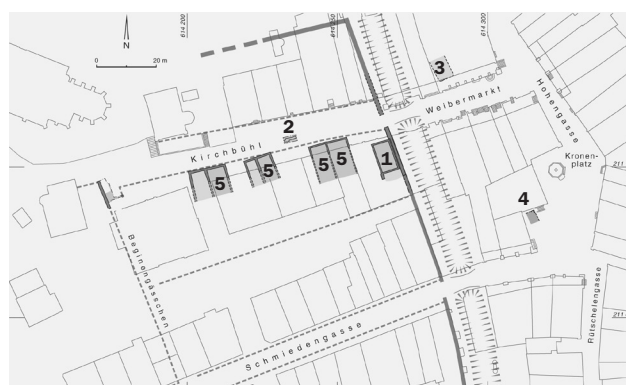
104 Burgdorf, hypothetische Blockstruktur der Gründungsstadt, ergrabene Häuser am Kirchbühl, Zeichnung von Eliane Schranz, ADB, 2003.

- 1 Gebäude der Gründungsstadt an der Stadtmauer
- 2 Marktbauten mitten in der Gasse
- 3/4 Holzhäuser vor den Toren der Gründungsstadt
- 5 Bebauung der Gründungsstadt mit Untergeschoss, in zwei Fällen mit westlicher, späterer Erweiterung

Durch die Marktlaube am Kirchbühl 11 verlief die Stadtmauer der Gründungsstadt West in Nord-Süd-Richtung (Abb. 103, 104). Der Stadtmauer war der Stadtgraben östlich vorgelagert. Die Schalgasse (ehem. Stadtgraben) wurde im 17. Jh. bebaut; der Durchgang blieb im Erdgeschoss offen.⁷¹⁷

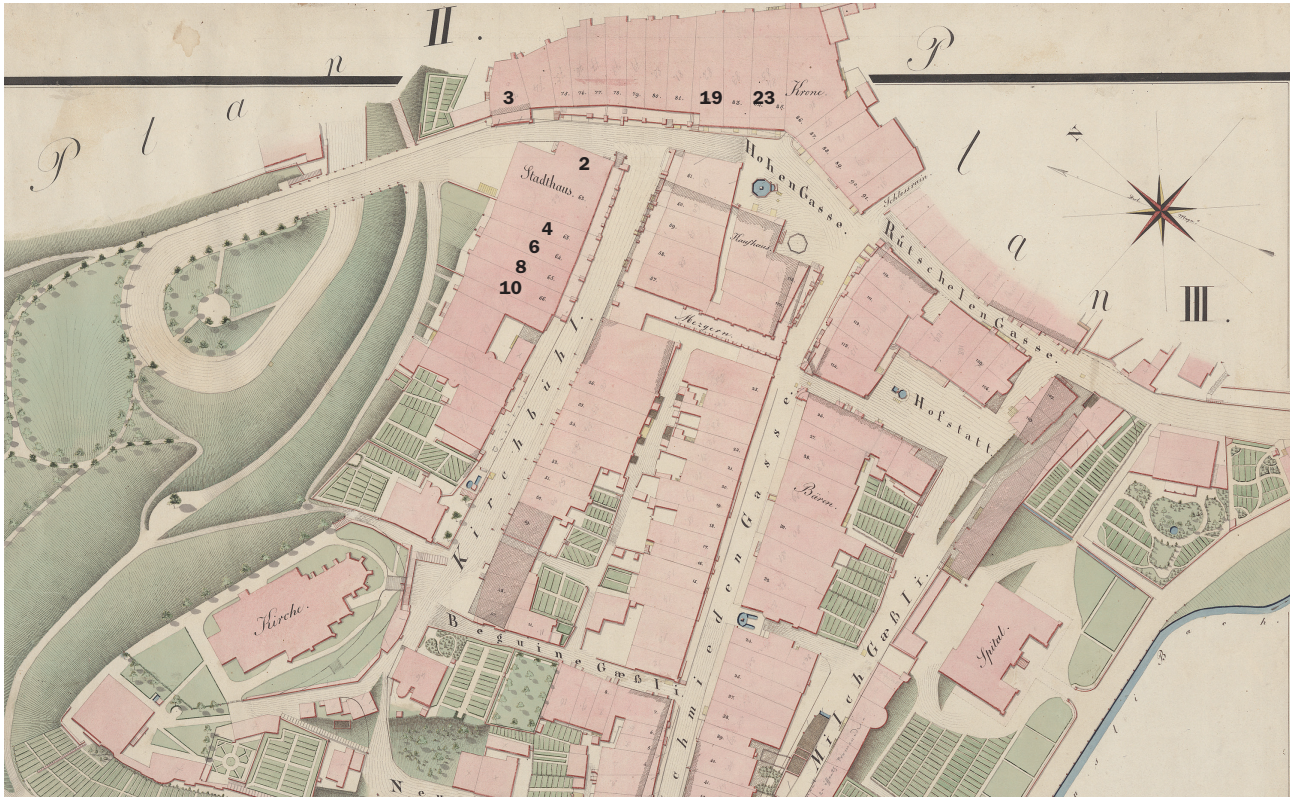
105 Burgdorf, «Plan I des oberen Theils der Stadt Burgdorf» von Gottlieb Schumacher (Ausschnitt) 1843/1845 mit Hausnummern.

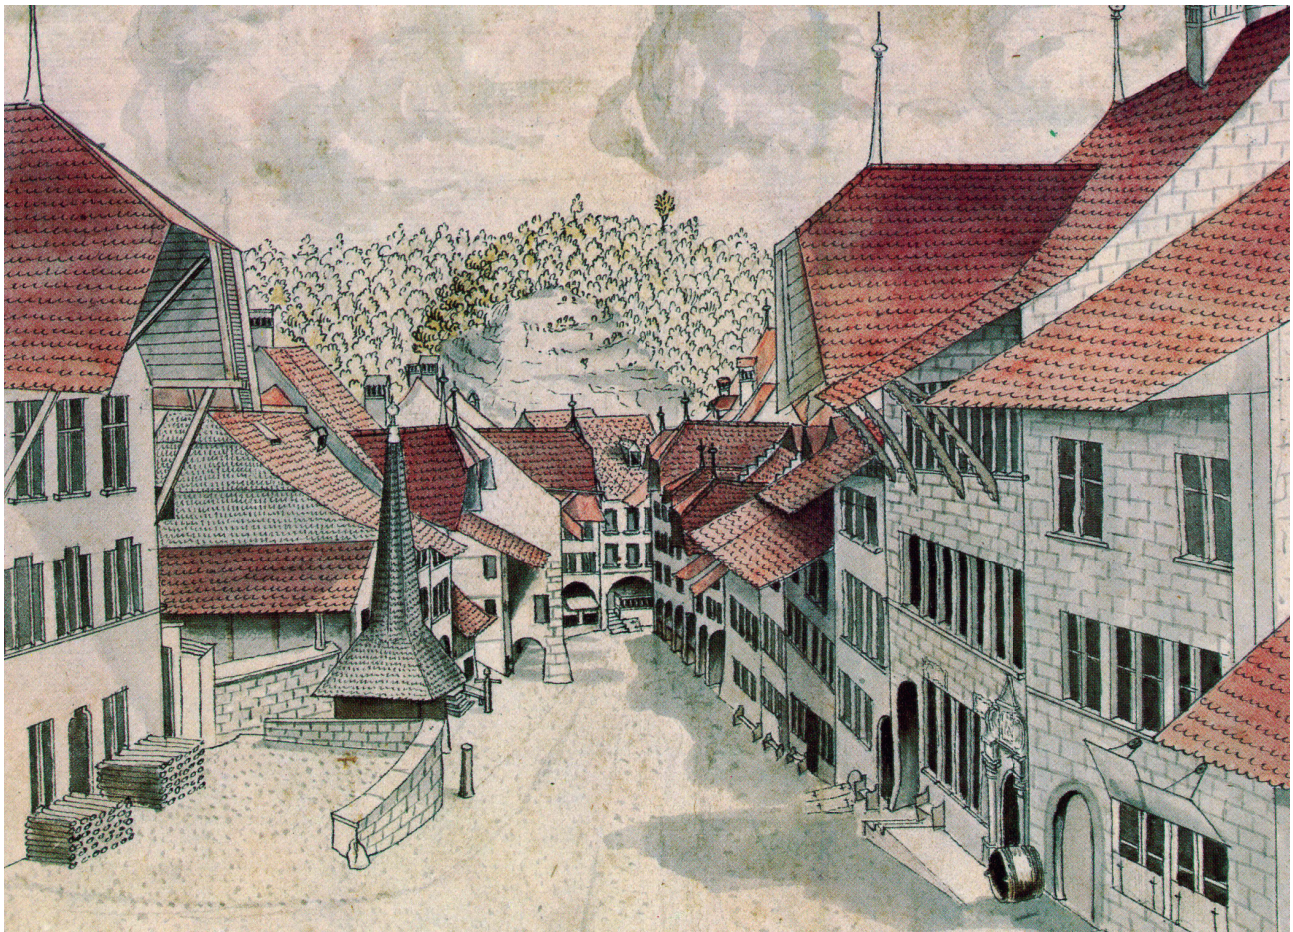
106 Burgdorf, Kirchbühl nach 1732, Blickrichtung gegen Osten, Federzeichnung, anonym o. J.

Jürg Schweizer gibt als Zeitraum möglicher Abgrabungen das 16. Jh. für den Kirchbühl und für die Hohengasse die Bauarbeiten des Grosshauses um 1630 als spätesten Zeitpunkt an. Ein Zusammenhang zwischen einer Abgrabung der Hohengasse und der späteren Staldenkorrektur 1829–1834 konnte ausgeschlossen werden. Für die Bestimmung des Zeitraums einer Abgrabung in der Hohengasse ist der Abbruch des ehemaligen Untertors jedoch von grosser Bedeutung. Solange das Stadttor mit Turm existierte, erscheint eine Abgrabung widersinnig, ausser die Durchfahrt wäre ebenfalls abgesenkt worden. Die Literatur bringt den Abbruch des Untertors jedoch erst mit dem deutlich späteren Neubau des Rathauses (heute Stadthaus) 1745 in Verbindung.⁸¹⁶ Die Hochlaube bei den Häusern Hohengasse 15 und 17 ist auf der Perspektive des Kirchbühls von 1732 jedoch schon eindeutig erkennbar (Abb. 106).

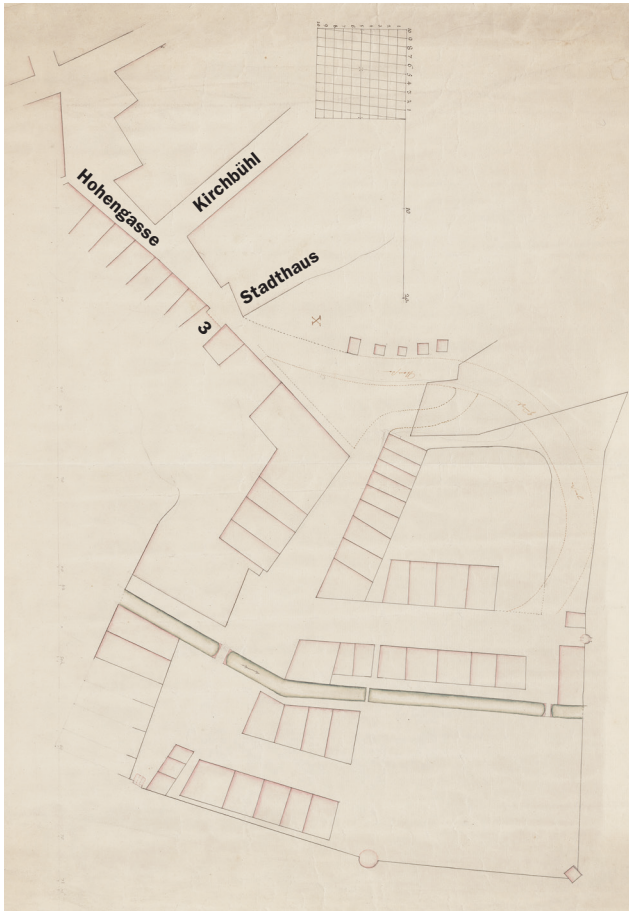
110 Burgdorf, Staldenkorrektur, Projektplan, anonym Mitte 18. Jh.

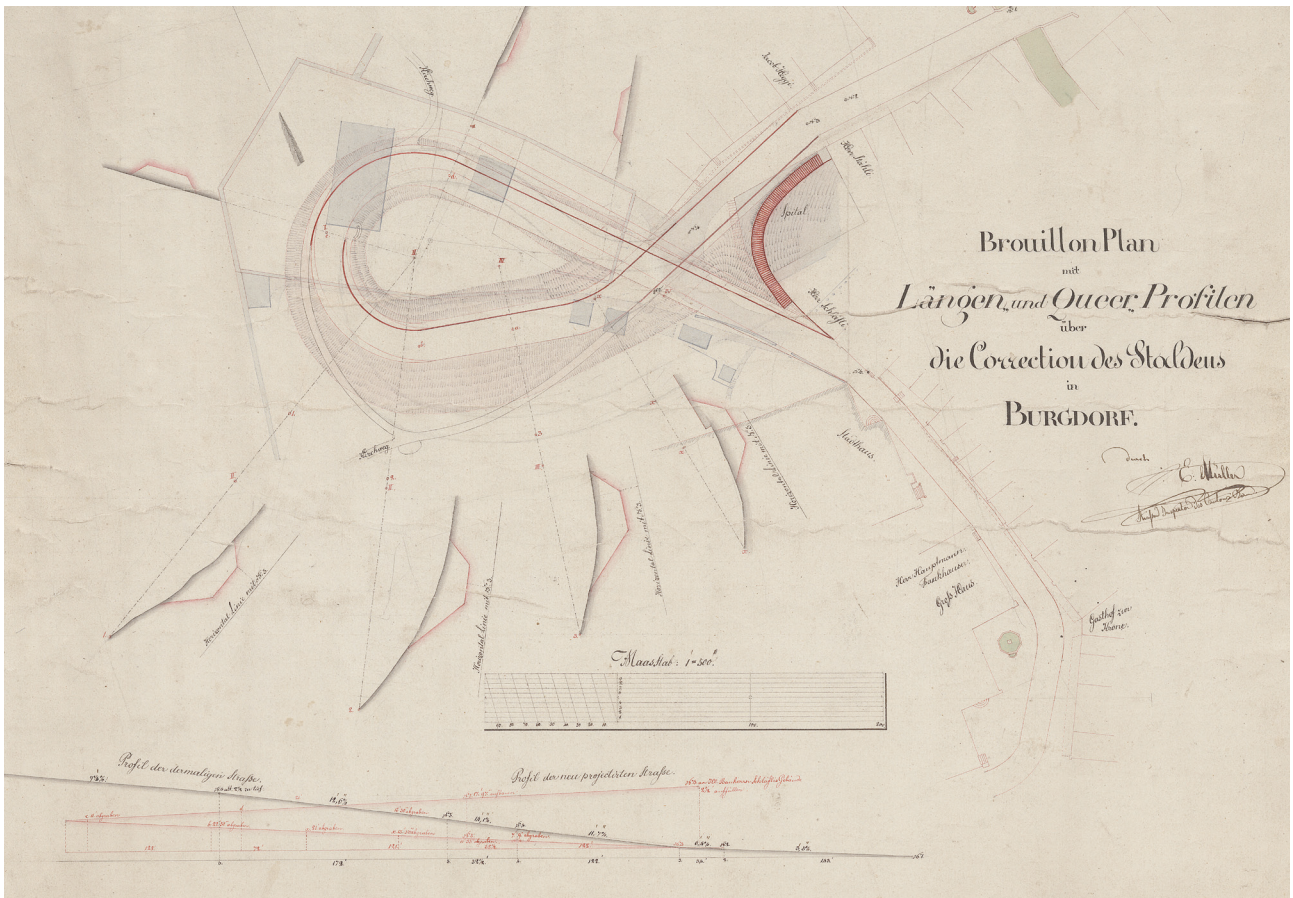
112 Burgdorf, Staldenkorrektur (realisiert), Projektplan von E. Müller 1828.

⁷⁰⁰ 9,5% Steigung sind für die Hohengasse ab Haus Nr. 1 im Projekt Müller als Bestand eingetragen, vgl. Abb. 112.

⁷⁴¹ Der Vorzustand und das Projekt sind bei Müllers Entwurf in Grundriss und Schnitt dargestellt, die Steigung der Hohengasse mit 9,5% eingezeichnet.

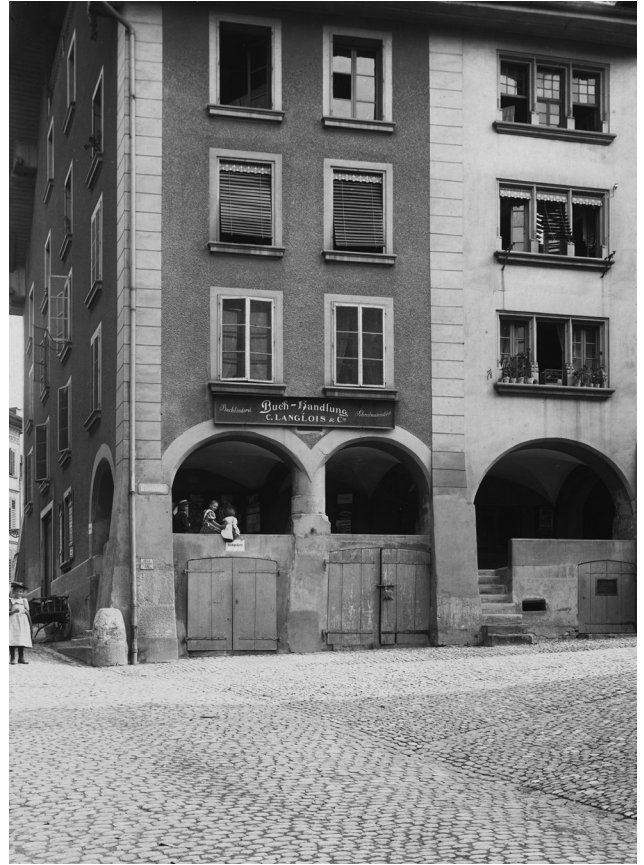
115 Burgdorf, Grosshaus, Hohengasse 4 und Kirchbühl 3, Blickrichtung gegen Süden, Foto um 1901.

Die gegenüberliegende Seite der Hohengasse präsentiert sich völlig anders als die Ostseite. Statt durch eine Vielzahl schmaler Häuser wird die Westseite nur durch zwei, dafür sehr dominante Häuser bestimmt, das «Stadtthaus» Hohengasse 2 (altes Rathaus) und das «Grosshaus» Hohengasse 4. Diese beiden Gebäude besetzen die Westseite vom Anfang der Hohengasse (ehemaliges Untertor) bis zum Kronenplatz, unterbrochen nur durch die Einmündung des Kirchbühls (Abb. 115, 124). Die beidseitigen Hochlauben des Kirchbühls sind kurz und

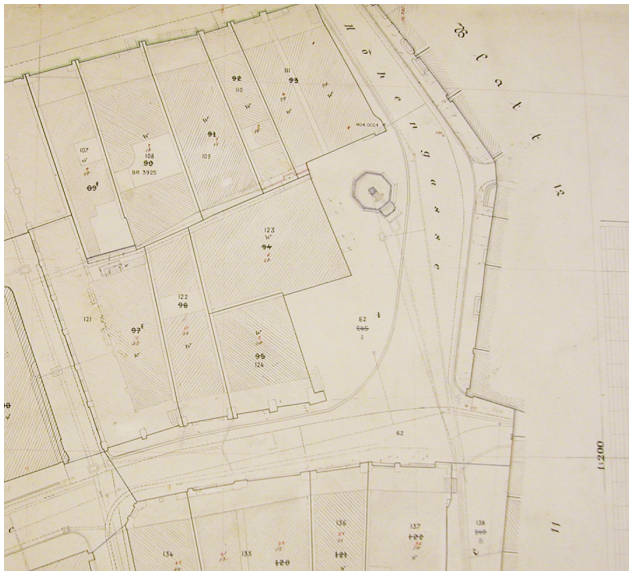
114 Burgdorf, Grosshaus Hohengasse 4, Katasterplan (Ausschnitt) um 1900.

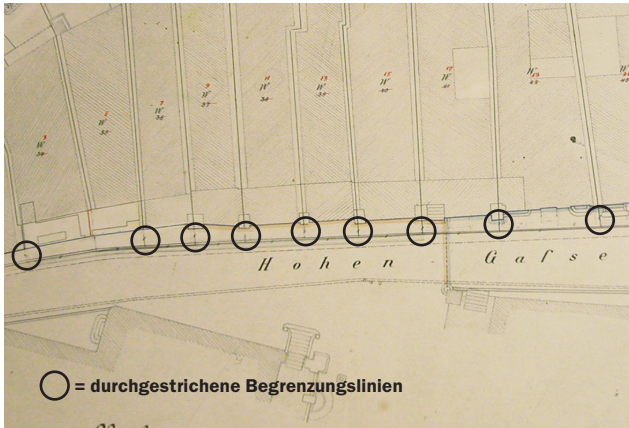
117 Burgdorf, Hohengasse, Katasterplan (Ausschnitt) um 1900.

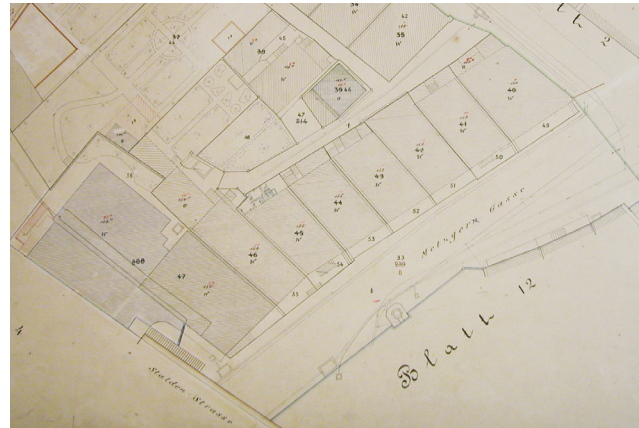
120 Burgdorf, Metzgergasse, Katasterplan (Ausschnitt) um 1900.

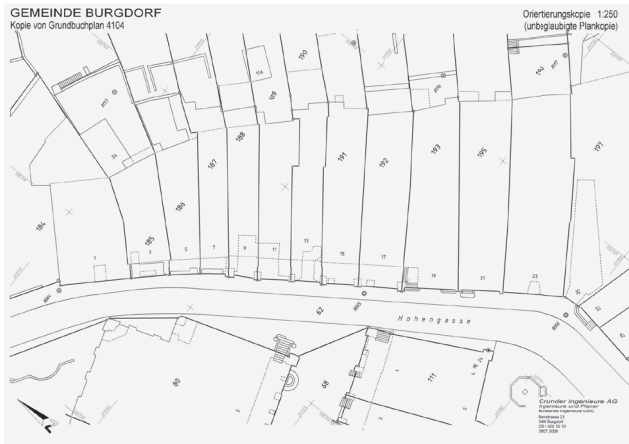
118 Burgdorf, Hohengasse, Katasterplan (Ausschnitt) 2006.

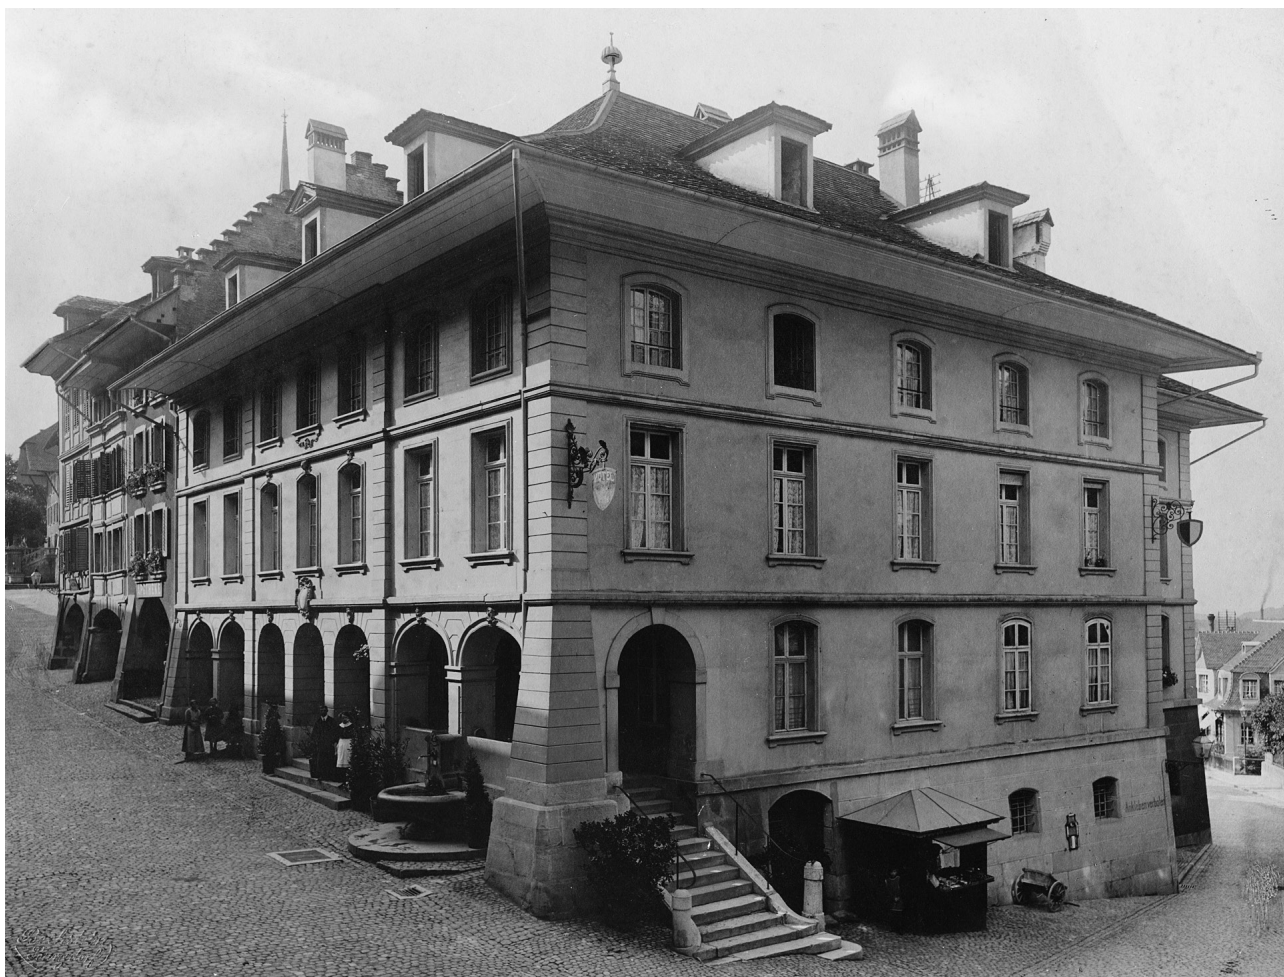
124 Burgdorf, Kirchbühl 8 bis 4 und Hohengasse 2 (Stadthaus), Blickrichtung gegen Nordwesten, Foto um 1912/1915 (Datierung nach Trudi Aeschlimann).
