**V.
BERN: GERECHTIGKEITSGASSE**

AUGENSCHHEIN

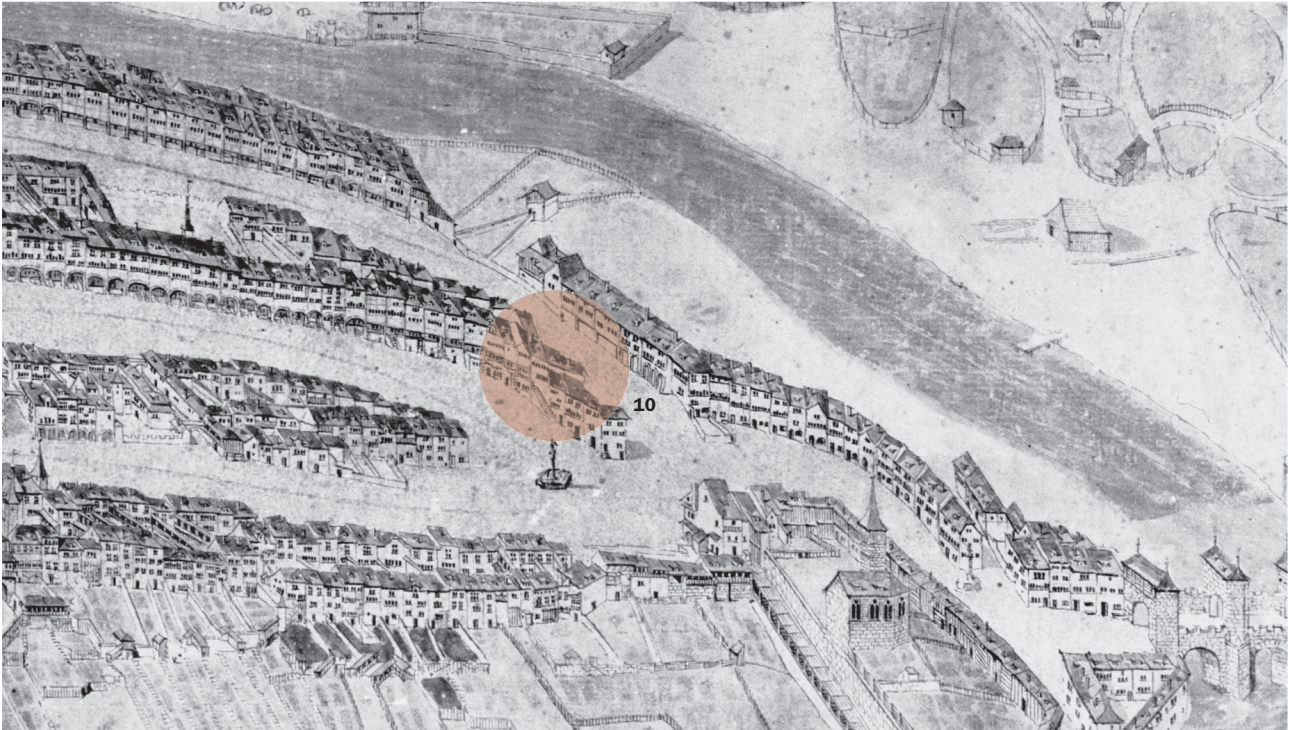
163 Bern, Kopie des verschollenen Sickinger-Stadtplans 1601–1603, Blickrichtung gegen Norden, aquarellierte Federzeichnung von Johann Ludwig Aberli (Ausschnitt) 1753. Bei Nr. 10 die «lange Treppe».

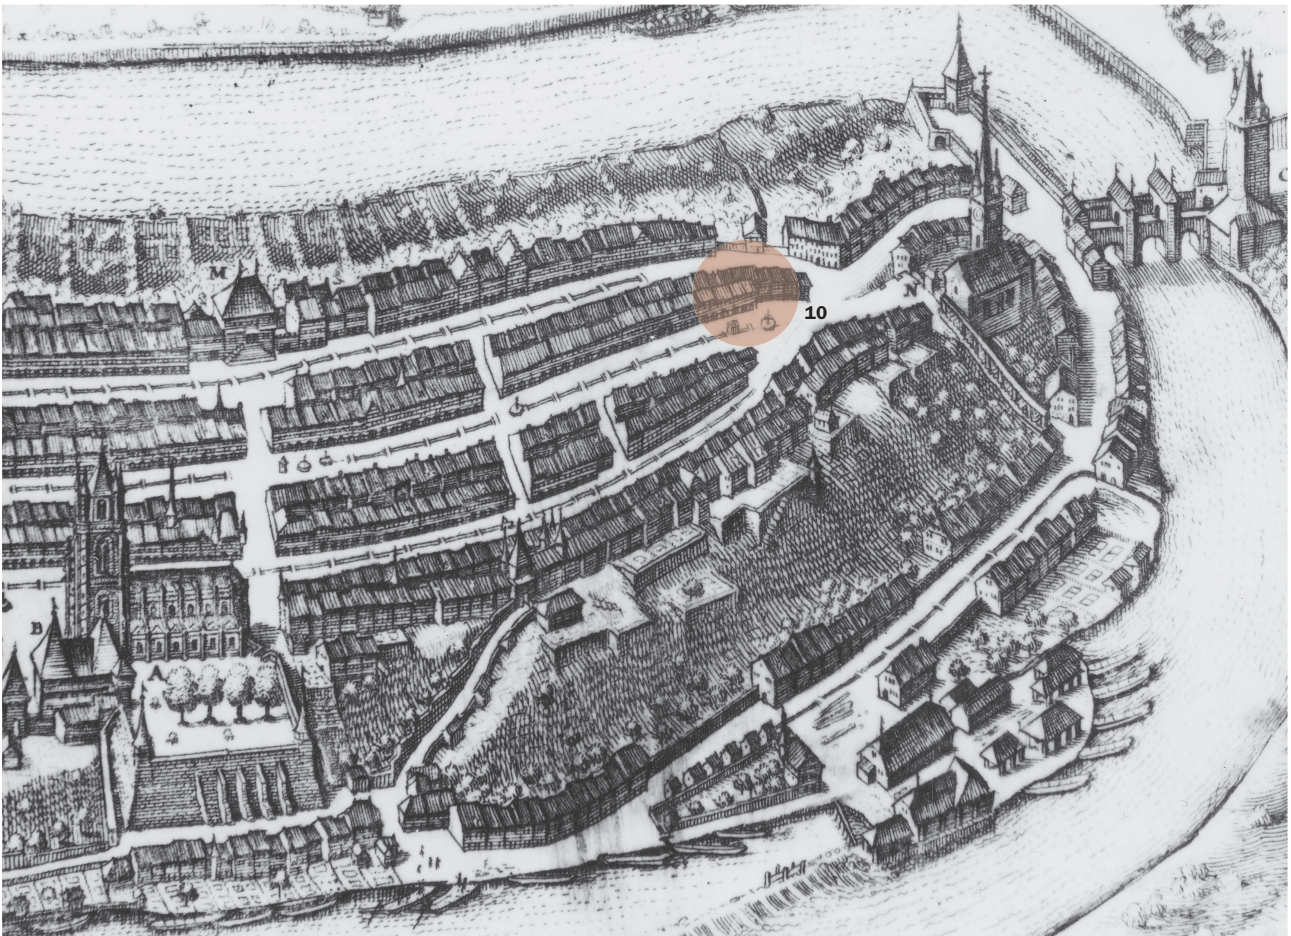
164 Bern, Stadtansicht, Blickrichtung gegen Norden, Kupferstich von Joseph Plepp/Matthäus Merian (Ausschnitt) um 1635. Bei Nr. 10 die «lange Treppe».

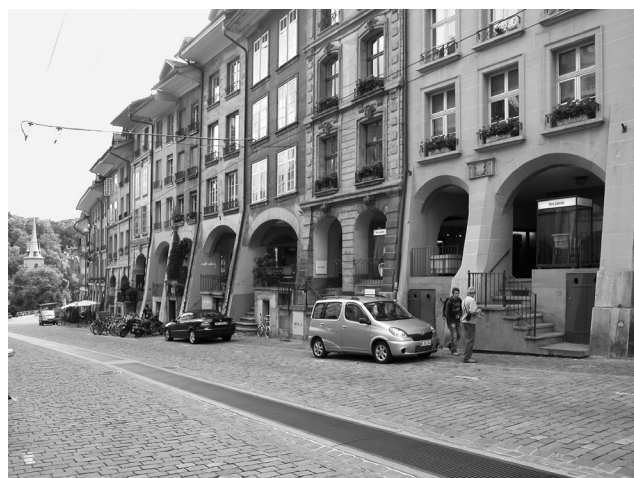
172 Bern, Gerechtigkeitsgasse 9 bis 21, Blickrichtung gegen Südosten, Foto 2008.

Die Laubengänge sind in den Längsgassen fast durchgängig ausgebaut. Die Hochlauben befinden sich in der mittleren Gasse, der Gerechtigkeitsgasse, welche die Fortsetzung der Kramgasse gegen Osten bildet (Abb. 165). Die beidseitig vorhandenen Hochlauben kommen nur im östlichen Teil der Gerechtigkeitsgasse vor (Abb. 183, 187). In diesem Bereich nimmt das Gefälle der Gasse spürbar zu. Die Hochlauben beginnen auf Gassenniveau bei den Quergassen Antoniergässchen bzw. Oberes Gerechtigkeitsgässchen und enden bei Haus Nr. 26 (Nordseite) und Haus Nr. 9 (Südseite). Hier führt auf beiden Seiten eine Treppe auf das, um ein Geschoss tiefer liegende, Gassenniveau. Von dort bis zur Einmündung der Junkerngasse liegen die Laubengänge auf Gassenniveau. Die Mehrheit der Häuser im Bereich der Hochlaube hat einen direkten Zugang zur Gasse – bei breiteren Häusern liegen die Treppen parallel zur Gasse, bei schmalen quer dazu (Abb. 172, 173, 304).

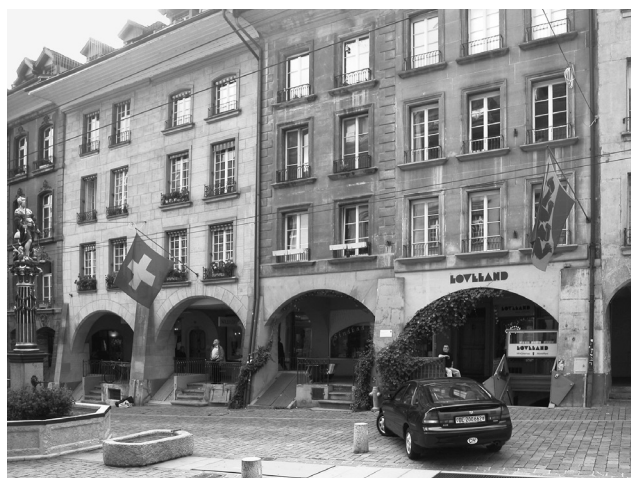
173 Bern, Gerechtigkeitsgasse 35 bis 41, Blickrichtung gegen Süden, Foto 2008.

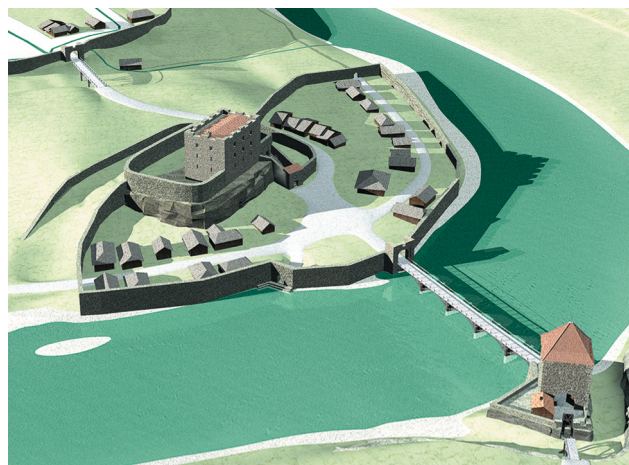
178 Bern, Burg Nydegge, Burgsiedlung und Untertorbrücke mit Brückenkopf zwischen 1258 und 1268/1274, Rekonstruktionsversuch nach Armand Baeriswyl, Zeichnung von Max Stöckli, ADB, 2003.

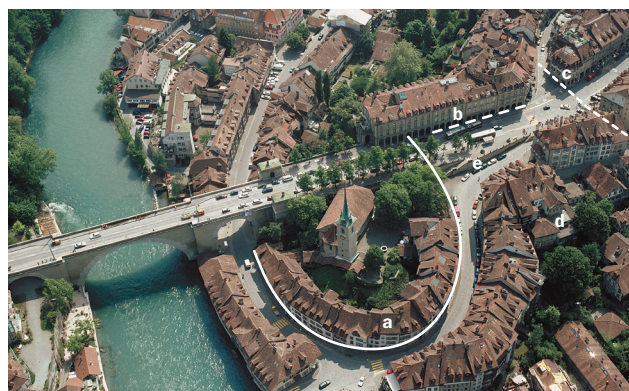
179 Bern, Nydeggekirche und Stalden, Blickrichtung gegen Süden, Flugaufnahme o. J. mit Ergänzungen der Autorin.

- a äussere Grabenmauer
- b Terrasse bei Frienisberghaus nach Howald
- c Gründungsstadt Terrasse nach Howald
- d Zwischenbereich
- e Stützmauer

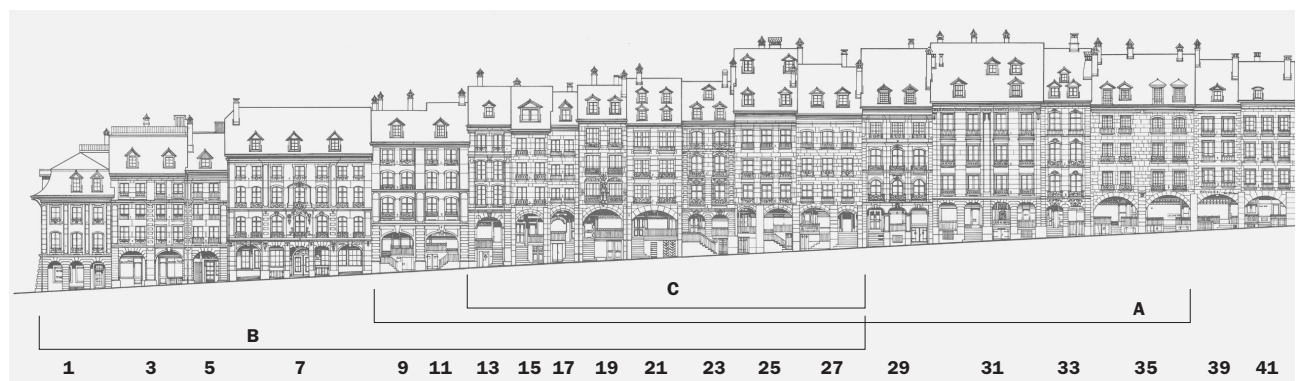
183 Bern, Gerechtigkeitsgasse Südseite, Ansichtszeichnung von Fridolin Limbach um 1978, ergänzt um die heutige Nummerierung.

- A Hochlaube heute
- B Hochlaube bei Sprüngli
- C 13 bis 27 nach Paul Hofer Bestand des 16. Jh.

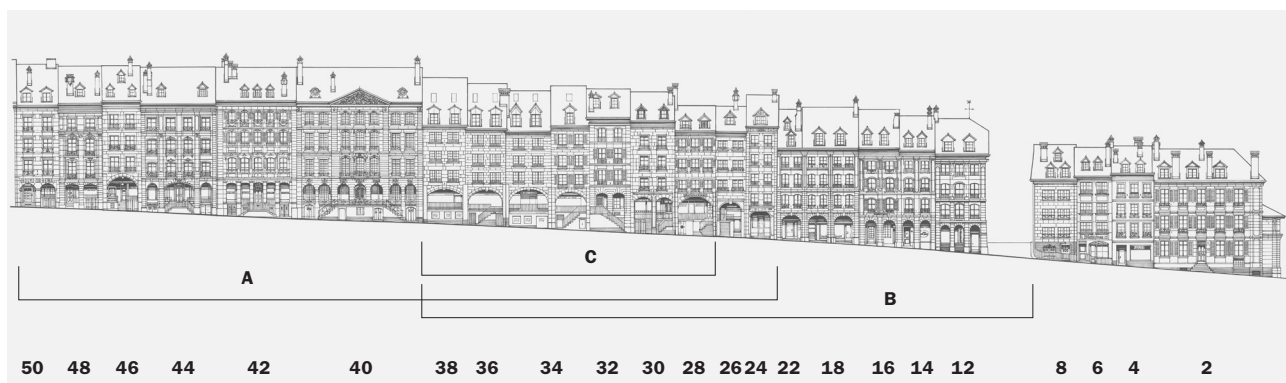
187 Bern, Gerechtigkeitsgasse Nordseite, Ansichtszeichnung von Fridolin Limbach um 1978, ergänzt um die heutige Nummerierung.

- A Hochlaube heute
- B Hochlaube Sprüngli
- C 38 bis 28 nach Paul Hofer Bestand des 16. Jh. (34 bis 38 1965 entfernt)

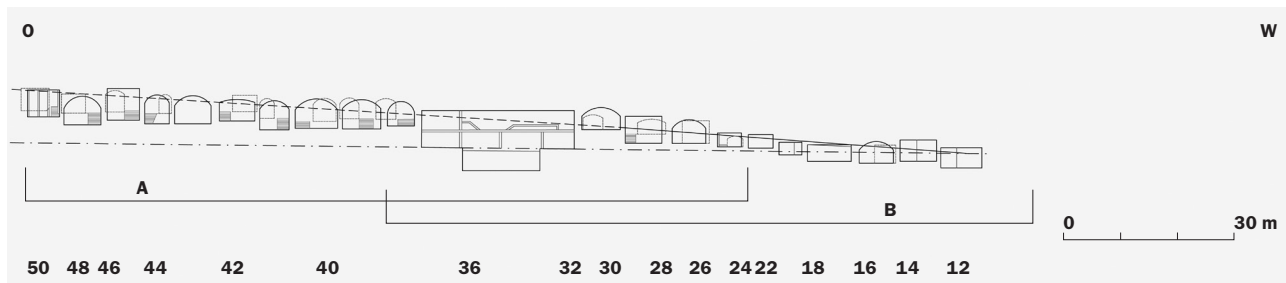
188 Bern, Gerechtigkeitsgasse 50 bis 2, «Kellerplan» Längsschnitt von der Autorin nach der Zeichnung von Paul Hofer 1978–1980, ergänzt um die heutige Nummerierung.

- A Hochlaube heute
- B Hochlaube bei Sprüngli

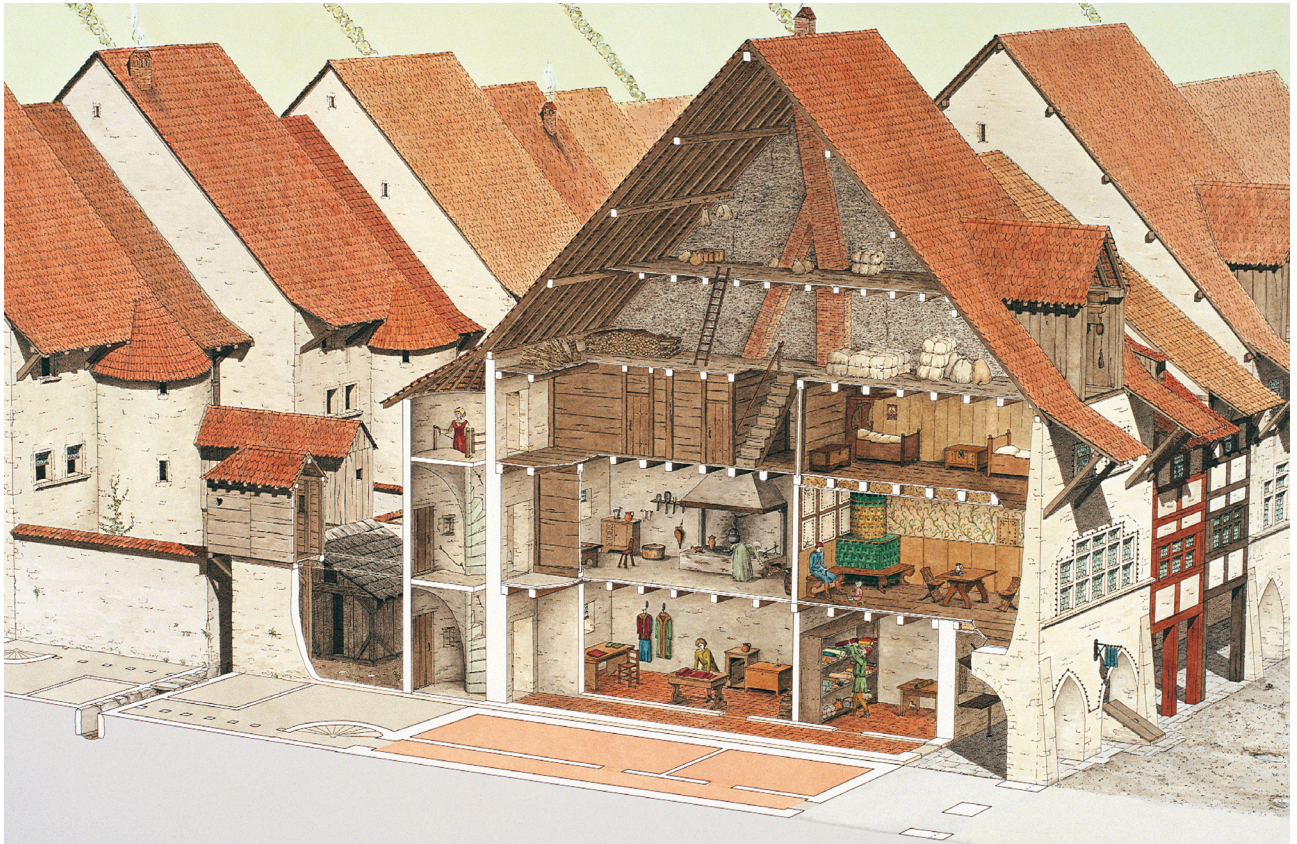
193 Bern, Wohnhaus Ende 15. Jh., Rekonstruktionszeichnung von Eliane Schranz und Max Stöckli, ADB, 1998.

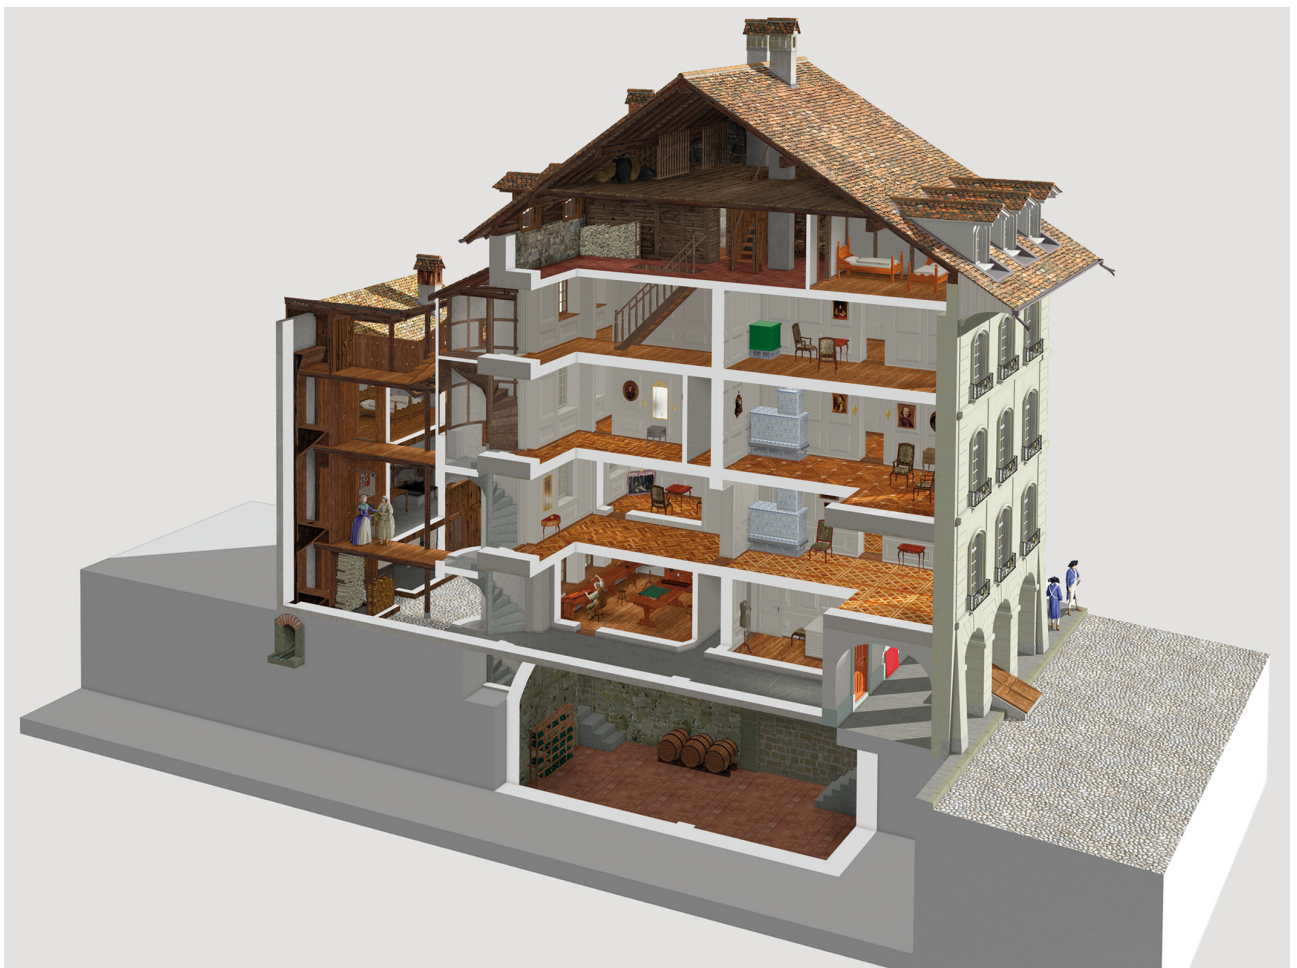
194 Bern, barockes Stadthaus des 18. Jh., Rekonstruktionszeichnung von Daniel Marchand und Max Stöckli, ADB, 2008.

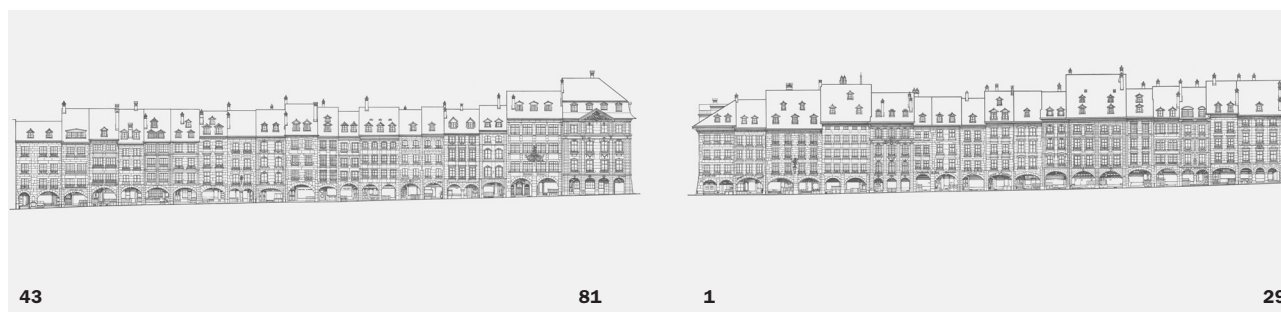
197 Bern, Gerechtigkeitsgasse 43 bis 81 und Kramgasse 1 bis 53, Ansichtszeichnung von Fridolin Limbach um 1978, ergänzt um die heutige Nummerierung.

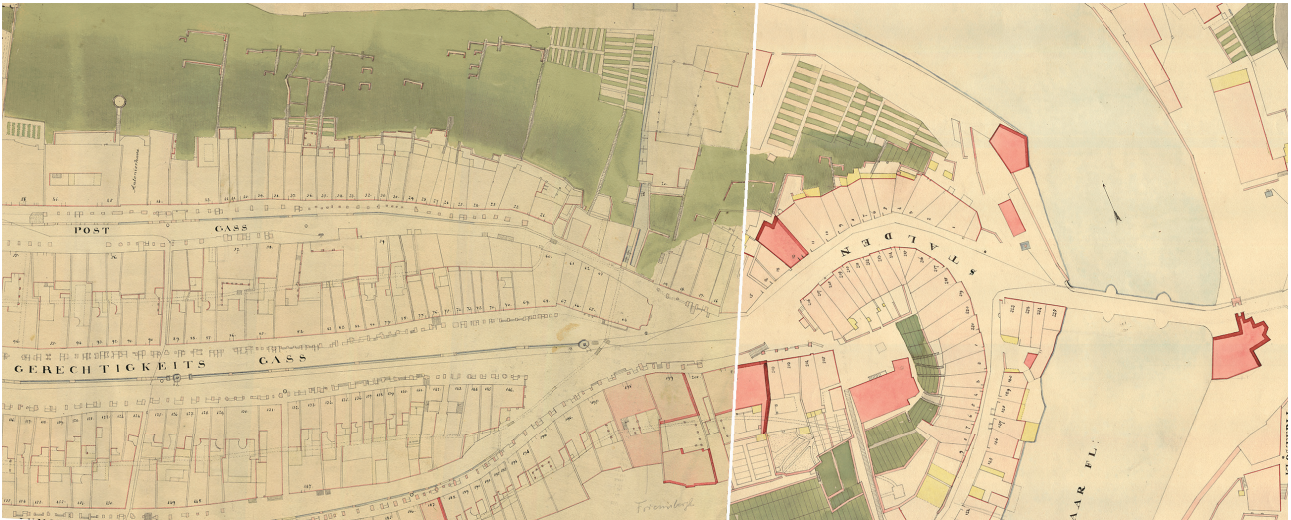
202 Bern, Gerechtigkeitsgasse, Planwerk, Blatt 9 (links) und Stalden, Planwerk, Blatt 10 (rechts) von J. G. Oppikofer (Ausschnitt) 1821–1823.

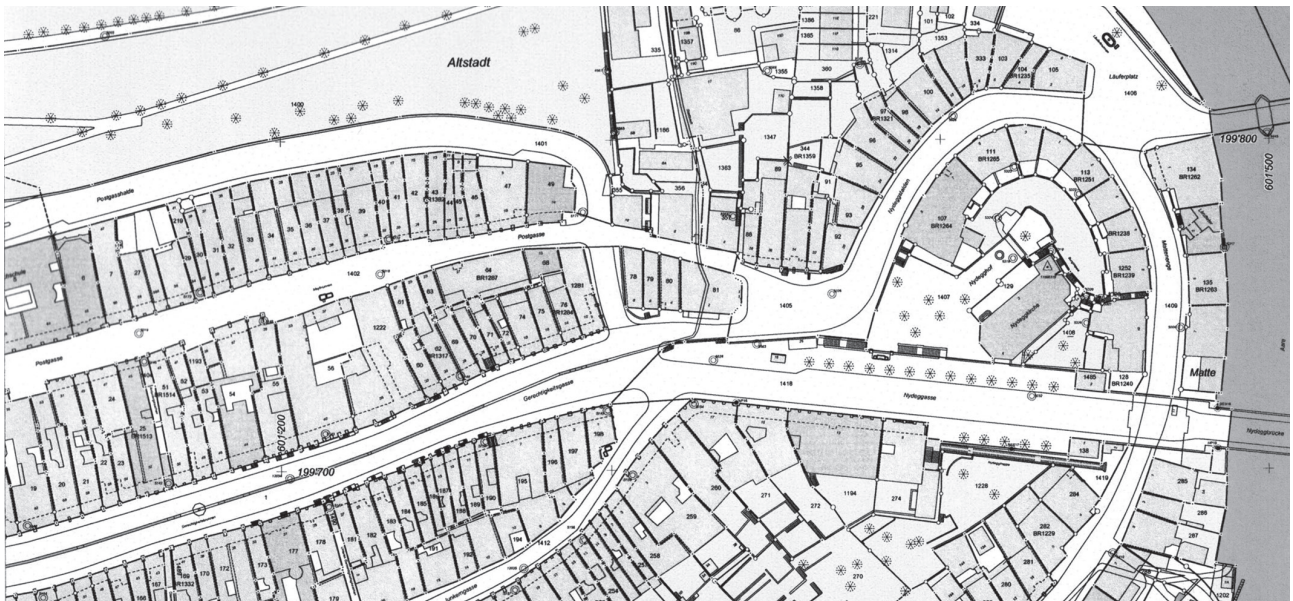
203 Bern, Gerechtigkeitsgasse und Nydeggstalden, Orientierungskopie (Ausschnitt), 2007. Die privaten Parzellen sind grau angelegt.

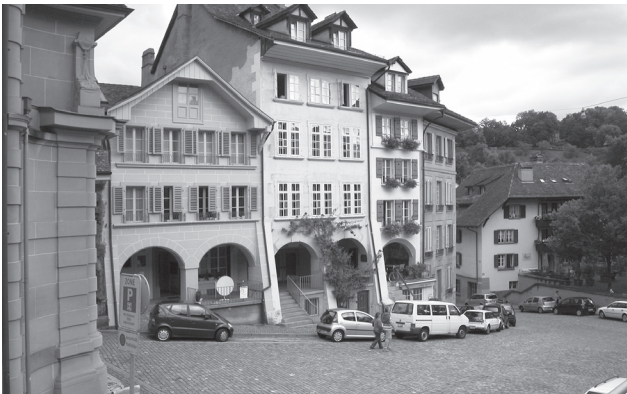
204 Bern, Nydeggstalden 38 bis 32, Blickrichtung gegen Norden, Foto 2008.

Am unteren Ende der Gerechtigkeitsgasse führen heute zwei Wege über die Aare. Entweder man wählt den direkten Weg über die Nydegggasse zur hoch gelegenen Nydegggbrücke oder man geht den Nydeggstalden hinab zur Untertorbrücke auf Aareniveau (Abb. 179). Eine Stützmauer trennt den Nydeggstalden im oberen Bereich fast völlig von der Nydegggasse ab, sodass die Zufahrt nur eingeschränkt möglich ist (Abb. 179). An der Kreuzung Gerechtigkeitsgasse/Nydegggasse/Nydeggstalden/Junkerngasse stossen auf kleinem Raum sehr unterschiedliche Verhältnisse von Strassenniveau zu Haus aufeinander. Die Häuser Gerechtigkeitsgasse 2 bis 8 weisen keinen Laubengang auf. Die Hauseingänge Gerechtigkeitsgasse 8 und 6 liegen tiefer als das Gassenniveau (Abb. 308), ebenso die Laubengänge Junkerngasse 1 und 3 (Abb. 205). Das anschliessende Eckhaus zur Nydegggasse hat den Laubengang hingegen auf Gassenniveau. Die Häuser Nydeggstalden 32 bis 36 weisen eine Hochlaube auf (Abb. 204).

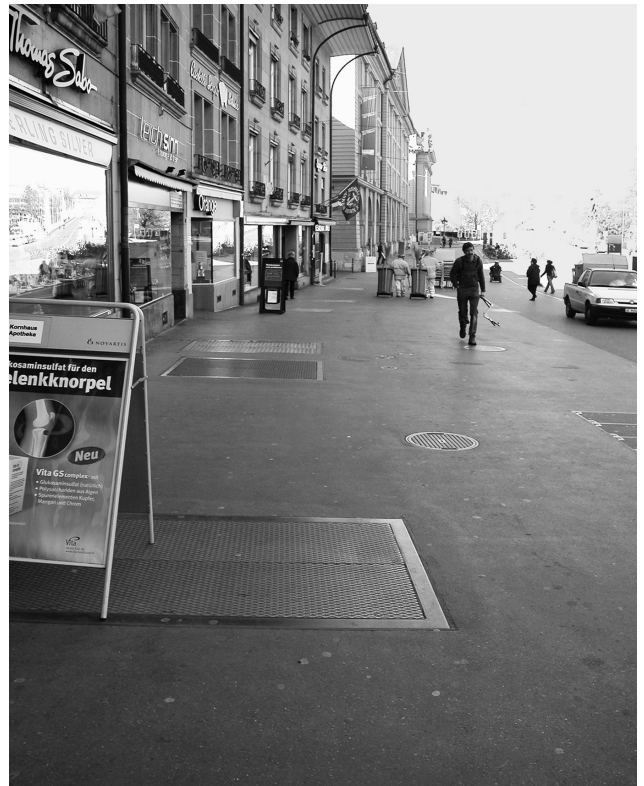
207 Bern, Kornhausplatz Westseite, bodenebene Kellerzugänge, Foto 2008.

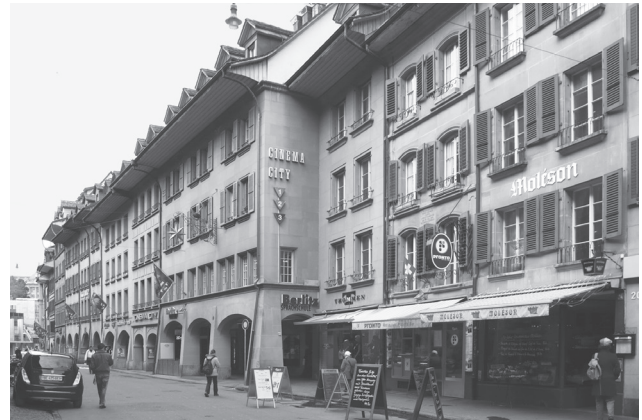
210 Bern, Aarberggasse Nordseite, Versprung der Fassaden um Laubengangtiefe, Foto 2008.

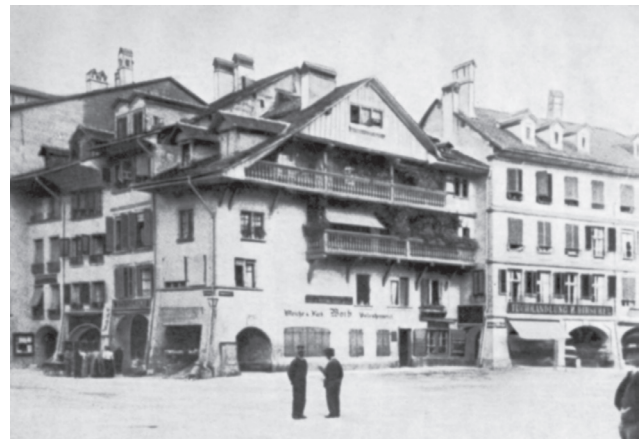
212 Bern, Waisenhausplatz Westseite, Eckhaus (Worblaufenhäuser) vor Abbruch 1907, Foto o. J.

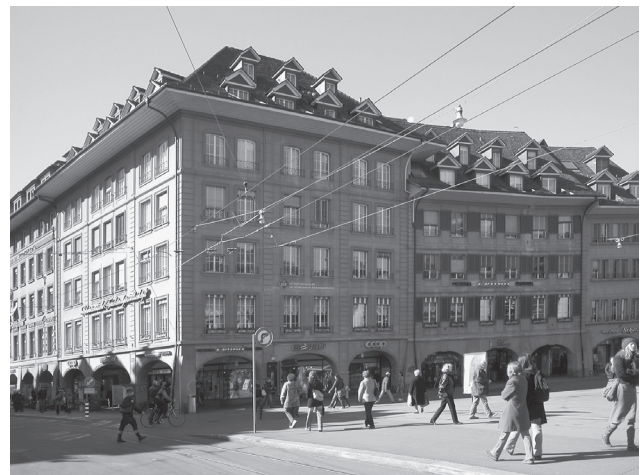
213 Bern, Waisenhausplatz Westseite, Eckhaus (Neubau nach 1907), Foto 2008.

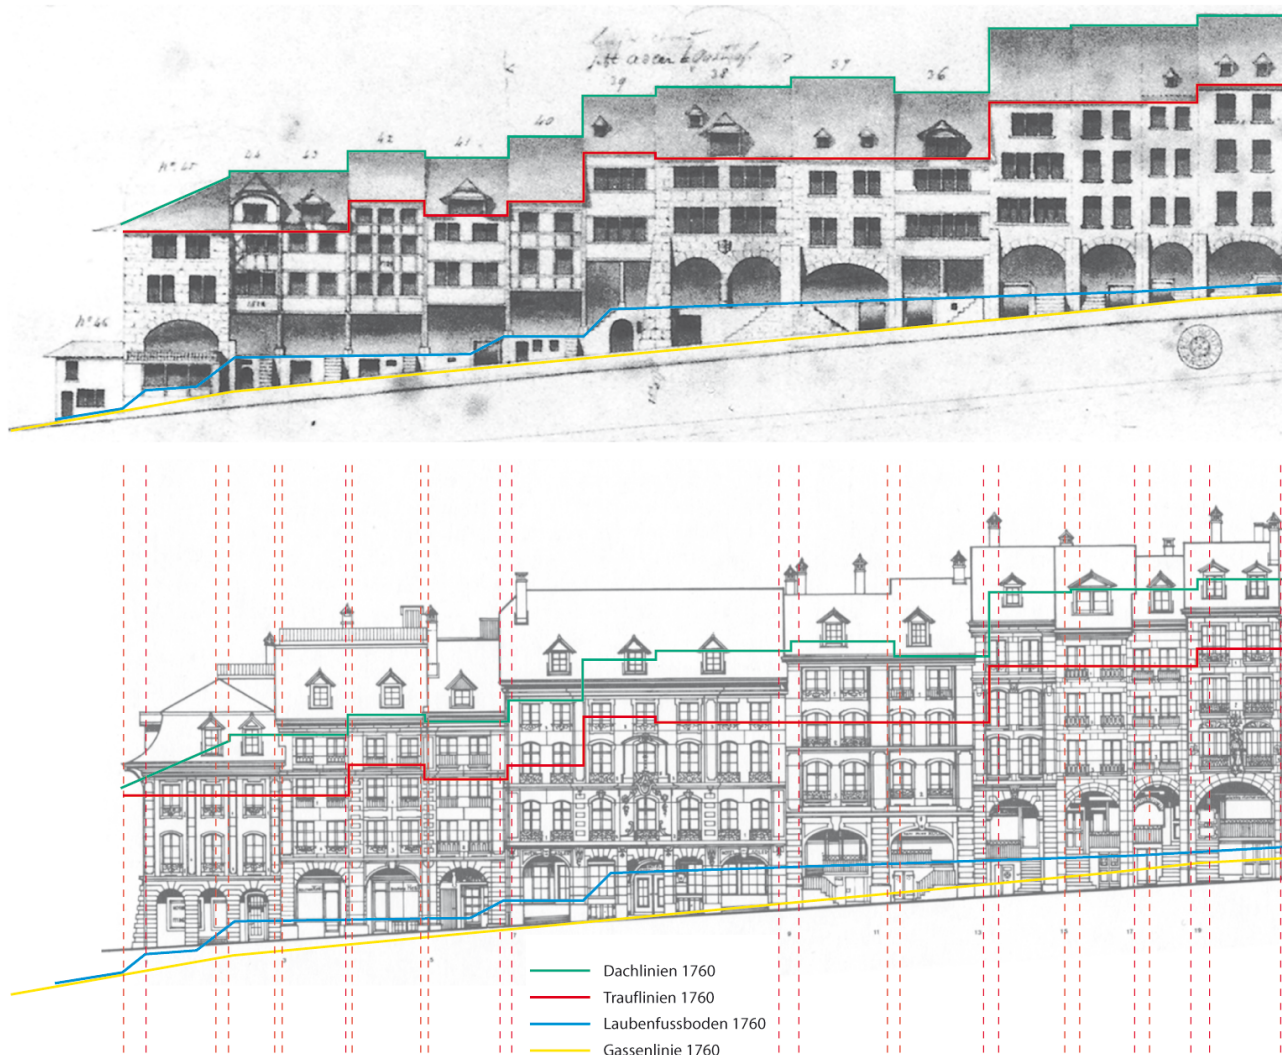
214 Bern, Gerechtigkeitsgasse 1–19, farbige Ergänzungen von Ellane Schranz, ADB, 2008. Die unterste Gerechtigkeitsgasse und die Frage der Gasseniveaus. Oben: Aufriss der schattseitigen Gerechtigkeitsgasse um 1760. Unten: Aufriss der schattseitigen Gerechtigkeitsgasse heute.
