Intentionelle Unfertigkeit in der römisch-kaiserzeitlichen Architektur in Ephesos und Kleinasien

Georg A. Plattner

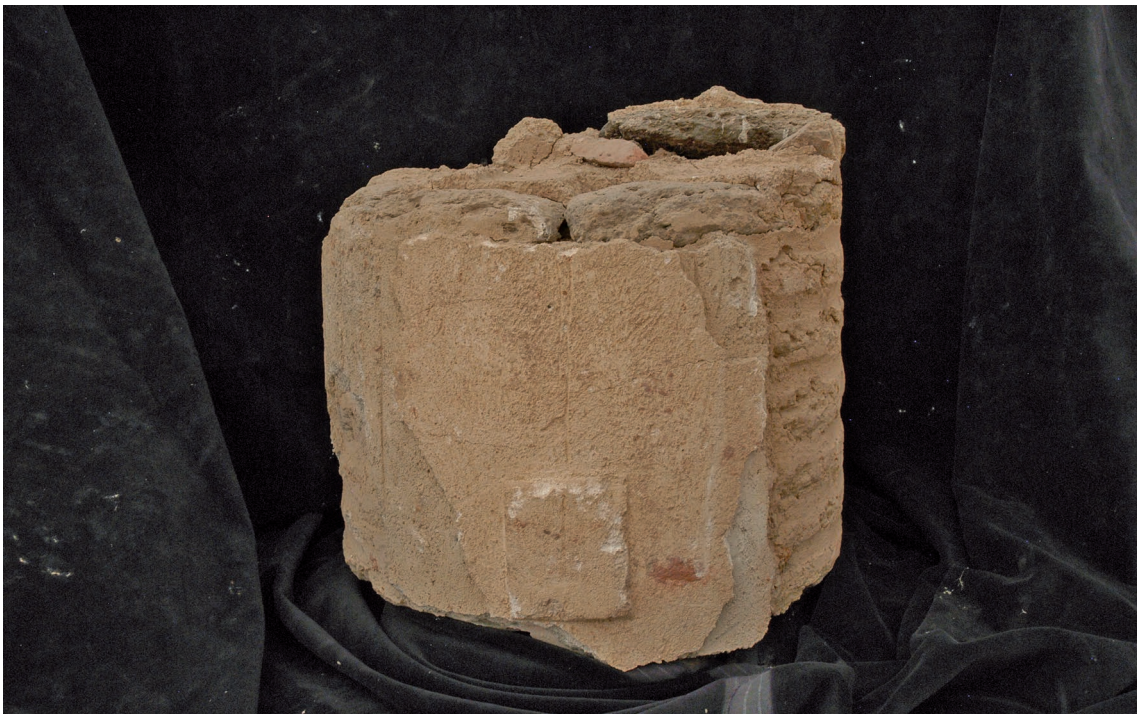
Intentionelle Unfertigkeit als Kunstform kann mit einem Fragment aus den Hanghäusern von Ephesos belegt werden. In der Wohneinheit 7 des Hanghauses 2 wurden die Säulen eines kleinen Peristyls nicht wie sonst aus Marmor gefertigt, sondern aus Bruchsteinen und Ziegeln gemauert und sorgfältig verputzt. An einem Fragment ist eine Buckelbosse aus Stuck erhalten (Abb.).¹¹ Diese sollte bestimmt als Hebebosse ver-

Abb. 1: Ephesos, Hanghaus 2, Raum 32d: gemauerte Säule mit ‚Hebebosse‘.

standen werden und die Herstellung der Säule aus kleinteiligem und leichtem Baumaterial konterkarieren. Ähnlich wurden auch in der Wandmalerei des zweiten Stils gemalte Säulen als scheinbar schwer lastende, konstruktive Elemente dargestellt.¹²
